## 湖南华菱涟源钢铁有限公司炼铁厂“4·20”一般物体打击事故调查报告

文章来源：娄底市娄星区应急管理局

发表时间：2024-10-10 15:13

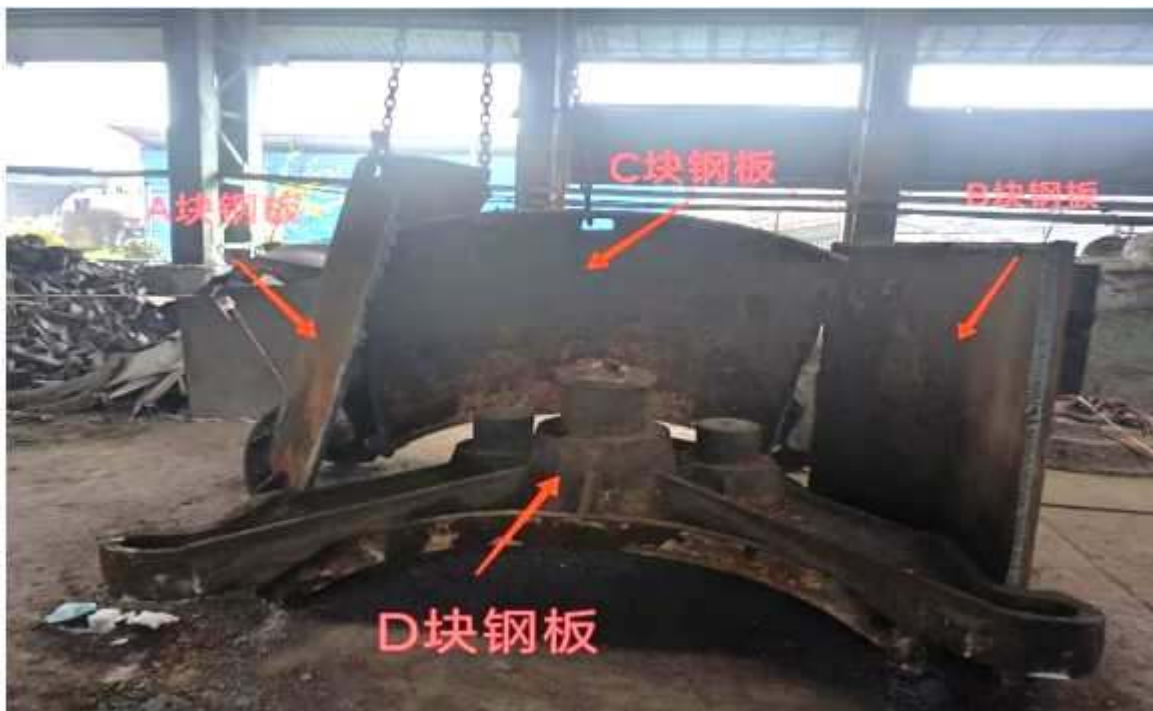
4、事故铁水罐立放于修罐库北端中间的水泥混凝土地面上，距离厂棚北端大门18.5m，距离东、西面棚柱各8m。事故铁水罐罐顶和罐底已被拆卸并吊离，罐体被切割分解成A、B、C、D共4块，每块圆弧宽2.4m，高1.8m，其中：D块倒伏在地，C块倾倒搁置在D块耳轴上，A、B两块向内倾倒搁置在C块钢板上，A、C两块钢板顶部被桥式起重机铁链吊索吊住固定。

5、C、D两块罐体的罐座在地上有明显滑动痕迹，其中，C块罐体罐座在西北角位移痕迹长0.6m，D块罐体罐座在东北角位移痕迹长0.6m，在东南角位移动痕迹长0.8m。

6、D块罐体罐壁和耳轴上遗留有血迹和人体脑组织，C块罐体罐壁、吊洞及桥式起重机吊钩上遗留有血迹和人体脑组织。

(事故现场图片)

毛××高运承包班班长，违反《炼铁厂120t铁水罐报废解体作业指导书》规定的作业流程进行作业，且违章冒险进入具有罐壁钢板倾倒危险（吊索松弛）的区域进行摘钩，被倾倒罐壁钢板打击致死。

- 1、湖南华菱涟源钢铁有限公司炼铁厂要严格按照“三管三必须”的要求，进一步落实企业安全生产主体责任，切实提高企业安全生产管理水平。
- 2、湖南华菱涟源钢铁有限公司炼铁厂要立即开展一次全面的安全大检查，特别是要加大对作业人员违章作业、冒险作业方面的检查力度，加强对双休日作业现场的安全管理。
- 3、湖南华菱涟源钢铁有限公司炼铁厂要加大对从业人员的安全教育培训，根据制定的安全教育培训计划开展教育培训，特别是要对公司制定的安全生产管理制度和安全操作规程组织学习，保证从业人员熟悉安全生产规章制度和安全操作规程，掌握本岗位的安全操作技能，切实提高从业人员安全意识。
- 4、湖南华菱涟源钢铁有限公司炼铁厂要对《炼铁厂120t铁水罐报废解体作业指导书》进行修订完善，设置防罐壁倾倒装置，从技术层面提升本质安全水平。
