# 小店区北营街办佛山市桦盛家具有限公司 “3·26”一般起重伤害事故调查报告

二〇二三年八月

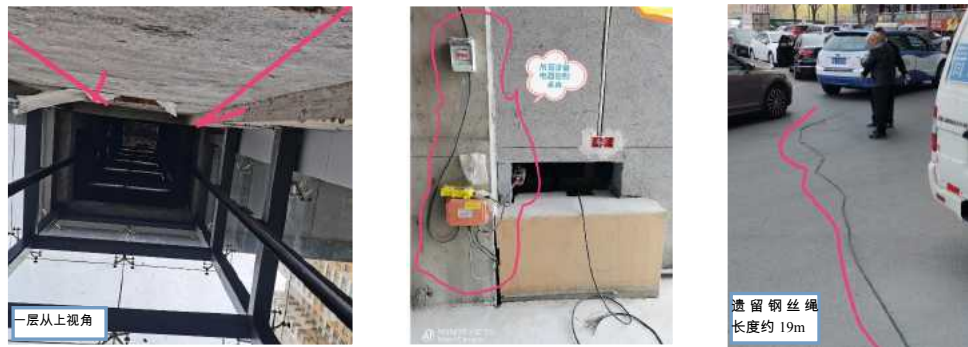
1. 吊笼横梁上遗留钢丝绳长度约 19m，七层卷扬机滚筒外遗留断开钢丝绳长度约 4.7m，两绳合计长 23.7m；钢丝绳的长度经现场测算，与提升机坠落的垂直水平高度相吻合；

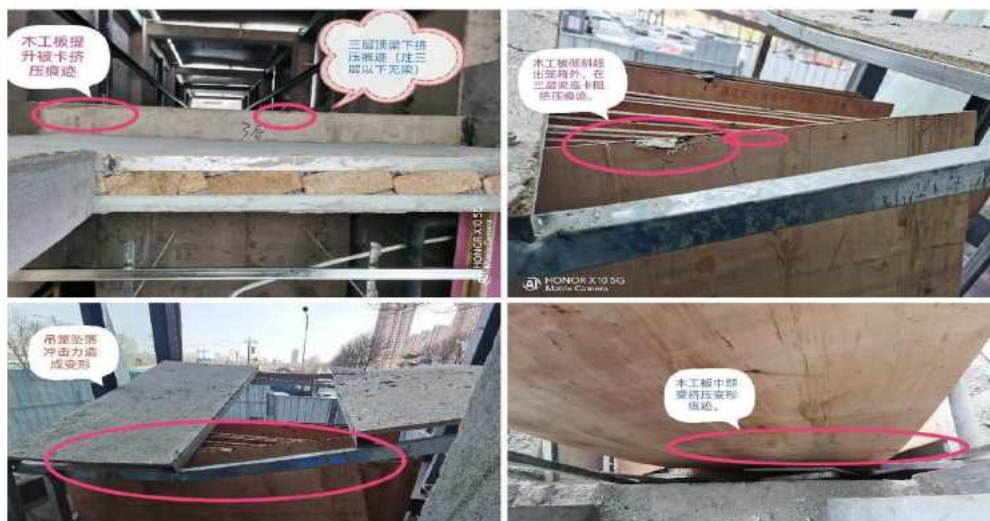
2. 吊笼内装载木工七厘装饰板（规格：1220mm\*2440mm）最靠外边沿有明显受挤压损坏迹象，板中部有受挤压开裂现象。在三

层顶悬梁底遗留有明显撞击痕迹；

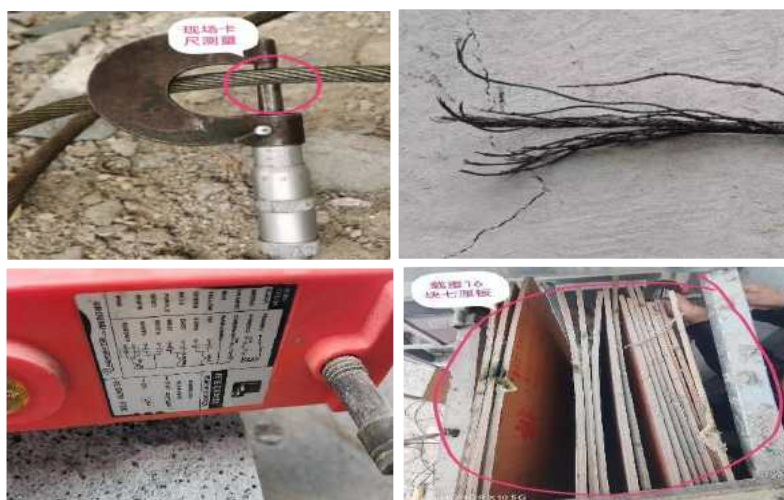
3. 使用卷扬机钢丝绳  $\Phi 10\text{mm}$ ，目测外表光滑，无毛刺，无扭结，无断股等现象。从现场遗留材料等方面分析，载重：承载七厘装饰板 16 块和工人 2 名，吊笼自重和载重合计约为 0.8 吨； $\Phi 10\text{mm}$  钢丝绳最大抗拉强度（依据 GB/20118-2006 标准），最大可承受 4.25t；

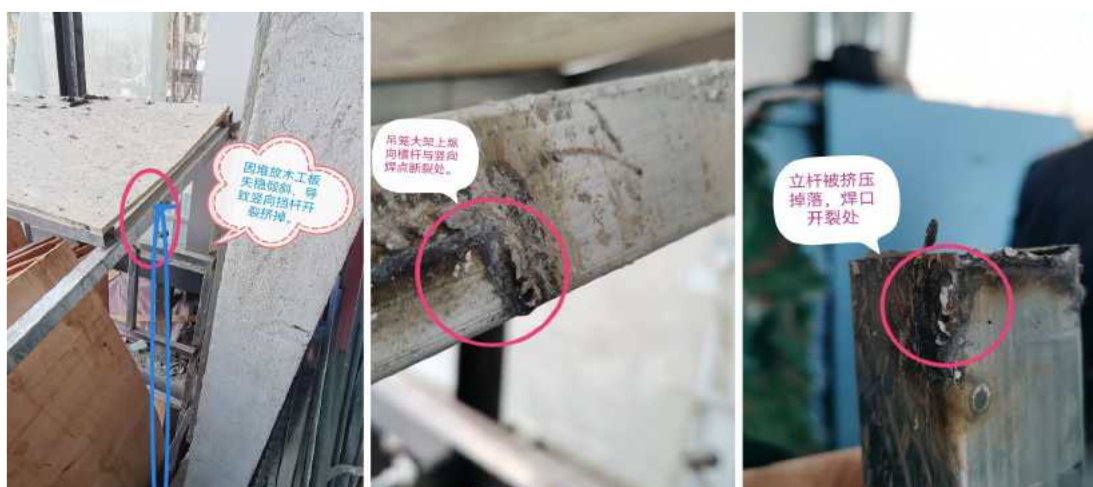
4. 以上数据说明， $\Phi 10\text{mm}$  钢丝绳在正常状态下，吊笼提升运行，钢丝绳完全能承受所吊物体荷载重量。经专家组分析，工人

在木工板装载完成后，随吊笼一起提升，受吊笼启动震动（或受外力作用），木工板倾斜向外挤压将吊笼右立杆挤掉，使木工板倾斜超出笼体空间外，吊运至三层顶外悬梁卡住，受提升机冲击力作用， $\Phi 10\text{mm}$  钢丝绳超过承受极限，突然断丝，造成“剪切过载断丝”。

现场工人无证擅自操作卷扬机并违规载人，在对物料提升过程中安全风险辨识不足，致使吊笼内木工装饰板与井道内三层顶外悬梁底卡顿，受冲击力作用，钢丝绳断裂吊笼发生坠落，是造成人员死亡事故的直接原因。
