## 水塘堡乡新河村“1.20”一般机械伤害事故调查报告

发布时间：2026年06月01日 11:13:16 文章来源：法规股 浏览量：660次 字体：小中大

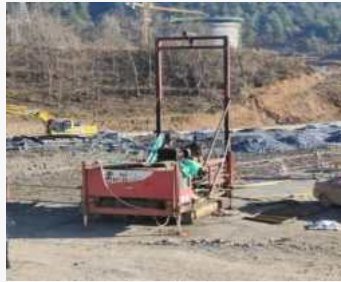
图1 GXY-2C型钻机

事发现场李某使用的GXY-2C型钻机（见图1）连轴器上方安全防护装置缺失（见图2/图3），李某在防护装置缺失情况下冒险作业是造成本次事故的直接原因。

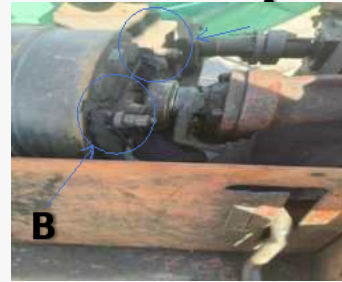
事发点钻机型号：GXY-2C型；钻杆直径：Φ42；Φ50mm；卷扬机提升能力：25KN；钻进深度：200-300m；提升速度：1.09；2.02；2.89；4.18m/s；立轴转速：正56:97；153:211；458:722:996；反44:206r/min；立轴行程：500mm；动力：30kw；2000r/min；立轴额定拔起力60KN；立轴额定加压力：45KN；外形尺寸：2090×850×1500mm；钻机重量：900kg（不包括动力）；出厂编号：1027；生产日期：2018年9月；生产厂家：南京南地钻探机械有限公司（以下简称南探公司）。经现场查看，事发点钻机连轴器上方安全防护装置缺失。

图2 连轴器上方安全防护装置缺失  
(A点和B点为李某被绞衣服残片)

李某在开展钻探作业时，使用安全防护装置缺失的GXY-2C型钻机冒险作业，对事故发生负有直接责任。鉴于其在本次事故中死亡，免于追究其责任。

**（一）建设单位**要进一步强化红线意识和底线思维，充分认识作为建设单位对保障工程安全质量具有主导作用，全面履行管理职责，加强对工程的日常监督检查，牵头与承包单位签订安全生产管理协议，明确安全生产管理职责。不得将应当由一个承包单位完成的建筑工程肢解成若干部分发包给几个承包单位。不得将工程发包给不具有相应资质条件的承包单位。不得直接指定分包工程承包人。不得让有问题的建筑机械设备进入施工现场作业。

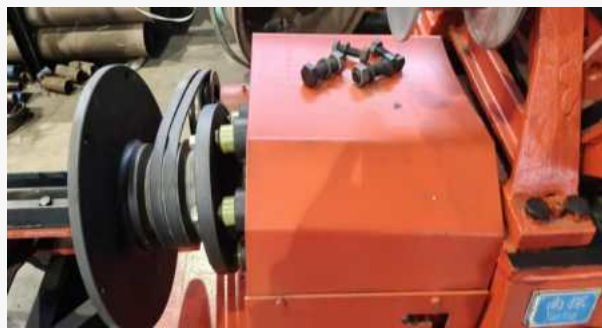
图3 南探公司GXY-2C型钻机连轴器上方出厂前安装的防护罩
