文昌锦山“3·25”一般机械伤害事故  
调查报告

文昌市人民政府事故调查组  
2026 年 4 月 17 日

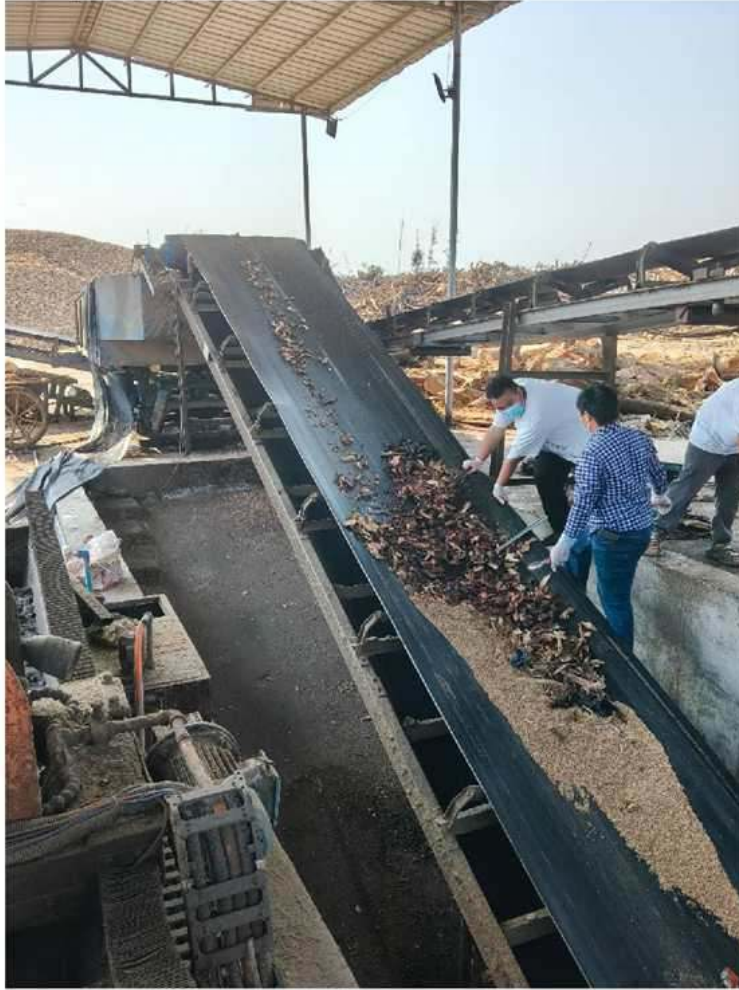
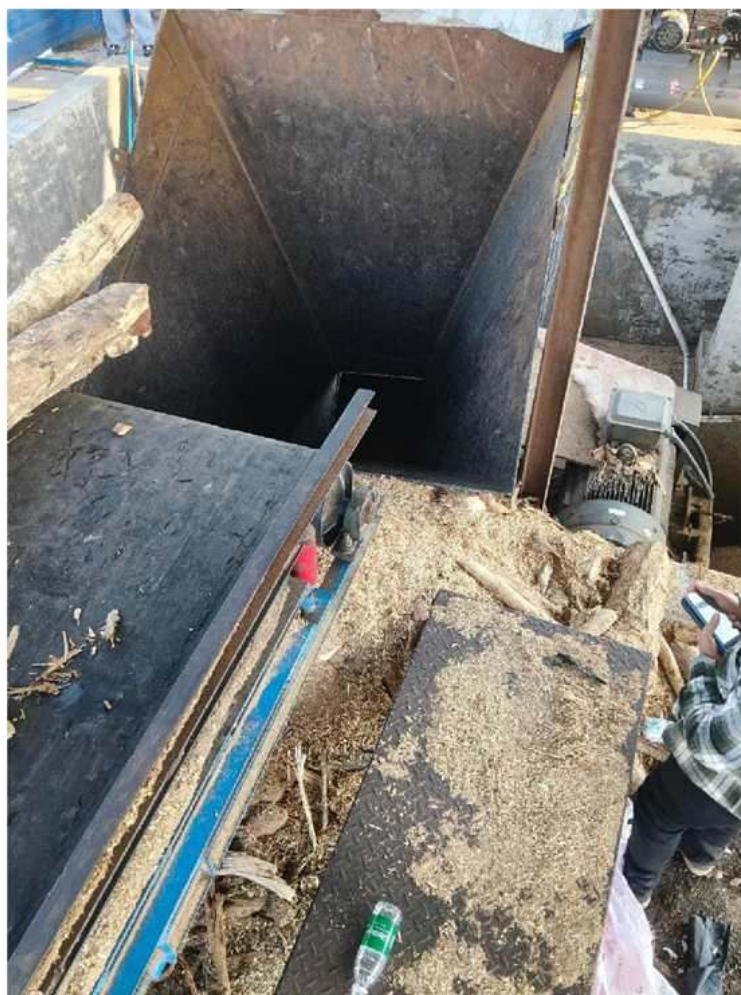
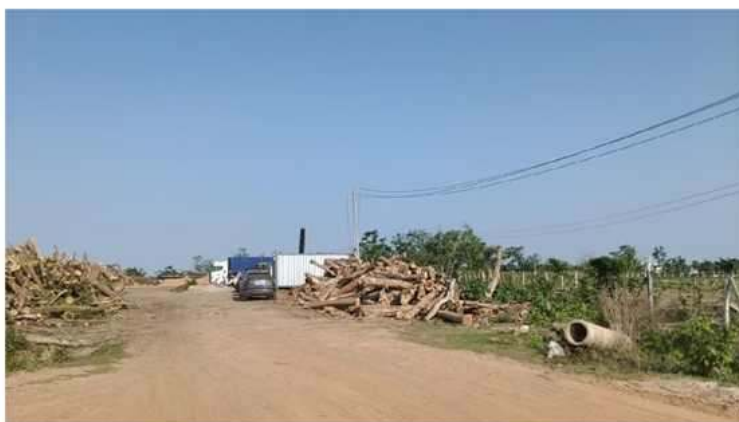
事故现场照片：

10时左右，碎木机出现卡料故障。正在附近作业的黄茂格看到杨明昌手持铁钩上前处理被卡住的木材。黄茂格因忙于手头工作，未持续关注杨明昌的具体操作情况。随后，黄茂格在低头工作时听到碎木机方向传出异常响声，抬头查看时已不见杨明昌身影。

黄茂格意识到情况异常，立即跑至碎木机电闸处切断电源。拉闸后，黄茂格返回杨明昌作业区域寻找，未发现杨明昌本人，但在传送带上发现了血迹。确认发生事故后，黄茂格随即致电当时在海口的负责人王亮，汇报了现场情况。

规程，在设备未断电的情况下，冒险使用铁钩进入设备危险区域处理被卡木材，导致身体被卷入机械造成挤压、剪切伤害致其死亡。

文昌昌明木业有限责任公司要针对碎木机、传送带等所有生产设备和作业环节，全面梳理、修订和完善安全操作规程，重点明确设备卡料、故障等异常情况下的安全处置程序 and 操作要求，严格执行“先断电、后处置”的铁律。

文昌昌明木业有限责任公司要建立健全并严格落实生产安全事故隐患排查治理制度，按照《中华人民共和国安全生产法》的有关要求，定期组织开展全方位、全过程的事故隐患排查，对排查发现的隐患要建立台账，明确整改责任人、整改措施和整改时限，确保隐患整改闭环管理。要在碎木机等具有较大危险因素的设备上设置明显的安全警示标志，配备必要的安全防护装置，加强作业现场的安全巡查和监护，及时制止和纠正违章行为
