## 泌阳县恒达厨具有限公司“12·27”一般坍塌事故调查报告

编制单位：泌阳县恒达厨具有限公司“12·27”

编制日期：2025年10月

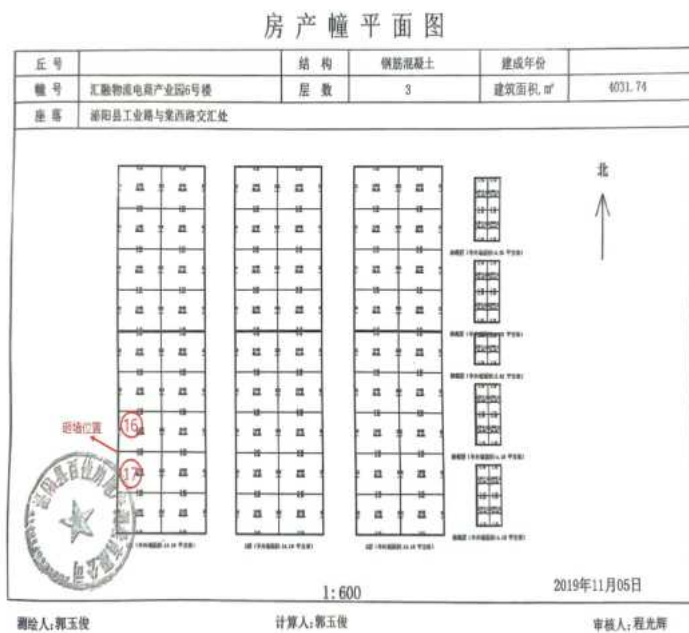
图 (1)

涉事墙体为泌阳县恒达厨具有限公司（铺位号：6#楼17）与隔壁法恩莎卫浴（铺位号：6#楼16）之间的隔墙，宽5.8米，高3.0米。涉事墙体示意图见图（1）。

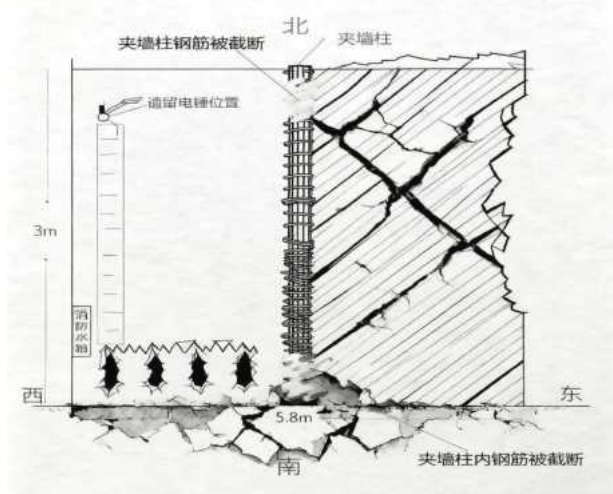
图（2）

13时30分许，三人返回施工现场，张某友、张某照共同驾驶三轮车清运碎渣，拉运两车后合作装载第三车，装载完成后张某友驾车运渣离开，张某照继续对西边半面墙体进行剔墙砸墙作业。施工过程中，墙体中间夹墙柱钢筋裸露，14时许，李某在未辨别墙体结构的情况下，无操作证操作电焊机割断墙体中部夹墙柱内的钢筋后，张某照在距地面约60公分处自东向西水平开凿墙体和间隔掏洞至底，直至靠近西墙1米左右（靠近西墙角有消防栓箱）。在距地面约1.5米处，李某与张某照用锤砸、推墙试图推倒墙体，未成功。随后二人搭建脚手架，张某照站在脚手架上继续用电锤向上凿墙，此时李某因电锤噪音大接电话外出，仅张某照一人在室内凿墙。15时许，李某、杨某玺、张某兵突然听到响声，急忙跑进屋内，发现墙体整体坍塌、脚手架被砸倒、张某照被砸中，张某照所使用的电锤仍插在距墙顶约0.6米处，事故发生，事故发生前涉事墙体见图（2）。

违规操作导致墙体坍塌。李某在无电焊操作证的情况下，擅自切割墙体中间夹墙柱钢筋（关键承重结构）；张某照在钢筋被切割后，采用从下往上掏墙的危险方式作业，且未采取临时支撑、个人防护等安全措施。墙体失去承重支撑后坍塌，砸中正在作业的张某照，造成其死亡。具体分析如下：

**1.墙体丧失承载能力。**钢筋作为混凝土结构的“骨骼”，负责承受拉力，一旦被切断，柱子在切割点处的承载能力急剧下降甚至归零。

**2.墙体形成“铰接点”。**柱子被切断钢筋后，该处成为脆弱的不稳定点（类似合页），在受到电镐冲击振动等压力或震动时，极易发生失稳、错位或压溃。

**3.柱体截面削弱。**水平开凿严重减小墙体在该横截面的有效面积，进一步降低其抗压和抗剪强度，切割钢筋与开凿削弱截面的操作叠加，加剧对墙体结构的破坏。

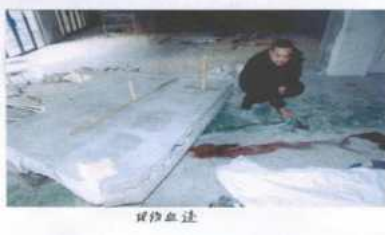
图（3）

张某兵听到响声及杨某玺呼喊后赶到现场，发现张某照被坍塌墙体压住，头朝地，朝向东南方向，仅左腿外露，事故现场见图（3）、图（4）、图（5）。杨某玺、杨某玺父亲、张某兵及一名附近的安徽籍人员共同尝试抬移墙体未果，后物流园清洁工加入协助，张某兵妻子褚某欣将张某照从墙体下拉出，发现其口鼻出血。褚某欣拨打110报警，现场其他人员拨打120急救电话。李某接完电话返回现场时，救援已在进行中。120急救人员抵达后检查确认张某照无生命体征，古城派出所民警及公安鉴定人员随后到场处置。泌阳县华安商贸有限公司物业经理董某于15时许接到公司员工电话后抵达现场，向汇融实业相关人员通报情况，后相关人员到事故现场查看。
