## 双塘街道“8·25”一般道路运输事故调查报告

# 调查报告

2025 年 10 月

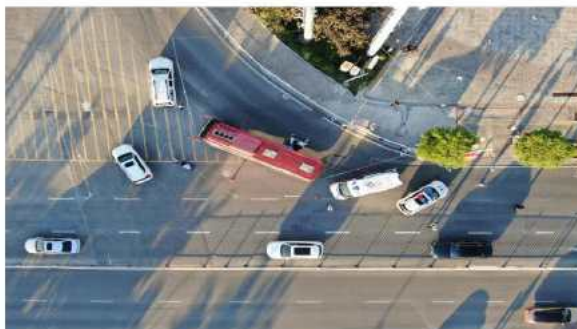
1. 事故现场情况：事故发生现场位于思南县双塘街道办事处小岩关隧道西出口 20 米处，具体情况见图一、二。

图一：高空俯瞰事故现场图

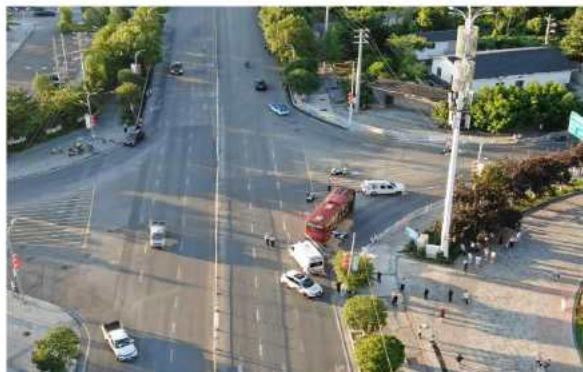
2. 道路状况：形状：T 型路口，路面结构：沥青，干湿程度：干，视距：100 米，道路全宽：22.4 米。事发路段有道路中心双黄色实线、有限速标志和有道路中央隔离设施。双龙大道道路呈南北走向，为双向 6 车道，中间布有物理隔离栏隔离为左右半幅各三车道，接近小岩关隧道西出口，右半幅三车道中的左侧和中间车道为直行快速车道、右侧车道为右转车道。小岩关隧道道路呈东西走向，为双向 2 车道，隧道西出口后路面变宽，与双龙大道呈 T 型交叉。道路路面平整，路面通行无隐患，道路设计、施工、验收符合相关规范要求。

图二：事故现场道路状况
