# 武夷山新丰“3·3”一般 道路交通事故调查报告

武夷山市人民政府事故调查组

2026 年 6 月

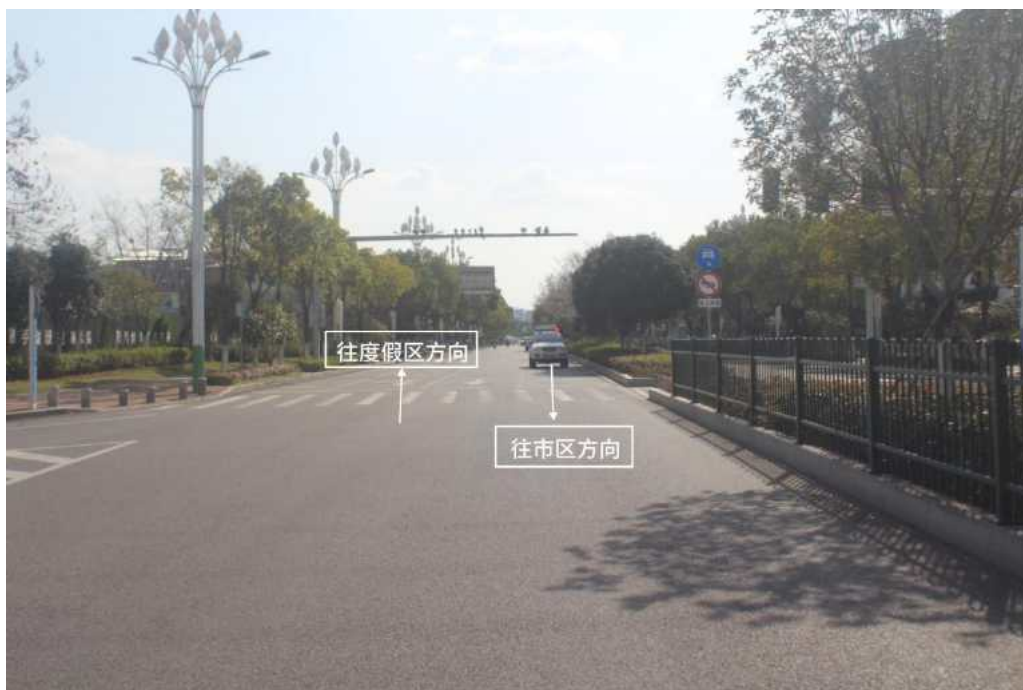
图 1 事故现场方位

事故现场位于百花路与里洋路交叉口人行横道路段，南北走向，沥青路面，双向六车道，路面干燥，东侧机动车道宽 930cm，非机动车道宽 240cm，施划有车道分界线、道路边缘线、人行横道线、导流线等交通标线，道路设有禁止停车标志、人行横道标志、禁止鸣笛标志等交通标志，道路设有中心隔离花圃交通设施，东侧路口通往里洋路，夜间有路灯照明，该路段限速 60km/h。

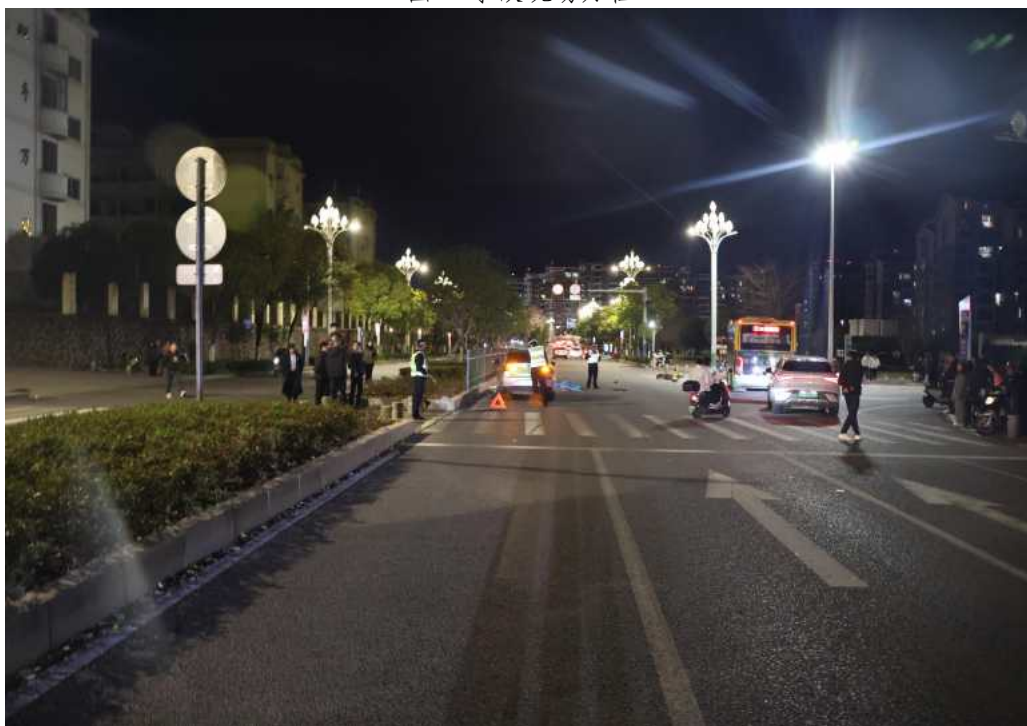
图 2 事故现场图

2026 年 3 月 3 日 20 时 00 分许，王某某驾驶闽 HD05808 号比亚迪牌出租车，沿百花路由南向北行驶过程中，与沿人行横道由东向西横过道路的黄某某驾驶的武夷山 07133 号电动自行车发生碰撞，造成黄某某死亡、两车受损。

当事人王某某驾驶闽 HD05808 号小型轿车行经人行横道时未减速慢行，且事发时使用手机妨碍安全驾驶，未注意观察道路交通情况、确保安全，遇险情采取措施不及，与沿人行横道由东向西横过道路的电动自行车发生碰撞，是造成事故的直接原因。
