# 高新区（新市区）新疆天山纺织服装有限公司 “4·27”一般机械伤害事故调查报告

2025年4月27日21时50分左右，位于高新区（新市区）正扬路街道新疆天山纺织服装有限公司发生一起机械伤害事故，事故造成1人受伤。

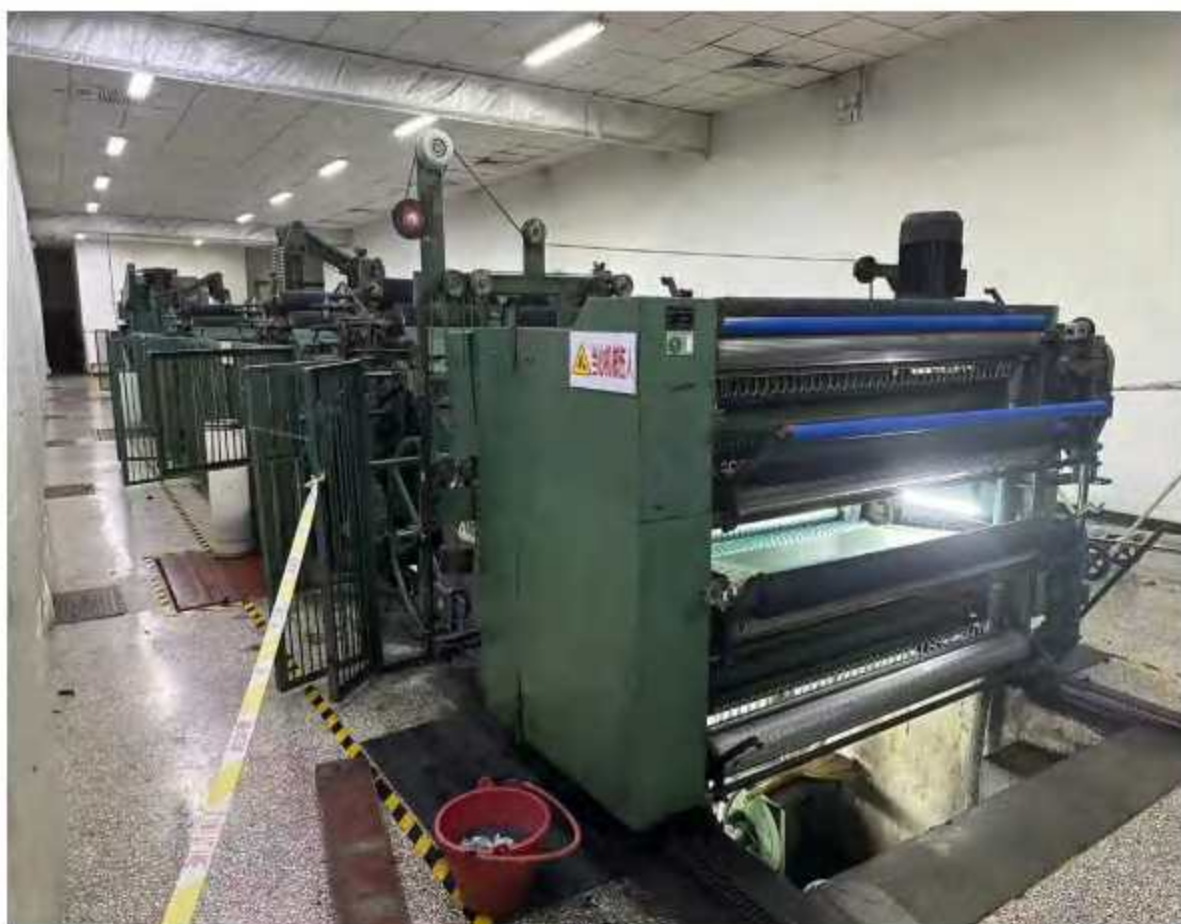
1.事故发生地点位于高新区（新市区）高新北区工业园新疆天山纺织服装有限公司梳纺车间。

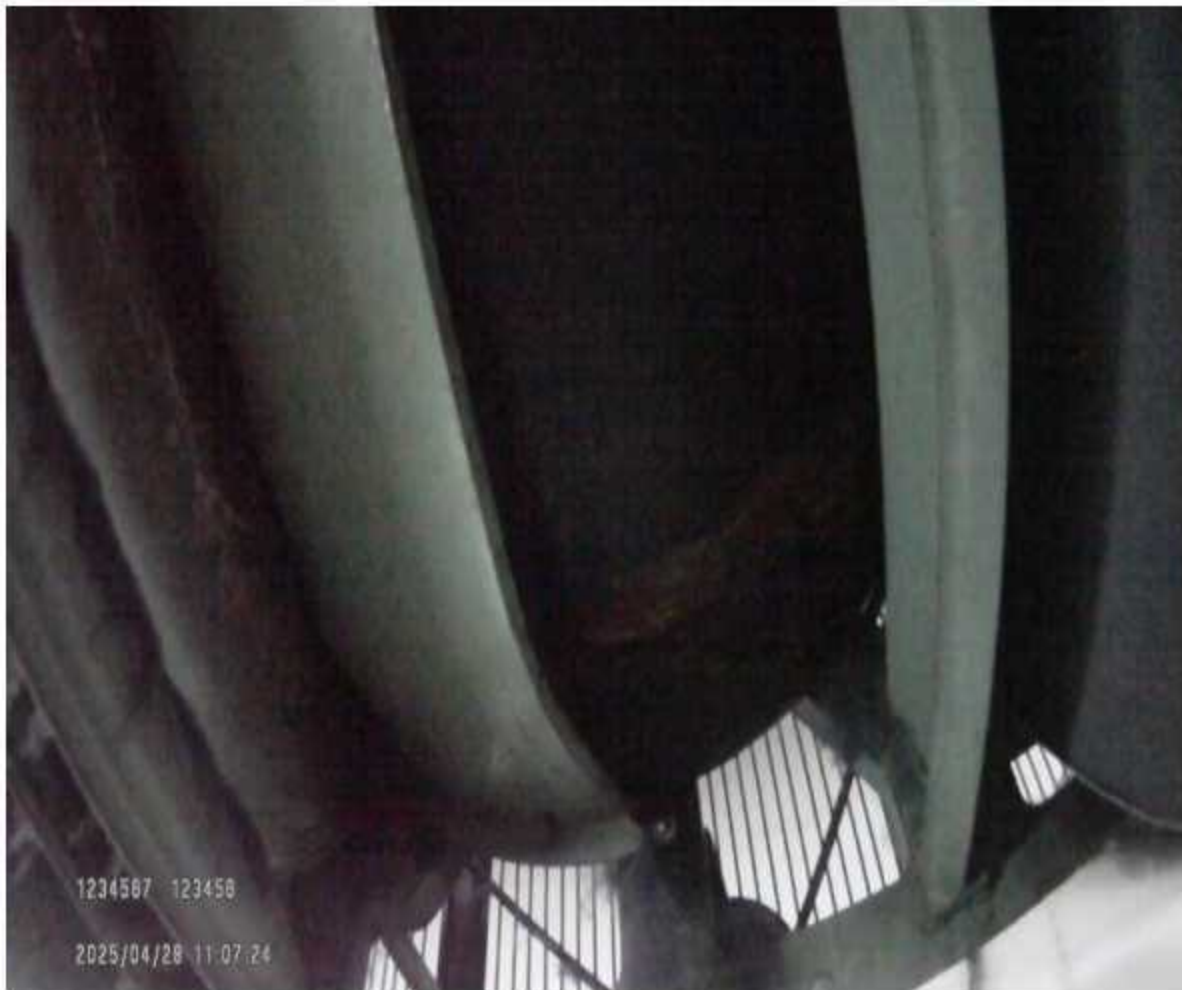
2.事发机械设备为 1 号梳毛机（设备编号：WL-59-60 寸），梳毛机锡林漏底部有挂毛。

阿迪力·尼亚孜违反公司操作规程在梳毛机未停机状态下进入地沟清理绕毛，用手触摸机器的运转部位，导致左臂被梳毛机挤压断裂是本次事故发生的直接原因。

（一）新疆天山纺织服装有限公司要深刻吸取教训，加大员工安全教育力度，学习各岗位安全风险点和防范措施，提升员工实际操作能力。认真组织生产、技术、设备、管理方面人员对设备存在的工艺缺陷及设备缺陷深刻反思，提出解决措施。及时发现并纠正员工的违规行为，对违反安全管理制度、操作规程的行为严肃处理，杜绝此类事故的发生。
