## 长顺县猫落孔农业光伏电站“4·20”一般高处坠落事故调查报告（公开版）

# 长顺县猫落孔农业光伏电站“4·20”一般高处 坠落瞒报事故调查报告

（公开版）

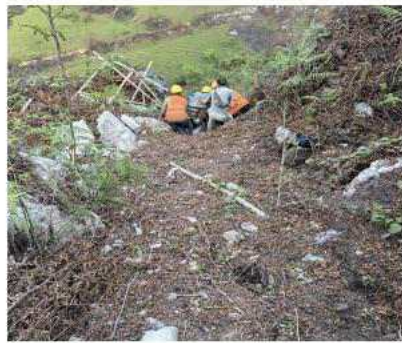
事发时现场图片 1

经调查核实，2025 年 4 月 20 日 17 时 30 分左右，陈\*\*在该项目现场开展集电线路塔基打孔作业时，因三脚架在开展提升作业过程中突然倒塌，将陈\*\*翘起腾空后，连同三脚架一起碰撞滚落至下方约 10 米处的台阶处。期间，因产生碰撞及滚落造成身体不同程度受伤，后经抢救无效死亡。

长顺县猫落孔农业光伏电站工程位于贵州省长顺县广顺镇来远村后头坝组，该地属山地，周边地势较为陡峭，杂草碎石较多，施工难度大。该项目包括光伏 140 兆瓦光伏场区建设及集电线路工程。事故发生在集电线路 GH7 号塔基施工处。

（一）直接原因。施工人员陈\*\*在开展作业过程中安全意识不牢，施工现场未按规定设置安全防护设施，应急处置不及时得当，三脚架突然倒塌后其底部固定支架将陈\*\*跷至空中，导致陈\*\*从高空坠落。

（二）提高安全生产教育培训的针对性和质量。进一步加强安全管理，组织开展项目现场的安全生产隐患排查整治，对安全生产工作统一协调、管理，现场要及时进行监督和检查。加大对施工单位危险源辨识和安全风险评估工作，对施工过程风险及岗位风险进行再辨识、再评估，增强辨识评估的超前性和精准性。加强对施工人员的安全技术交底，做好较大风险部位安全防范，落实人防、物防、技防措施。
