# 平坝羊昌九龙村农林废弃物再生资源利用厂

## “7·21”一般机械伤害事故

### 调查报告

平坝区政府事故调查组

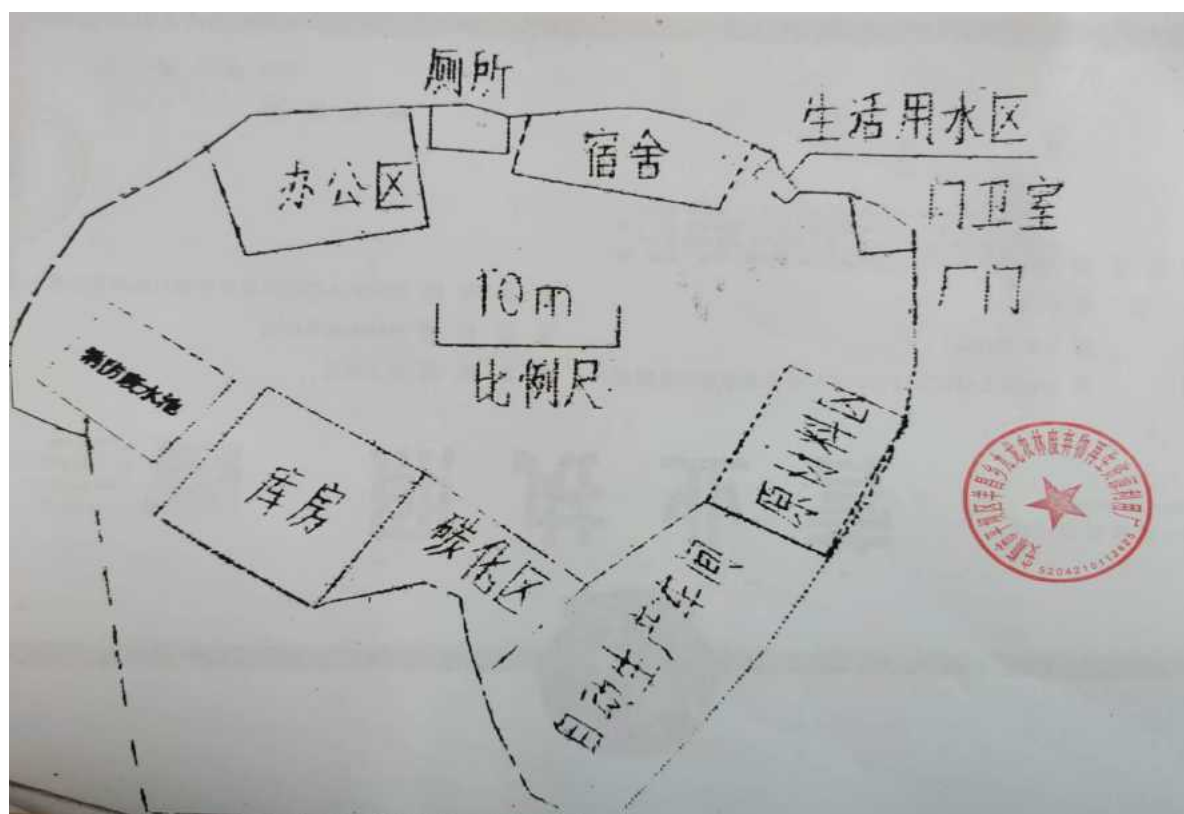
图 1

事故现场位于安顺市平坝区羊昌乡九龙村寨寒坡凹小坡，车间平面布置如图1所示，何贵成作业位置如图2所示，涉事设备如图3所示。

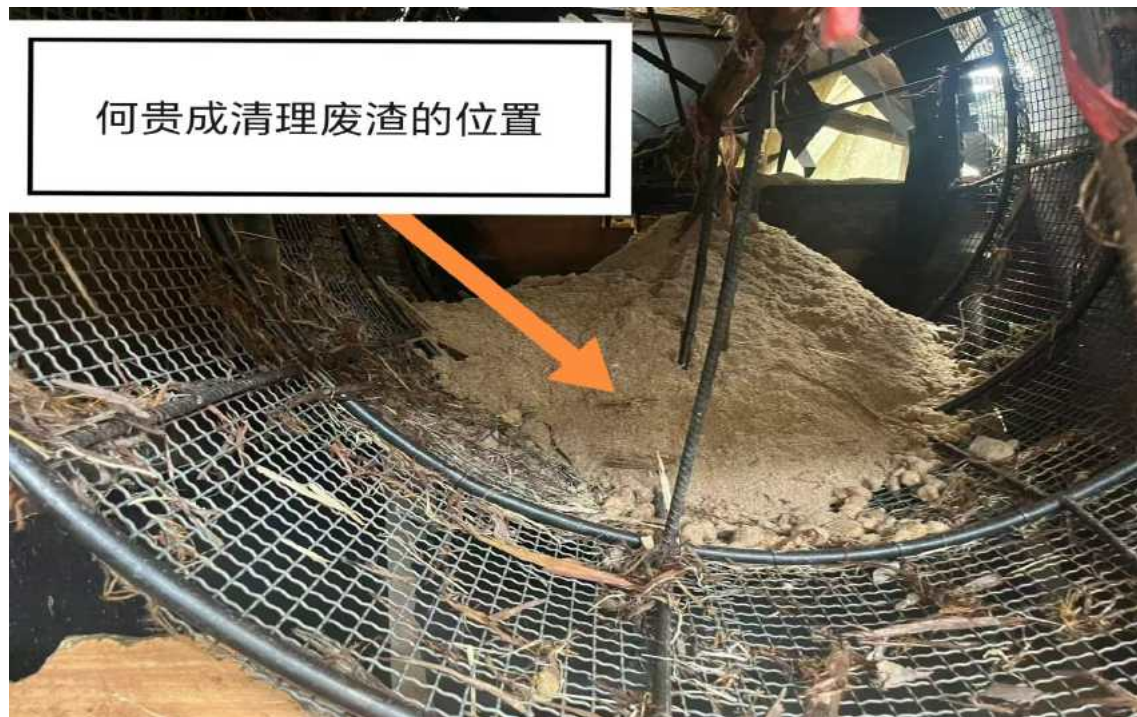
图 2

6时53分许，当时工厂电源总开关处于断开状态，何贵成在堆放木棉的车间进入滚筒式筛选机内清理木料废渣，未断开滚筒式筛选机二级开关，未告知其他作业人员，也未要求其他人员现场监护。此时，郑能标、刘华祥不知道何贵成在清理滚筒式筛选机。

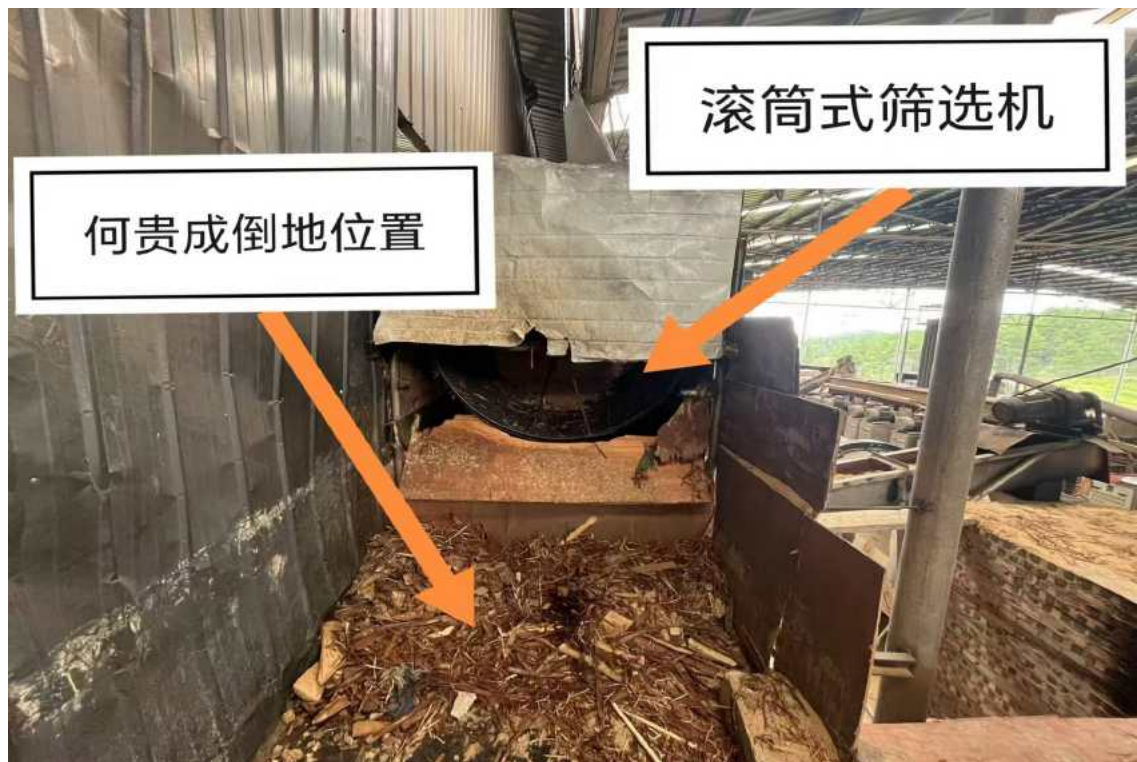
图 3

6时58分许，刘华祥打开工厂总开关，将炉火催燃，准备烧火工作。由于何贵成未将滚筒式筛选机的二次开关断开，刘华祥打开工厂总开关时，滚筒式筛选机随即开始运转，带动机器内的何贵成一起转动。

通过对事故现场进行勘查、对人员进行询问、查阅资料，认定事故直接原因是：工人何贵成安全意识淡薄，在清除滚筒式筛

选机里的木屑废渣时，未将滚筒式筛选机的二级开关断开，也未告知其他作业人员自己在筛选机中清理废渣。烧火工刘华祥按照正常流程，打开工厂总开关作业，滚筒式筛选机转动导致何贵成受伤，送医途中，经抢救无效死亡。

（一）安顺市平坝区羊昌乡九龙农林废弃物再生资源利用厂。一是要健全并落实生产安全事故隐患排查治理制度，将责任落实到具体岗位、个人，加强对违章指挥、强令冒险作业、违反操作规程工作管理力度，不断夯实安全生产基础，杜绝此类现象发生。加强风险辨识管控能力建设，制定出针对性强、具有可操作性的防范风险管控措施。二是要加大安全教育培训力度，让安全教育
