# 大东前进沈阳月丰腾达不锈钢有限公司 “4·15”一般物体打击事故调查报告

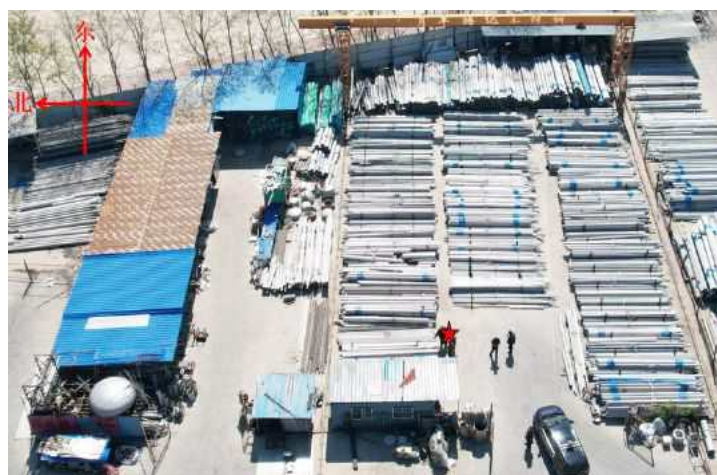
图2 沈阳月丰腾达公司库房俯拍图

事故发生地点：沈阳市大东区辉山大街2号路东的院内东侧，库房分割成南北两个区域，西侧各设有一个出入口，北侧区域是管件区，南侧区域是不锈钢钢管、角钢等物料堆放区，库房办公设在南侧区域西北角。事故发生具体地点位于办公室东侧（图2红星）。

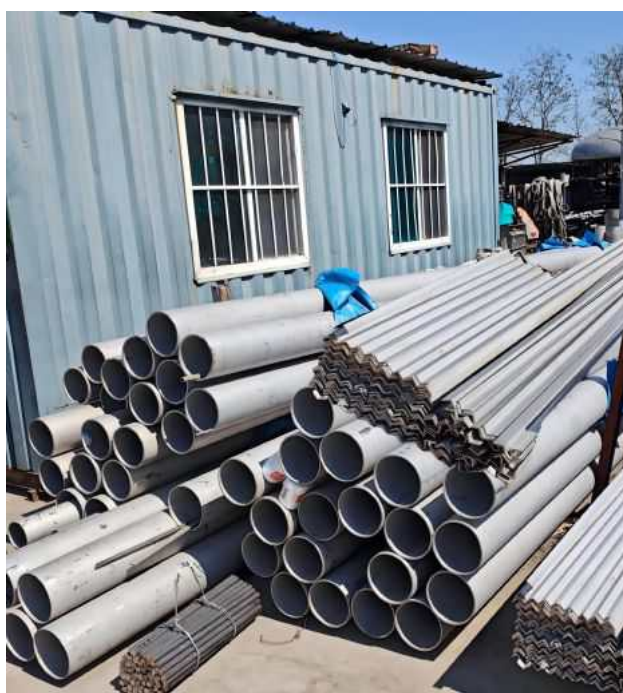
图 3 事故发生前物料堆放模拟图

经现场勘验，挤压死者的角钢尺寸为  $5\text{cm} \times 5\text{cm}$ ，长度  $560\text{cm}$ ，不锈钢钢管外径  $16.8\text{cm}$ ，长度  $560\text{cm}$ ，不锈钢钢管两侧采用槽钢制成的立柱进行固定，立柱高度  $103\text{cm}$ ，两根立柱间距  $108\text{cm}$ 。事发前，堆叠在不锈钢钢管上方的角钢高度已经超过两侧立柱高度。

1.沈阳月丰腾达公司未按照规定<sup>[3]</sup>堆放不锈钢钢管、角钢等物料，同时未按照规定<sup>[4]</sup>采取有效的防滑落、防倾倒措施。

一反三，全面整改安全管理漏洞，要严格按分类、分型号对现场物料进行堆垛并采取有效的防滑落、防倾倒措施，严防类似事故再次发生。
