## 江北外滩宁波市绿地中心4号楼“4·9”一般触电事故调查报告

2025年4月9日9时32分许，位于江北区外滩街道宁波市绿地中心4号楼23楼的兴业银行股份有限公司宁波分行浴室内发生一起一般触电事故，造成1人死亡。

经调查认定，江北外滩宁波市绿地中心4号楼“4·9”一般触电事故是一起因配电装置存在缺陷、作业人员违章作业造成的一般生产安全责任事故。

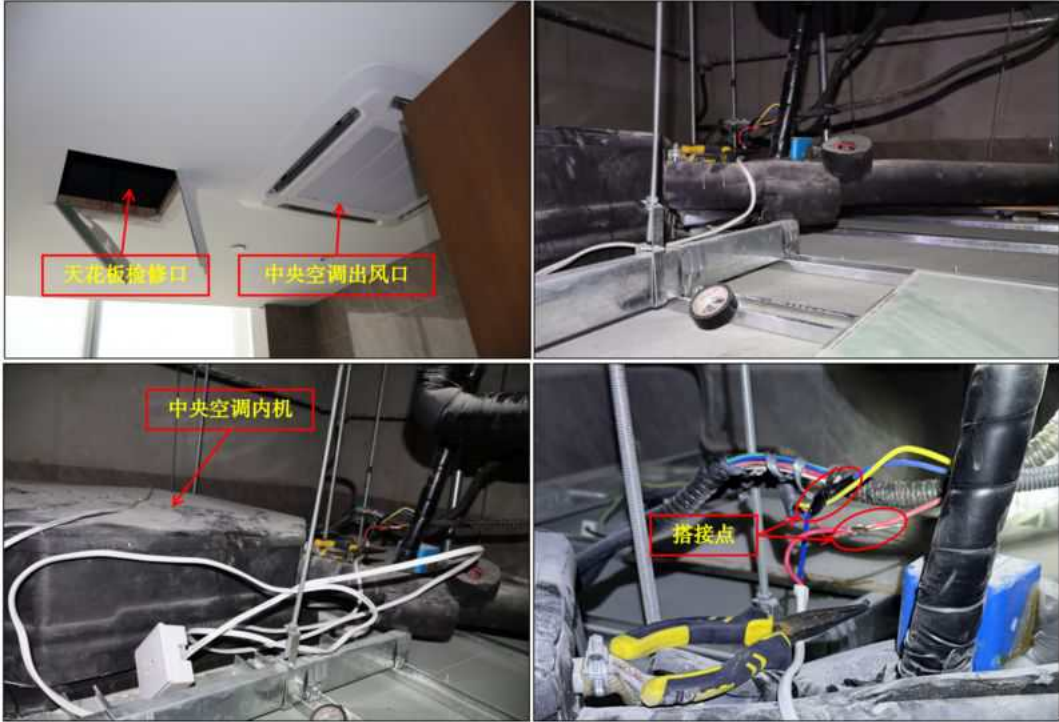
本起事故现场位于宁波市绿地中心4号楼23楼女浴室天花板内，浴室天花板的检修口处于打开状态，中央空调出风口紧邻着检修口。天花板内靠近中央空调内机的一条供电线路套管局部剥除，内有多条电线，一个插座搭接在其中2根电线上，一个搭接点有绝缘胶带包裹，另一个搭接点铜芯裸露、无绝缘胶带包裹，旁边可见一把老虎钳和一卷绝缘胶带。23楼的3个低压配电箱总开关均处于分闸状态，其他分开关均处于合闸状态；经询问，3个低压配电箱总开关系事故发生后由马\*\*关闭。

图一：事故现场情况

（二）违章作业。秦\*\*进行电源插座安装时，未执行“停电、验电”等安全技术措施，未按规定佩戴低压绝缘手套、穿着绝缘鞋，当接触到未停电的线路时，火线与金属吊顶之间，通过人体形成回路导致触电。

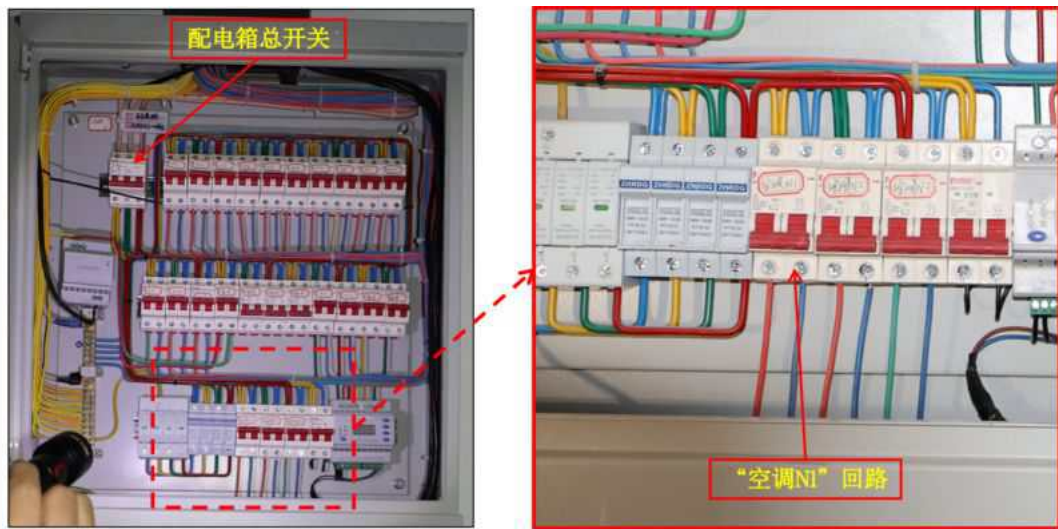
经专家组现场核查，插座搭接的2根电线电源引自23楼低压配电箱“空调N1”回路，该回路缺少漏电保护器（RCD）。

图二：“空调N1”回路低压配电箱情况

（一）配电装置存在缺陷。宁波市绿地中心4号楼23楼低压配电箱“空调N1”回路缺少漏电保护器（RCD），导致事故发生时无法自动切断电源。

南苑物业对从业人员安全生产教育和培训不到位；落实生产安全事故隐患排查治理制度不到位，未及时发现并消除宁波市绿地中心4号楼23楼低压配电箱“空调N1”回路缺少漏电保护器（RCD）的事故隐患。

（一）宁波首旅南苑物业管理有限公司要深刻吸取事故教训，认真落实安全生产主体责任，加强从业人员安全生产教育和培训，建立健全并落实生产安全事故隐患排查治理制度，及时发现并消除事故隐患，确保安全生产。
