# 宝安航城宗地 A219-0080 项目 “7·13” 一般起重伤害事故调查报告

调查组认定，本起事故是一起因施工现场安全管理不到位、料斗钢丝绳不符合安全要求造成的一般生产安全责任事故。

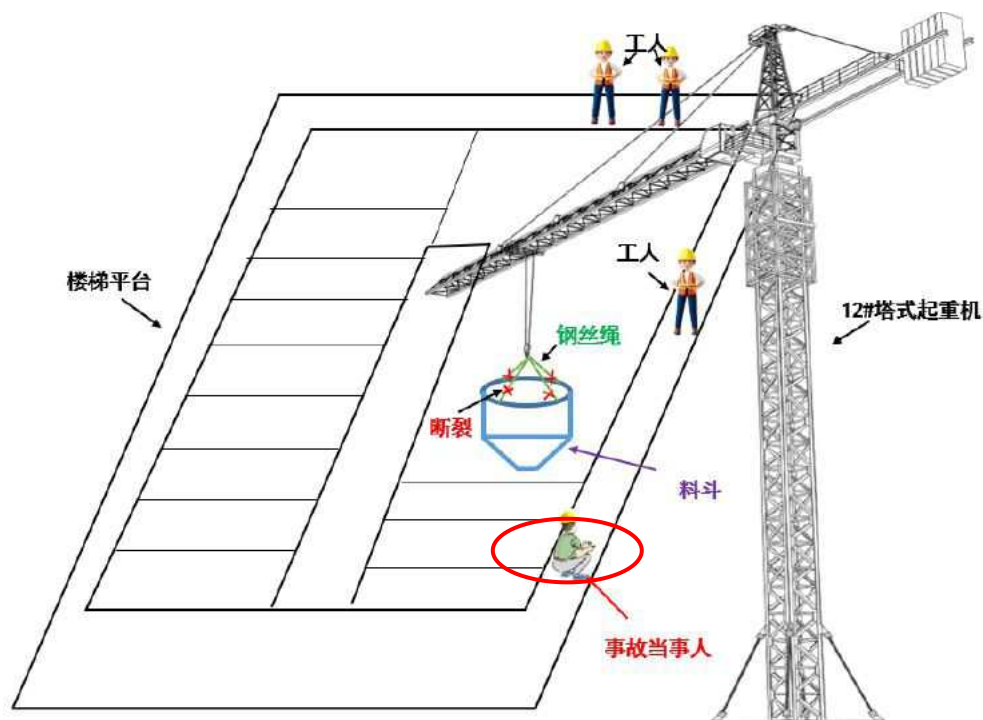
图 1 事故示意图

19时许，第二车混凝土到场，王某争加入浇筑作业队伍开始浇筑楼梯间四面墙体。19时58分许，在吊运第5斗混凝土（每斗装混凝土至离料斗口20-30厘米处）过程中，料斗吊运至墙体模板上方约2米处时，料斗的承载钢丝绳突然断裂，料斗坠落砸中蹲立在墙体模板上的王某争，致其安全帽脱落并倒在楼梯间墙体模板顶部，随后料斗坠落倾覆至楼梯间内（见图1）。

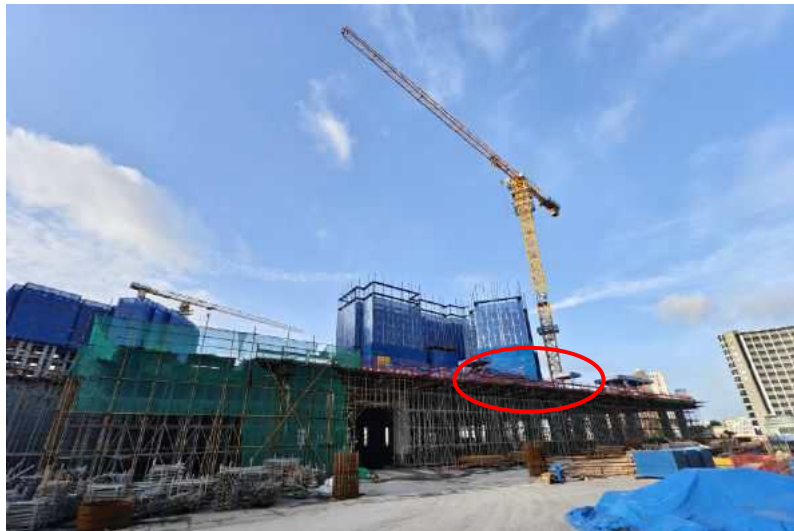
图 2 涉事项目工地 12 栋副楼首层顶板

1. 事故发生位置位于涉事项目工地 12 栋副楼首层顶板，涉事料斗坠落点为首层顶板浇筑楼梯的西北角处（见图 2、3）。涉事料斗砸坏了楼梯平台的木模板，掉落在浇筑楼梯下方脚手架防护板上。

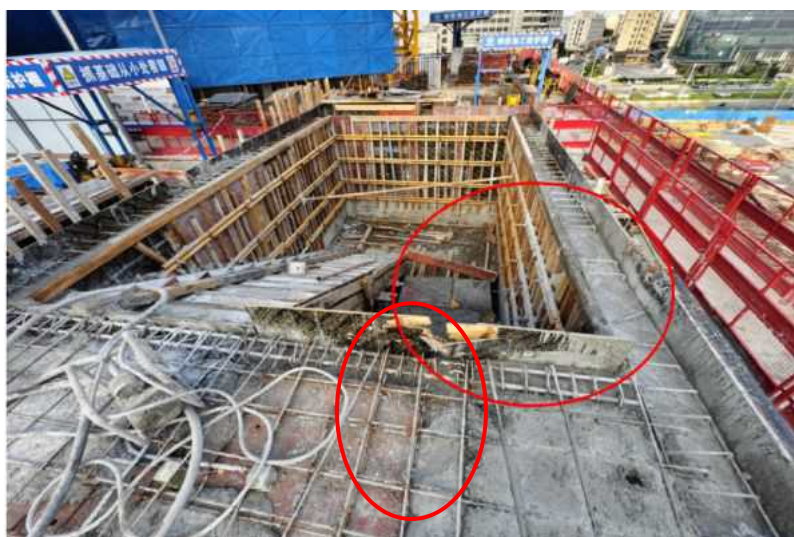
图 3 事故位置：12 栋副楼首层浇筑楼梯西北角处

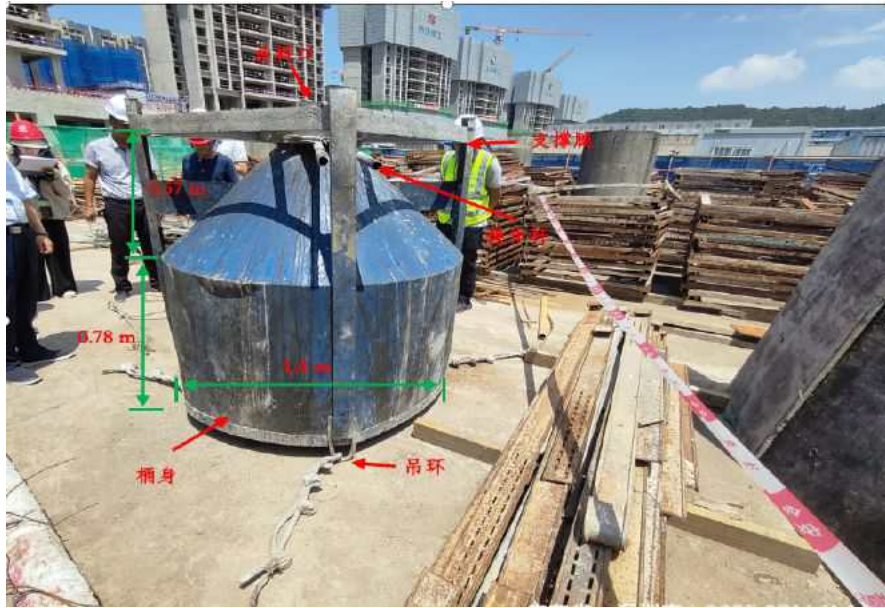
图 4 涉事料斗结构及尺寸图

2. 涉事料斗一侧已变形，溅有少量血迹，测得涉事料斗的高度约 1.4 米，直径约 1.4 米（见图 4）；连接料斗四角位置的钢丝绳均已断裂；断点处的钢丝绳有明显的腐蚀生锈（见图 5、6）。

（1）涉事料斗由桶身、支撑腿、放料口、操作杆、吊环组成。桶身直径 1.4m，圆柱形桶身高度 0.78m，圆锥形桶身高度 0.57m，放料口直径 0.3m；四个吊环均完好，未见破损断裂，吊环处的钢丝绳亦未见破损断裂。空料斗的重量为 240kg。

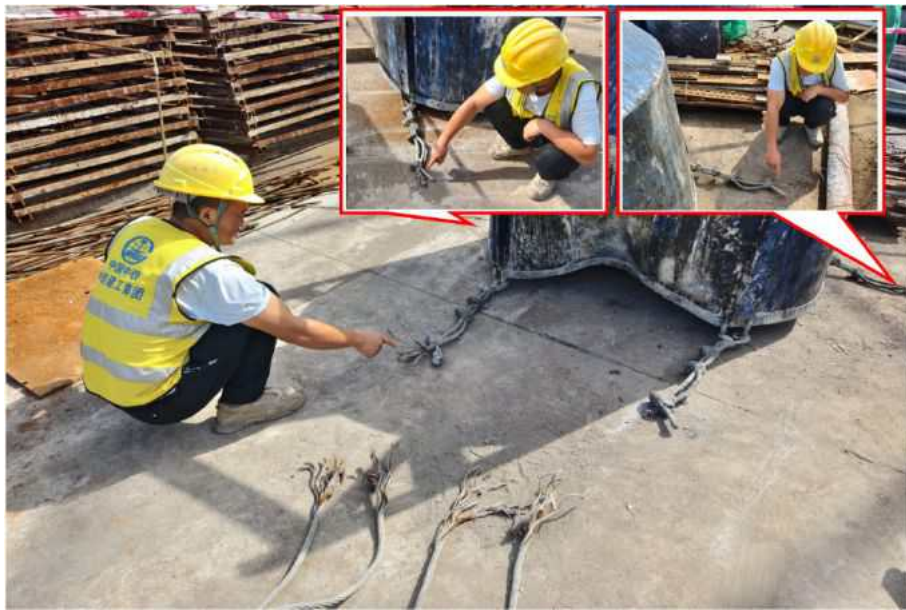
图 5 连接料斗四角位置的钢丝绳均已断裂

（2）涉事料斗四个吊环处装有 4 根钢丝绳，均已断裂，断点处至料斗吊环处段的钢丝绳表面粘满混凝土；钢丝绳套锁扣完好；钢丝绳断点处均呈现严重散股、完全断丝状，断口位置较齐整，断点处的钢丝有明显锈蚀、脆化现象（用手可轻易折断）。钢丝绳由 6 股（每股 37 丝）钢丝绳加纤维芯捻制而成。钢丝绳的直径为 15mm，每股的直径为 6mm，每根钢丝直径为 0.8mm。断裂的钢丝绳长度约为 1.2m。除断点处外，其他位置无断丝、损坏现象，料斗吊环至断裂处的钢丝绳长度约为 0.4m。

(4) 对钢丝绳按照《钢丝绳通用技术条件》(GB/T 20118-2017) 进行破断拉力检验检测，其破断拉力为 16.64kN，不符合《钢丝绳通用技术条件》(GB/T 20118-2017) 中表 A.6 的规定<sup>[3]</sup>。

结论: 涉事钢丝绳承载能力不足(其破断拉力为 16.64kN), 钢丝绳存在腐蚀现象。装载混凝土的料斗重量逼近了钢丝绳的破断载荷(约 3t), 加之吊运过程中的制动或晃动会产生一定的附加冲击载荷, 当某次瞬间的载荷超过了钢丝绳的破断载荷时, 钢丝绳发生了断裂; 现场人员指挥不当, 指挥吊运作业时, 料斗从人员上方通过; 王某争个人安全意识淡薄, 在吊运作业过程中, 站立在吊运混凝土的料斗下方且未与之保持一定的安全距离, 导致被突然掉落的料斗砸中身体, 发生了本起事故。

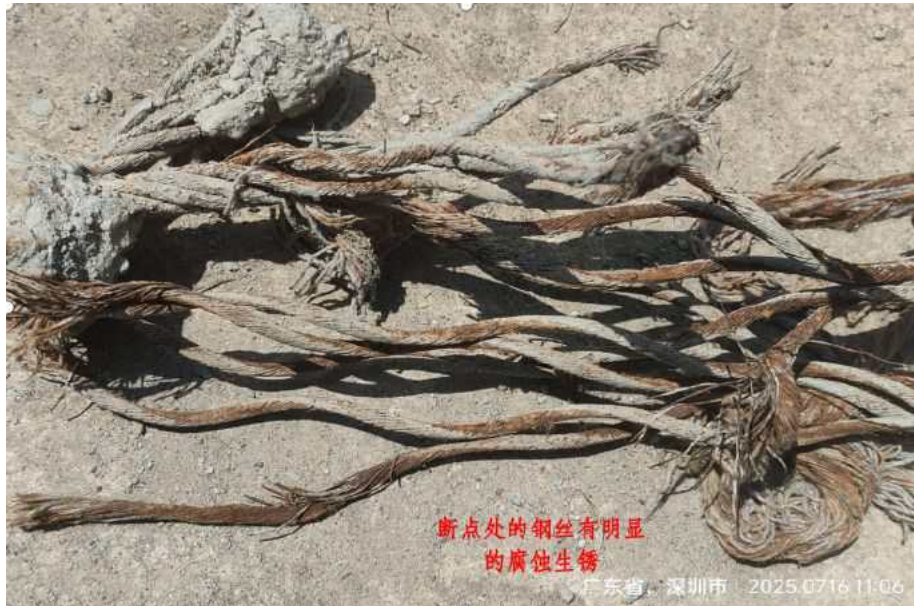
图6 断点处的钢丝绳有明显的腐蚀生锈

(3) 涉事钢丝的 Si 含量为 0.074%，Mn 含量为 0.28%，Si 和 Mn 两种元素含量均低于《优质碳素结构钢》(GB/T 699-2015) 标准中的含量要求<sup>[1]</sup>。Si 和 Mn 含量低导致钢丝绳强度下降、韧性减弱、耐腐蚀性降低、热脆性增加。涉事钢丝绳中的钢丝材质不符合《钢丝绳通用技术条件》(GB/T 20118-2017) 第 7.1.1 条的规定<sup>[2]</sup>。

（6）涉事钢丝绳缺乏维护保养（未涂维护油脂、未清理表面的混凝土污物），导致钢丝绳存在腐蚀以及性能降低的可能。不符合《钢丝绳 安全 使用和维护》（GB/T 29086-2012）第 5.2.5.2 条“使用中钢丝绳的涂油”<sup>[4]</sup>以及《起重机 钢丝绳 保养、维护、检验和报废》（GB/T 5972-2023）第 4.7 条“钢丝绳的维护”的要求<sup>[5]</sup>。
