# 济源市德鸿尚院“11·26” 一般高处坠落事故调查报告

2025年11月26日8时左右，济源市德鸿尚院项目地下室入口雨棚打胶时，发生一起高处坠落事故，造成1人死亡，直接经济损失150余万元。

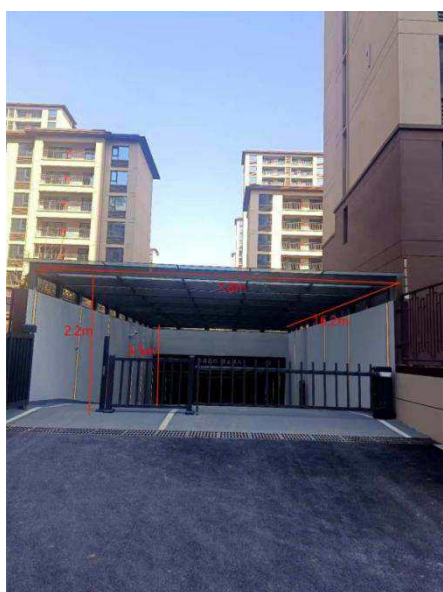
图 1

事故发生地位于济源市文博路与科工路交叉口东北角德鸿尚院项目3#地下车库雨棚施工现场，雨棚顶部采用钢化夹胶玻

璃，平面尺寸 7.8m×16.2m，高度（入口最低处 2.2m，里面最高处 5m，详见图 1）。雨棚顶共需安装 50 块玻璃（玻璃尺寸 1460mm×1700mm），截至事发前已安装 32 块玻璃，还有 18 块玻璃未安装，聂\*\*（死者）站立位置离地面高度 2.7m，坠落前站立位置旁边的玻璃还未安装，雨棚周围及下方未设置防坠落安全措施。

事故直接原因是：作业人员违规违章作业，未按要求佩戴使用劳动防护用品；登高作业没有按要求使用相应具有稳固可靠落脚点的登高工具或设备。

1. 领越金属制品要全面汲取事故教训，切实履行安全生产主体责任，防止类似事故发生。一是要加强安全生产教育和培训，保证从业人员具备必要的安全生产知识，掌握本岗位的安全操作技能，了解事故应急处理措施。二是要建立健全安全生产规章制度和操作规程，加强安全检查，做好临边作业安全防护措施，及时消除生产安全事故隐患。三是为从业人员提供符合国家标准或者行业标准的劳动防护用品，并监督、教育从业人员按照使用规则佩戴、使用，遵守操作规程，杜绝违章作业行为。
