# 汉庭酒店财经大学地铁站店装修工程“5·25” 一般高处坠落事故调查报告

编制单位：河西区政府事故调查组

编制时间：2026 年 4 月 8 日

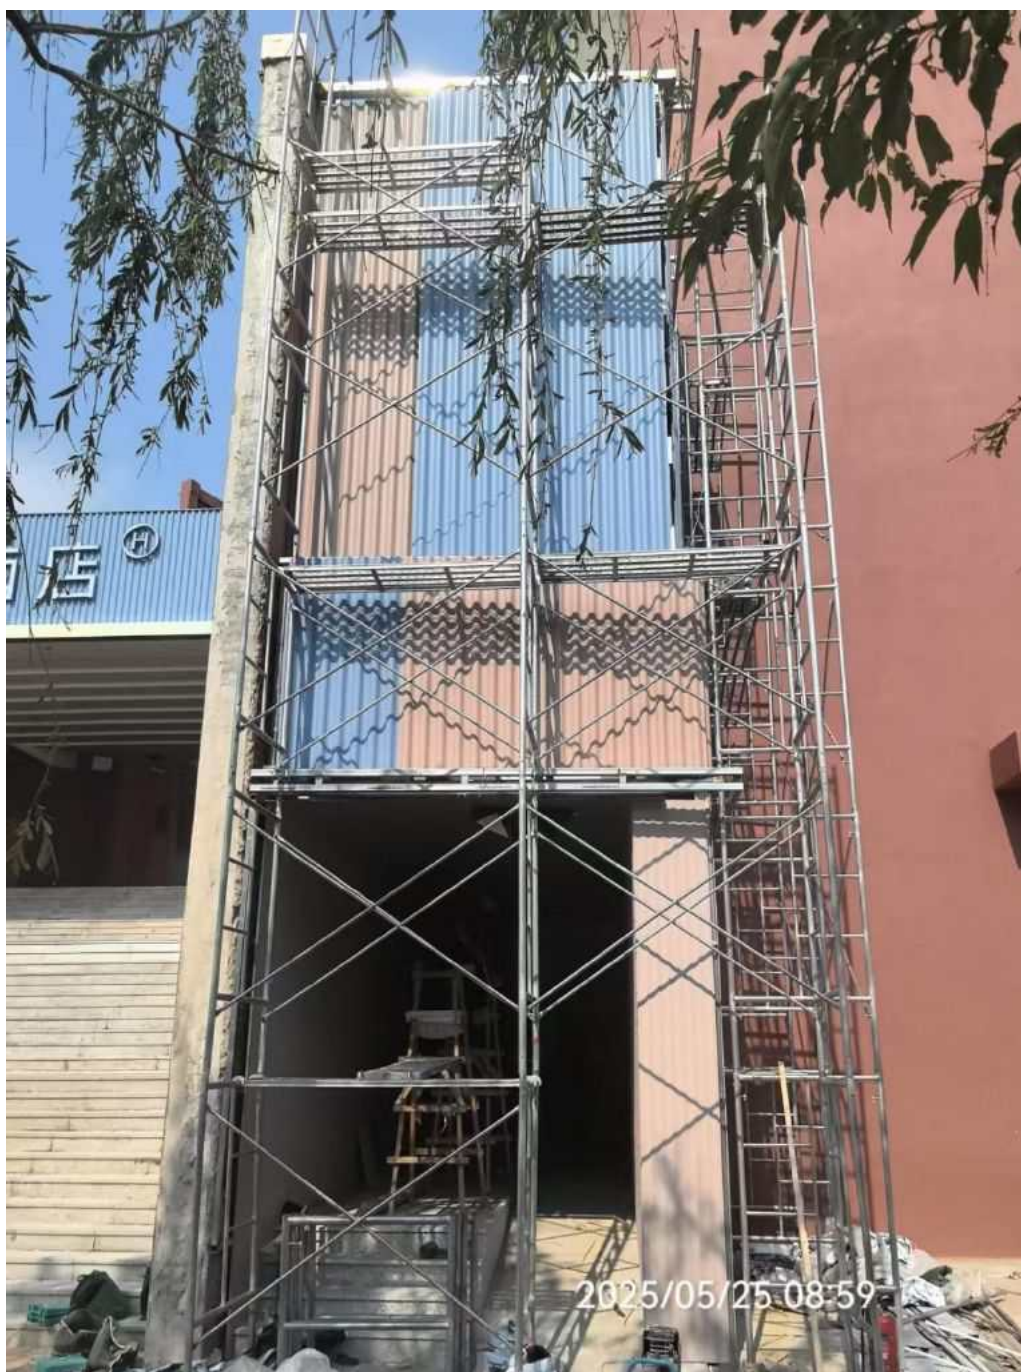
14时左右，徐某飞在没有佩戴安全帽、安全带等劳动防护用品的情况下爬上脚手架准备进行拆除作业，在爬到脚手架第三层（高度约为5米）时，因脚手架层板翻转致徐某飞坠落到地面。

图二 涉事脚手架拆除前图片（刘某摄于事故当天）

事故调查组根据现场勘验、调查询问，经综合分析认定：徐某飞未取得高处作业特种作业证，在未佩戴安全帽、安全带等劳动防护用品的情况下爬上脚手架进行拆除作业，在拆除过程中脚手架层板翻转致徐某飞从高约 5 米的脚手架上坠落后受重伤是事故发生的直接原因。

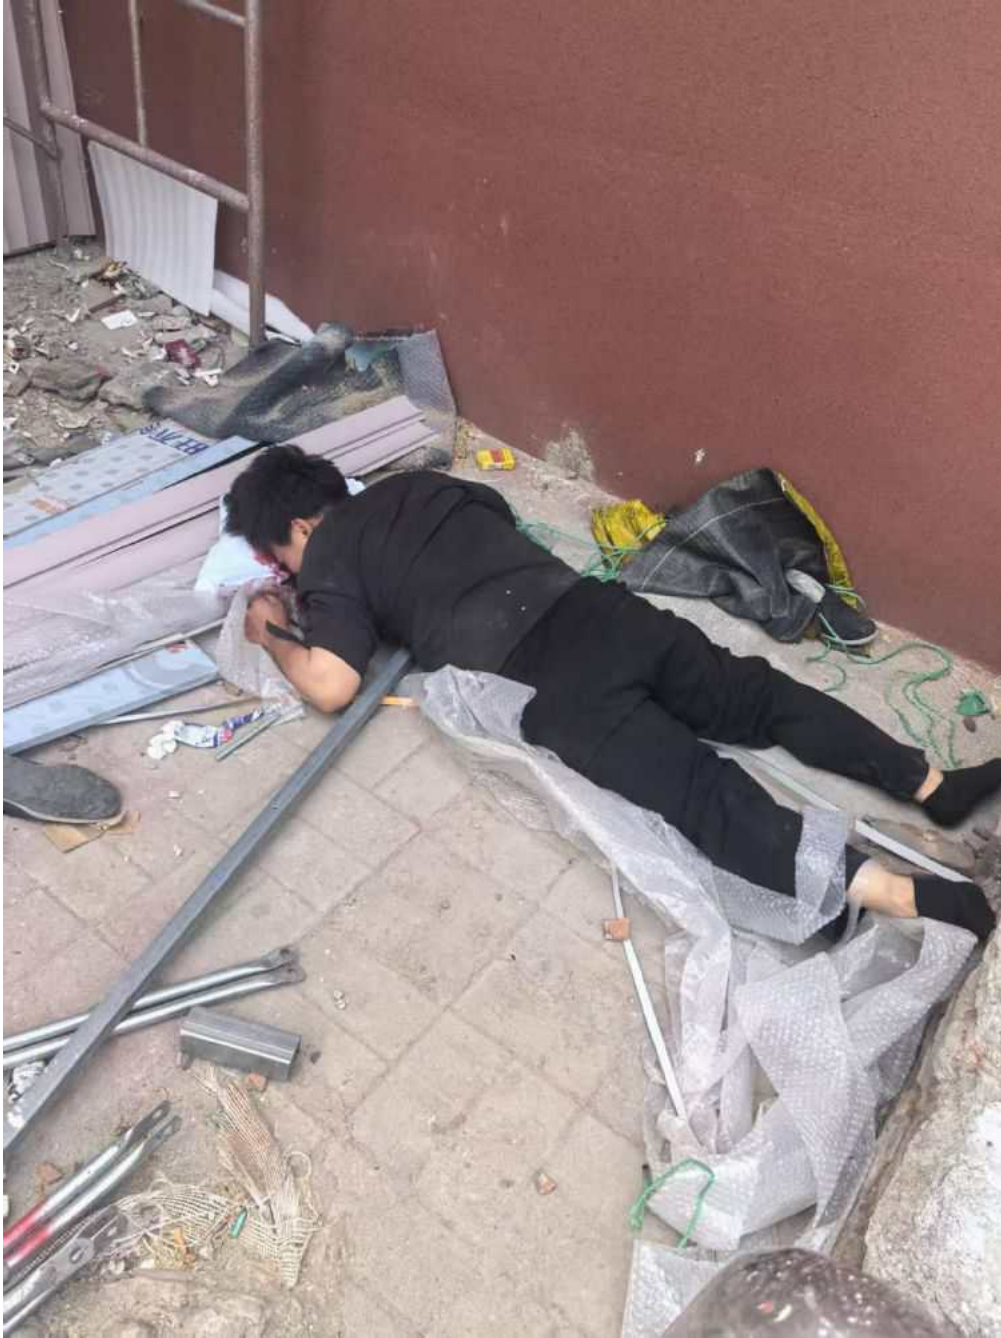
图三 徐某飞坠落图片

（一）梵炎公司要建立健全各项安全管理制度，切实履行安全生产主体责任。一是切实履行项目发包选任审查义务，在后续项目发包中，必须严格审查承包单位的相关资质证照，确保承包单位具备相应的安全生产条件和资质等级，严禁将

工程发包给不具备资质和安全生产条件的单位或个人。二是加强对承包单位安全工作的统一协调管理，将进入本单位作业的第三方人员纳入本单位安全培训体系，加强对外委施工作业的巡查检查力度，提供劳动防护用品并监督作业人员正确使用，涉及特种作业的严格审查作业人员资质。三是建立健全安全生产责任制，公司主要负责人要切实履行安全生产第一责任人职责，建立健全全员安全生产责任制，明确各部门、各岗位的安全职责，制定完善危险作业安全管理制度和操作规程。四是规范事故报告与应急响应，建立健全事故报告流程，严禁瞒报、漏报、迟报，一旦发生险情，必须立即启动应急预案并按规定上报。
