# 宝安新安海滨城广场三期电梯更新工程“3·4” 一般物体打击事故调查报告

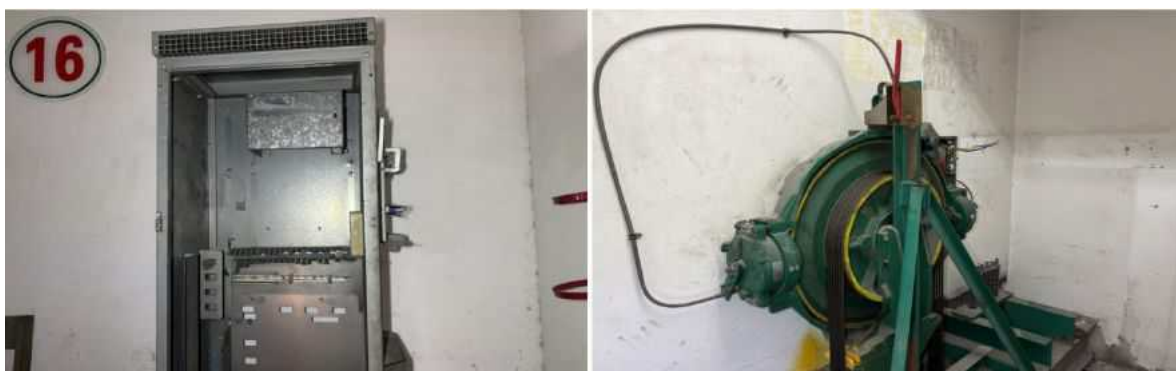
1. 事故发生位置为宝安区新安街道海滨城广场三期 1 栋 2B 单元右侧客梯电梯井道内。电梯机房位置电源柜内空气开关未连接动力线路，控制柜内部电子器件已全部拆除。驱动主机、限速器、悬挂系统等主要部件均保持完整，未见拆除痕迹（见图 1）。

图 1 电梯机房内控制柜及驱动主机情况

①机房部分：电源柜内空气开关未连接动力线路，控制柜内部电子器件已全部拆除。驱动主机、限速器、悬挂系统等主要部件均保持完整，未见拆除痕迹。综合分析认为，事发过程中轿厢的移动，仅可能源于机房工人人为释放制动器，利用轿厢与对重之间的重量差，使轿厢向下移动。

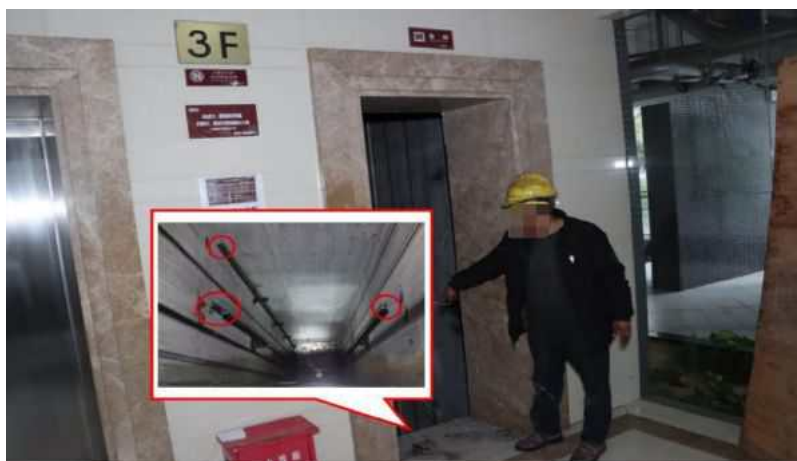
2. 井道内二、三楼之间的电梯导轨被切断（见图 2），切断

的导轨端面距二楼层门地坎约 2.7m，距三楼层门地坎约 2.8m；对重架位于十六层电梯井入口左侧，对应侧的对重导轨及轿厢导轨已拆除；对重框内共缺失对重块 5 块，2 块脱落坠至轿顶，剩余 35 块，对重块固定件（俗称“压码”）距当前对重块顶端约 0.35m（见图 3），水泥对重块规格为：长 0.56-0.64m、宽 0.22m、厚 0.05m，单块标注重量为 25kg；对重框架位于电梯井道西侧，电梯井道西侧对重框无限速器钢丝绳（见图 4）。

图 2 海滨城广场三期 1 栋 2B 单元电梯井道内情况

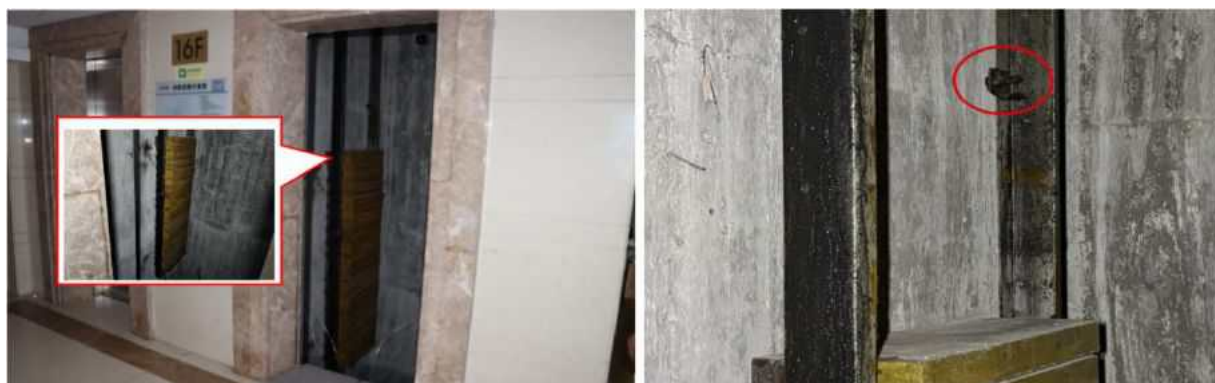
图 3 电梯井内剩余对重块情况

②井道部分：对重架位于十六层电梯井入口左侧，其对应侧的对重导轨及轿厢导轨均已拆除。根据对重块在对重架内堆放痕迹及现场实物判断，事发前工人为了减轻对重重量，曾拆除 3 块对重块，并移动了对重块固定件。事发后，对重架内共缺失对重块 5 块，其中 2 块脱落坠至轿顶。经测量，对重块固定件距当前对重块顶端约 0.35m。事发时，轿厢停于三楼层门地坎下方约 4m 处，对重架相应停于十三楼层门地坎下方约 1m 处。经估算，脱落的对重块自对重架至轿顶的坠落高度约为 32.9m。由于对重框架已发生变形，事故后其框内顶部的两块对重块出现明显移位，存在二次坠落风险。对重框架位于电梯井道西侧，限速器钢丝绳位于井道南侧，两者不在同一平面内，现场未发现利用限速器钢丝绳将对重架进行相对固定的防护措施。

②对重块未进行有效固定。施工作业人员为减轻对重重量，在移动对重块固定件并拆除 3 块对重块后，未将固定件向下移动以有效压实对重块，也未检查对重块是否出现松动或移位，导致对重块未能得到有效固定。

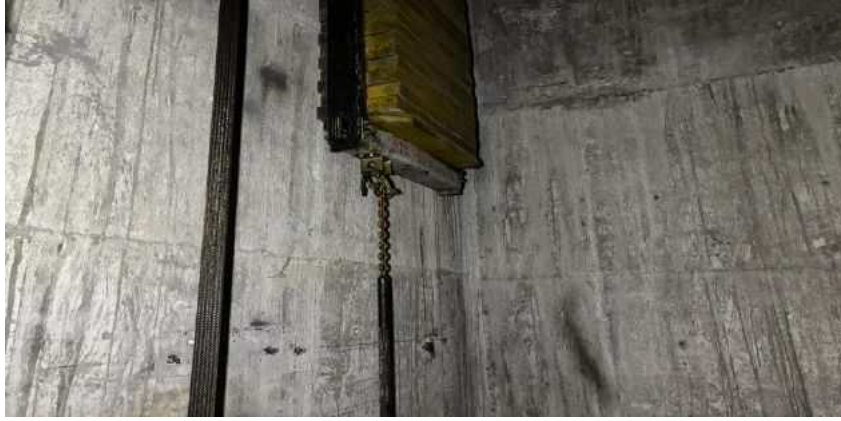
图 4 电梯井道西侧对重框无限速器钢丝绳

2. 工人在拆除井道上部对重导轨后，未按施工方案要求利用限速器钢丝绳将对重架进行相对的固定，对重架在向上运行时失去有效约束，与井道壁发生碰撞，造成对重框架变形。

井道上部对重导轨后，未按《电梯拆除施工方案》<sup>[1]</sup>中的要求执行，未利用限速器钢丝绳将对重架进行相对的固定，导致对重架在向上运行时失去有效约束，与井道壁发生碰撞，最终造成对重框架变形，为后续对重块脱落埋下安全隐患。

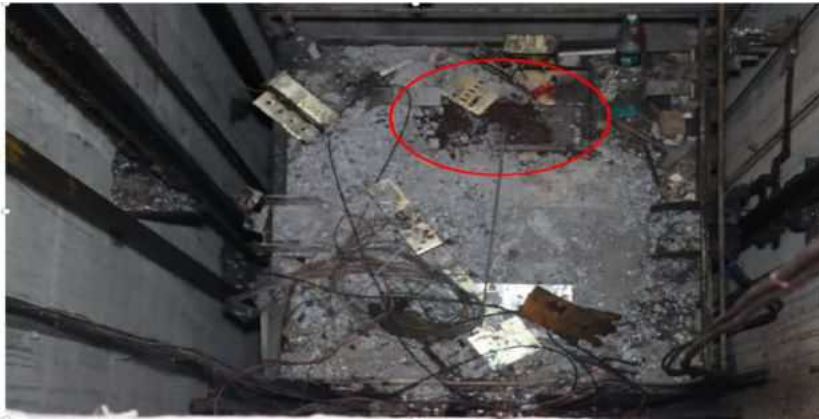
3. 轿厢顶部有部分拆除的金属配件、水泥碎块、电线，南侧有一摊血迹（见图 5）；一楼电梯口处有被拆除的 3 块对重块、已拆除的轿厢导轨、掉落的水泥已散落（见图 6）；三至十六楼电梯口已用门板临时封闭（见图 7）。

图 5 轿厢顶部的情况

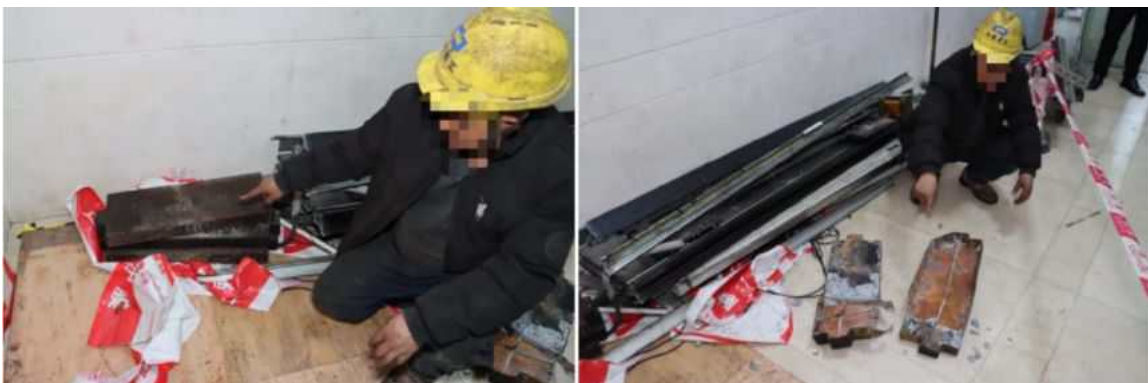
图 6 一楼电梯口处情况

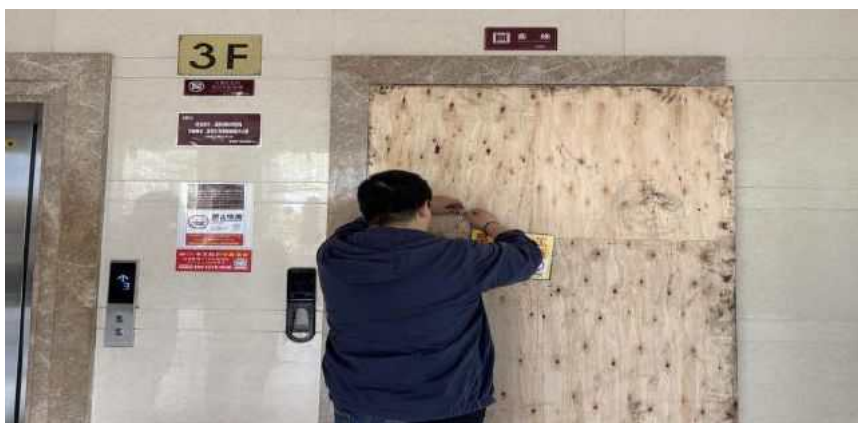
图 7 电梯口门板封闭情况
