# 合浦县“6.15”较大道路交通安全 事故调查报告

合浦县“6·15”较大道路交通安全事故调查组

2021年9月13日

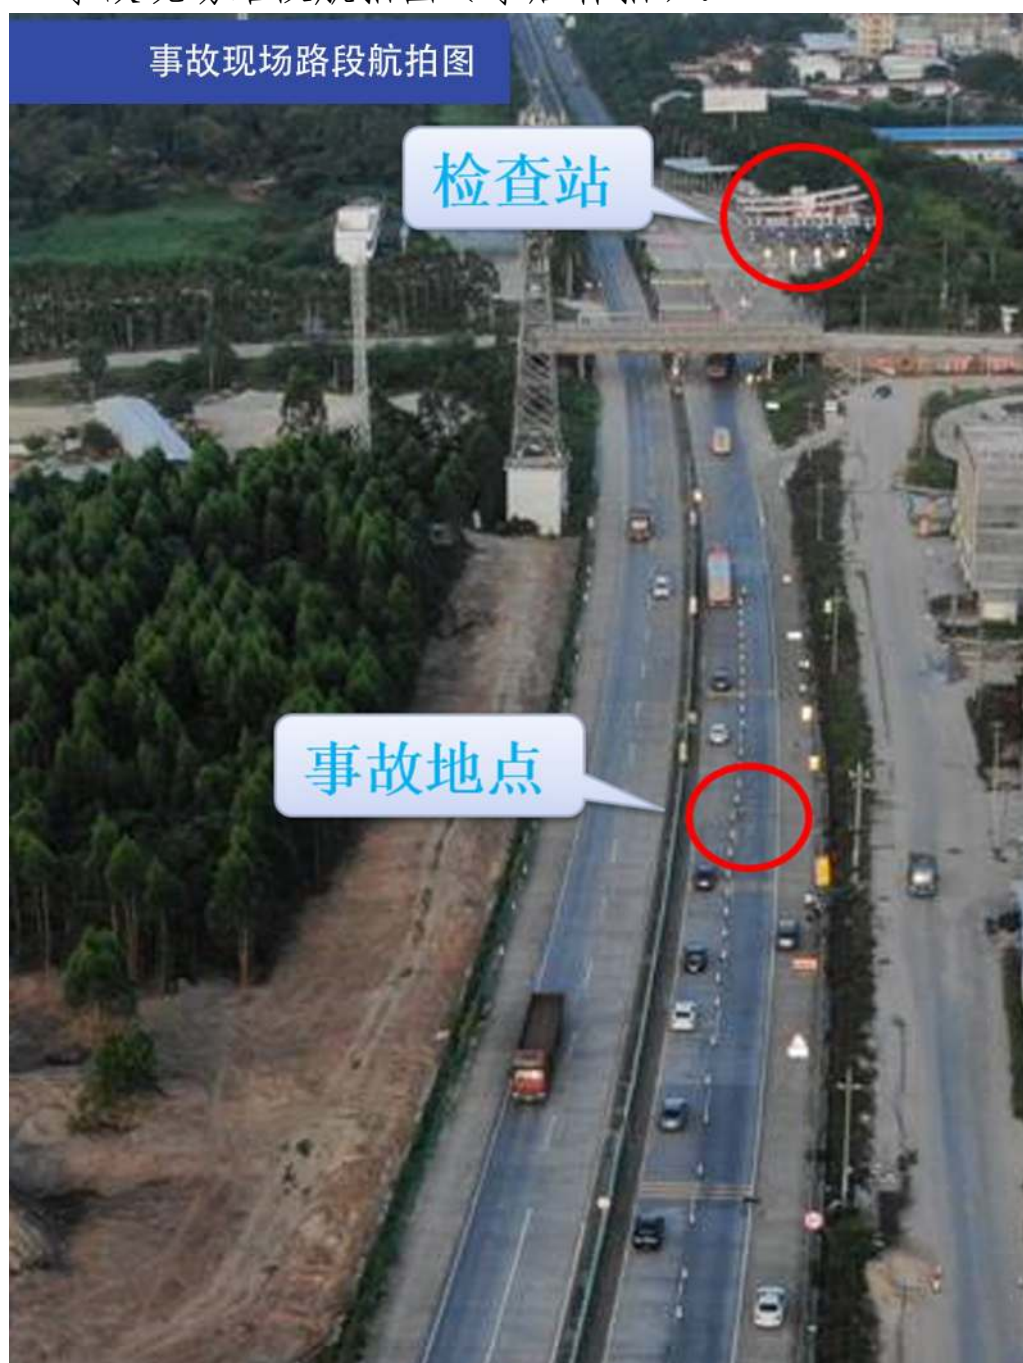
事故现场路段航拍图（事后补拍）：

事故现场位于G75兰海高速公路2225公里300米路段，G75为全封闭高速公路，东往广东湛江市，西往广西合浦县，双向四行车道，道路两侧应急车道均为水泥路面，道路中心有水泥隔离墩分隔，道路两侧设有波形护栏，车道的宽度均为3.80米。事故路段道路呈微向北弯及微下坡状，弯道半径为2690米，坡度为-0.528%，路面干燥，夜间无路灯照明。事故现场上游2225公里200米处中央隔离墩上设置有限速60Km/h的固定标志牌，上游2225公里215米处有“40 公安检查”限速提示牌。现场路段两条行车道设置有多组减速带，第一组减速带位于2225公里25米处，每隔60米有一组，一直延伸到桂海执勤点。事故现场中心距桂海执勤点366.80米。

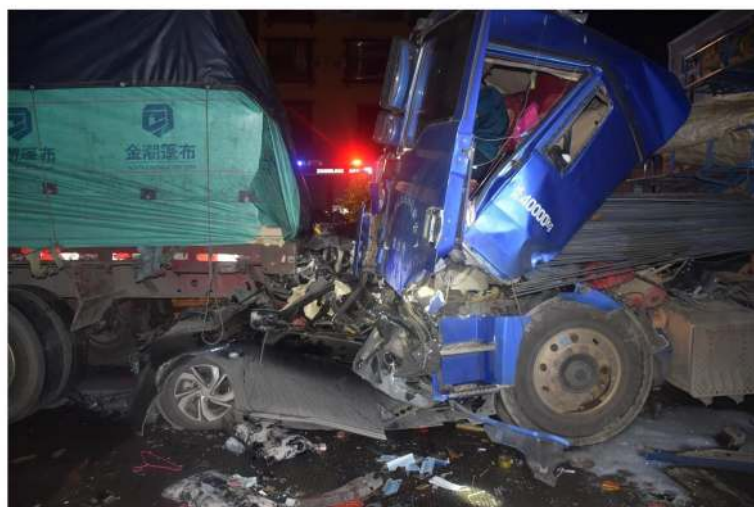
说明：由北往南拍摄，辽CD5050号重型半挂牵引车驾驶室尾部被辽CZ459挂号重型仓栅式半挂车所装载的钢筋挤压变形。

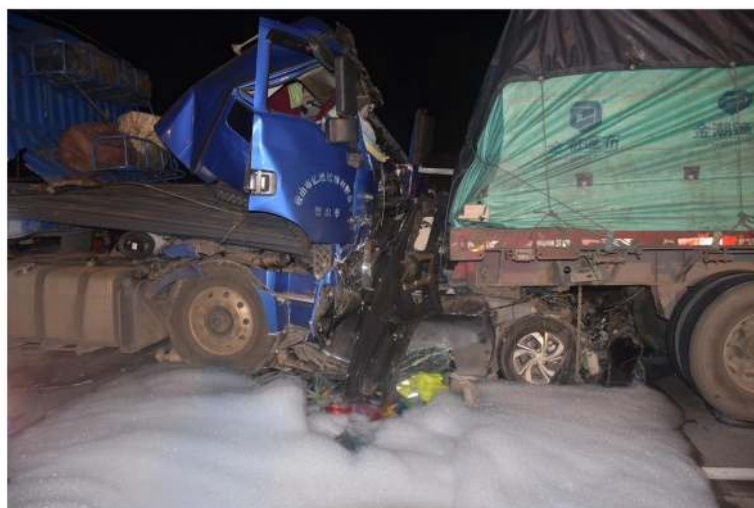
说明：由南往北拍摄，现场三车发生碰撞部位

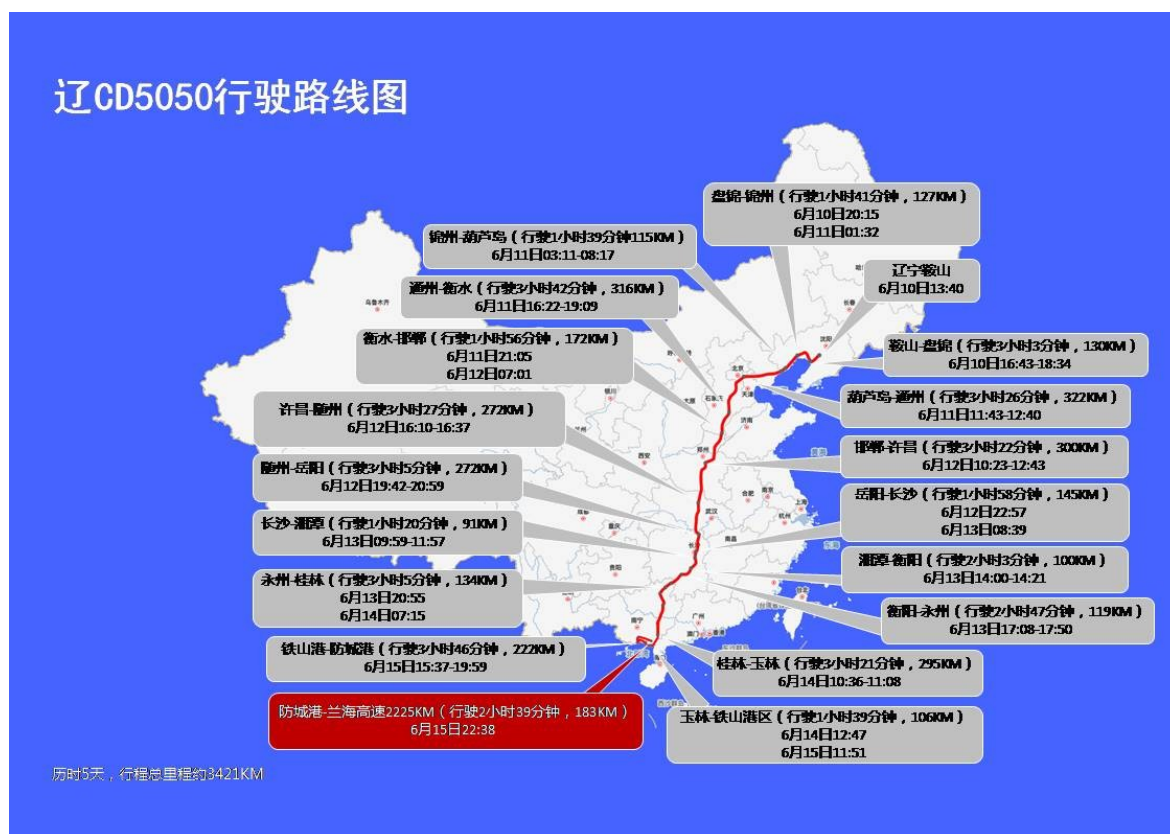
通过调取该车的GPS数据、卡口监控数据及同行人员口述确定肇事车辆辽CD5050号重型半挂牵引车事发前行驶轨迹如图：

宿绍惠驾驶辽CD5050号重型半挂牵引车于2021年6月10日从辽宁省鞍山市出发，途经辽宁盘锦、锦州、葫芦岛、通州、河北衡水、邯郸、河南许昌、湖北随州、湖南岳阳、长沙、湘潭、衡

阳、永州、广西桂林、玉林、北海、防城港等6省(区)17市,历时5天多共129小时,总里程约3421公里,均为其本人驾驶。根据辽CD5050号重型半挂牵引车GPS行驶数据记录显示,宿绍惠6月13日驾车行驶累计时长13小时36分,6月14日驾车行驶累计时长7小时21分,6月15日驾车行驶累计时长7小时47分,72小时行驶总里程约1350公里。宿绍惠出生于1966年3月19日,年满55岁,此年龄段男子在一人多天连续长距离驾驶,精神体力完全恢复所需时间较长,其中6月13日驾车行驶累计13小时36分,6月14日驾车行驶累计7小时21分,数小时的休息时间不足以完全恢复精神体力。驾驶员宿绍惠多次存在疲劳驾驶的记录,经调取沈阳市鑫利龙道路运输车辆监控平台台帐,显示肇事车辆疲劳驾驶报警3、4、5每月各一次。
