# 高新区（新市区）迎宾路街道乌鲁木齐东宏祥 圣商贸有限公司“4·23”一般高处坠落 事故调查报告

2026年4月23日10时40分许，位于高新区（新市区）迎宾路街道乌鲁木齐国际机场T2航站楼原8#登机口处吊顶拆除现场发生一起高处坠落事故，事故造成1人受伤。

经调查认定：高新区（新市区）迎宾路街道乌鲁木齐东宏祥圣商贸有限公司“4·23”高处坠落事故是一起作业人员攀爬门式脚手架时踩空失稳坠落，造成的一般生产安全责任事故。

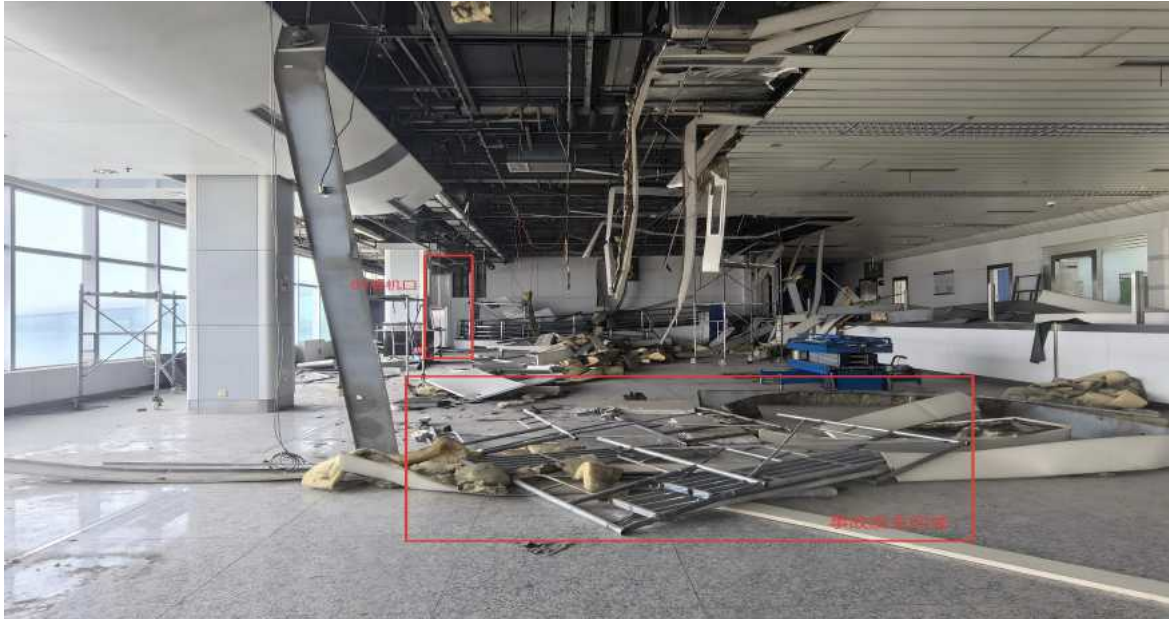
图 1：事故现场照片 1

1.现场概况：事故位置位于机场 T2 航站楼原 8#登机口候机厅。施工现场为候机厅吊顶拆除作业区，吊顶局部已拆除，施工现场放置单层门式脚手架 2 个，两层门式脚手架 1 个；倾倒的两层门式脚手架位于作业区域西侧，现场地面散落吊顶拆除后的保温棉、铁皮等杂物，作业区南侧放置移动式升降机一台。

2.事故脚手架情况：倾倒的脚手架由两层门架组成，下层门架 4 个万向轮其中 3 个脱落，脱落的万向轮其中 1 个处于锁止状态，其余 2 个及未脱落的万向轮均可转动，万向轮使用承插方式与门架连接，未进行固定；脚手架自东向西倾倒，现场共 3 个脚手板，交叉支撑与门架连接处已变形，防脱销未脱落，上下层连接杆未固定，其中 1 个弯曲变形。第一层脚手架高 1.90m（含万向轮高度），事故发生时田文军（伤者）佩戴的三点式双钩安全带悬挂于上层脚手架门架顶部横杆上，挂点距离地面 3.60m，门

架踏杆距离地面 2.38m。脚手架架体存在未满焊、未熔合及锈蚀。

2.发生事故的门式脚手架未设置纵横向水平加固杆及扫地杆；脚手架高 3.60m、宽 0.9m，高宽比大于 2；底部 3 个万向轮未固定。根据《施工脚手架通用规范》GB55023-2022 第 4.4.5 条<sup>3</sup>及《建筑施工门式钢管脚手架安全技术标准》JGJ/T128-2019 第 6.5.3 条、6.5.5 条、6.5.8 条<sup>4</sup>的规定，脚手架搭设不规范。

3.脚手架架体存在未满焊、未熔合及锈蚀等影响其结构安全的本质安全缺陷，不符合《建筑施工门式钢管脚手架安全技术标准》

（一）乌鲁木齐东宏祥圣商贸有限公司应严格按照合同约定进行报废物资拉运，不得组织人员进行拆除作业，要立即清理作业现场登高相关设备设施；应对入场人员进行安全教育培训和安全技术交底，提高人员安全意识和风险识别能力；要建立和完善本单位安全生产责任制及各项安全管理制度，主要负责人应认真履行安全生产职责，组织开展隐患排查治理，消除现场事故隐患。
