# 观山湖区金华镇“3·5”一般车辆伤害事故调查报告

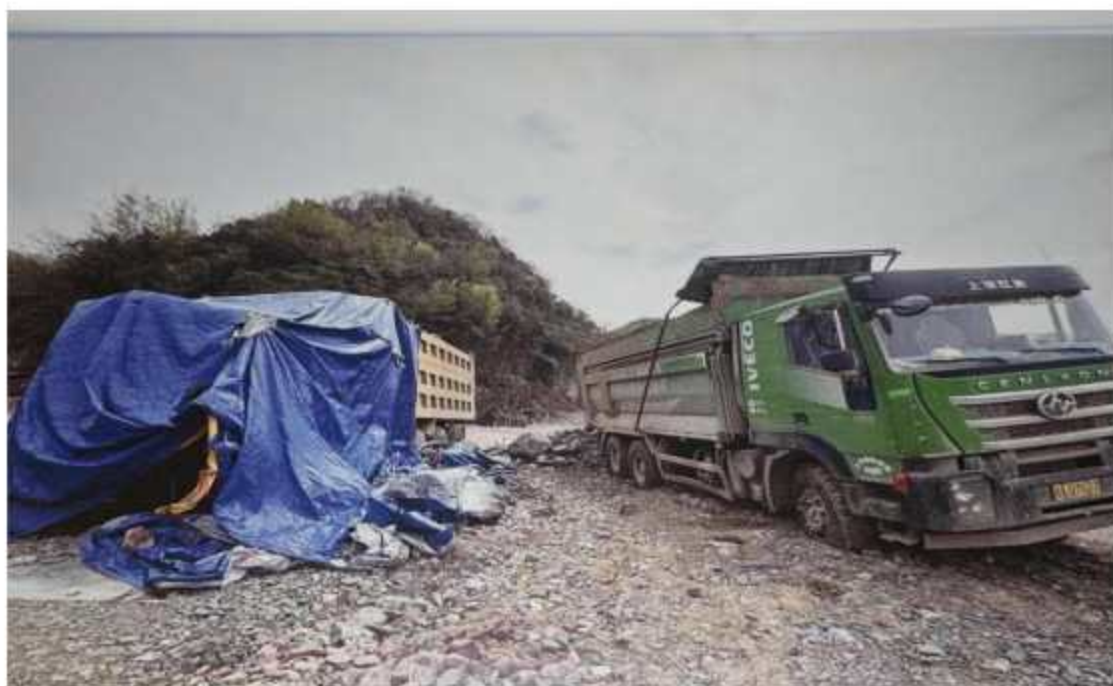
2024 年 3 月 5 日 19 时 15 分许，贵州品强建筑劳务有限公司两位驾驶员陈\*华、冉\*分别驾驶两辆重型货车到达在观山湖区金华镇苍坡村犀牛坡（水淹坝）坡地改造现场卸载土。在作业中陈\*华驾驶的重型自卸货车（贵 AD7527）和冉\*驾驶的重型自卸货车（贵 DC1216）先后到达卸土位置，其中陈\*华驾驶的重型自卸货车（贵 AD7527）按照现场指挥员严\*星的指挥，在指定区域卸土。冉\*随后驾驶车辆进入现场时，指挥员严\*星未进行指挥，冉\*直接将驾驶的重型自卸货车（贵 DC1216）开到陈\*华驾驶的重型自卸货车（贵 AD7527）侧面准备进行卸土。陈\*华驾驶的重型自卸货车（贵 AD7527）先到达现场后，抬升斗箱进行卸土作业，第一次卸土时未能完全卸完，在斗箱升至最高点且尚未放下就向前行驶，车辆右前轮压到未硬化的路面发生偏移，导致车辆重心失稳侧翻，升起的车斗前端驾驶室保护板压到右侧冉\*驾驶的重型自卸货车（贵 DC1216）驾驶室位，使驾驶员冉\*被困于驾驶室内，后经 120 抢救无效死亡。

发生事故并经救援后车辆状态

2.陈\*华驾驶的贵 AD7527 重型自卸货车在进行卸渣土作业时，箱内渣土未卸净且未将斗箱放下的情况下，向前移动车辆，违反操作规程导致车辆失去平衡向右侧倾倒，造成贵 AD7527 重型自卸货车侧翻，车辆斗箱顶部位置压到贵 DC1216 重型自卸货车驾驶室，是造成事故的直接原因。

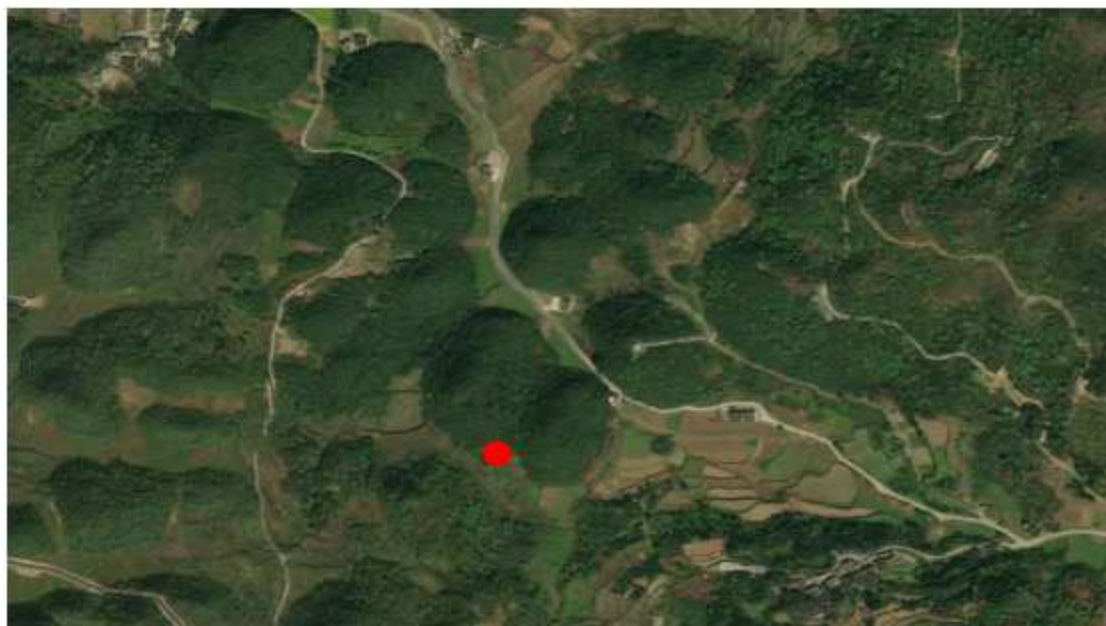
事故地原始地貌图

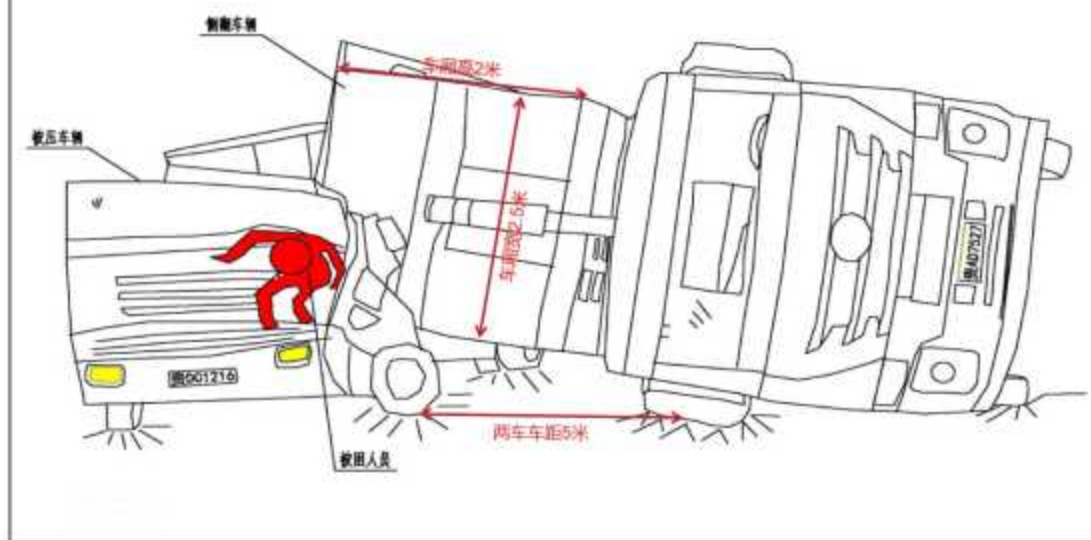
事故现场勘察平面示意图

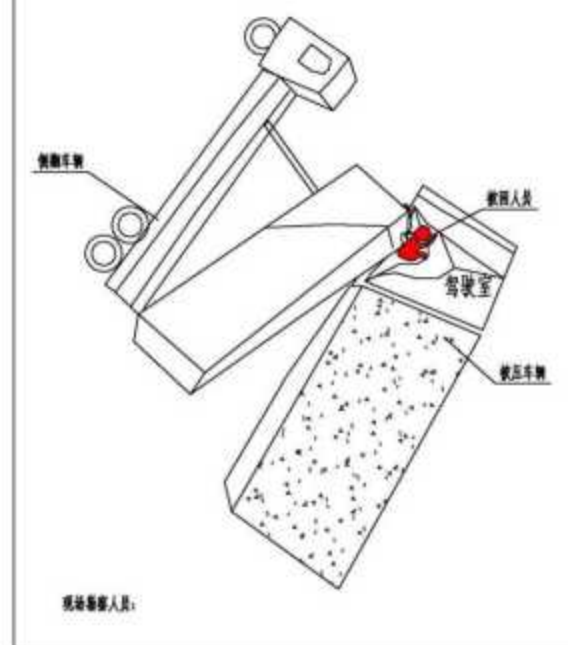
事故现场勘察平面示意图
