### 岭南师范学院（湛江）教育服务有限公司泽园食堂“7•16”死亡事故调查报告

发布时间：2023-07-19 09:59:13 | 来源：区应急局 | 点击数：2765

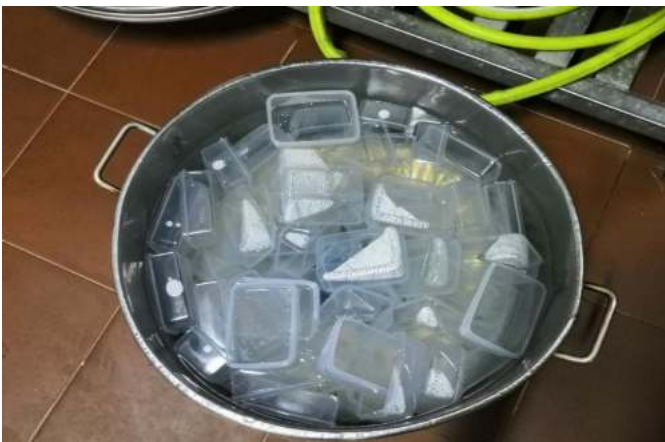
**3.陈某玲（死者），**女，汉族，49岁，广东廉江人，与岭南师范学院（湛江）教育服务有限公司签订了《广东省劳动合同》，合同期限为2022年3月1日起至2022年12月31日止。岗位职责是食品留样员，主要工作是每天清理上一餐的留样食品及器具，做好当日的留样工作（见图1）。她与泽园食堂主要负责人梁某旺为夫妻关系。

（图1 当天陈某玲在开水间清洗的留样器具）

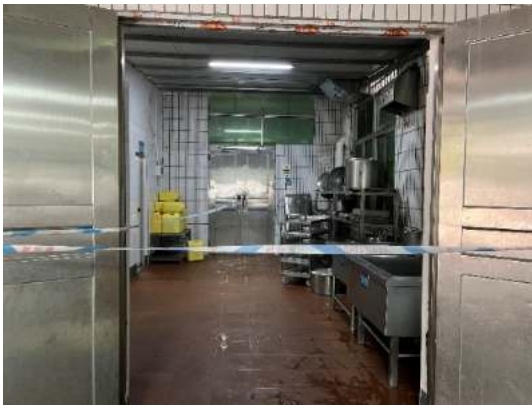
事故现场泽园食堂开水间实际是一个过道，分别连通泽园食堂操作间、食品留样间、食堂办公室、食堂后门。开水间通风情况良好，一侧有一排钢架和两个钢制洗托池，另一侧是食堂办公室和食品留样间（见图2、图3）。

(图2 事故现场环境)

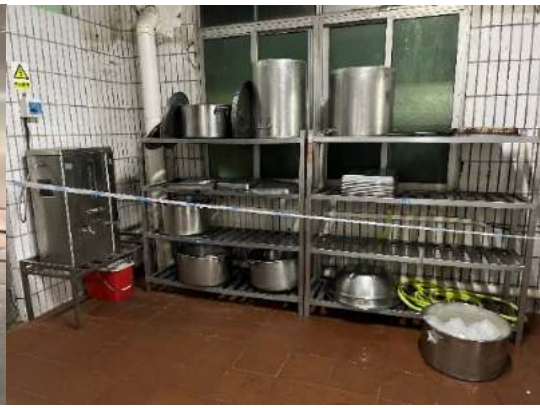
(图3事发现场，泽园食堂开水间)

4.现场勘察发现地面无积水和可造成死亡的物件、碎片，钢架放置稳定，钢架上各钢桶放置有序稳定，电热水器放置稳定，故排除因物体打击、机械伤害、容器爆炸导致陈某玲死亡。
