## 南丹县泰星五一矿业有限公司“4·15”一般高处坠落事故调查报告

2026-07-02 11:02 来源：南丹县应急管理局

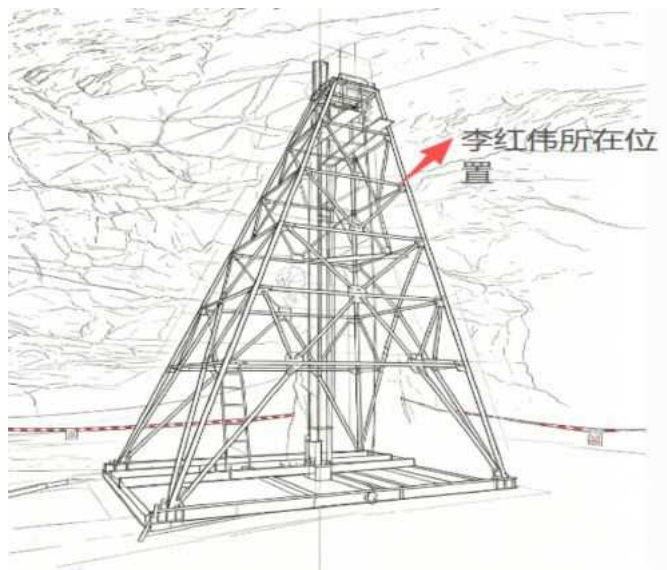
图1 +30m中段29#采场钻探台架图

10点30分许，在未完成五一矿公司当日工作安排安装局扇风机任务下，因钻探台架顶部还未搭设完成，钻探施工队就自行开始继续搭设钻探台架，钻探台架为四脚桁架式钻探塔架如图1所示。

12点40分许，李红伟从钻探台架最高层第六层返回地面的过程中，达到钻探架第四层（距离地面高度约9米）时站立不稳跌落至地面。

+30m中段29#采场钻探台架未设置作业平台、防护栏杆和防坠落生命线。

综上所述，本次事故的直接原因是：作业人员李红伟安全意识淡薄，无特种作业操作证，在不具备高处作业资质的情况下，违规从事高处作业。在下撤过程中未按要求佩戴安全带（高挂低用），且钻探架本身缺乏有效的安全防坠设施，导致重心失稳且无任何保护措施直接坠落受伤。

（四）五一矿公司要加强从业人员安全教育培训，严格执行特种作业人员持证上岗制度，高处作业必须配备合格的防护用品，落实防坠落措施，设置现场监护人员。

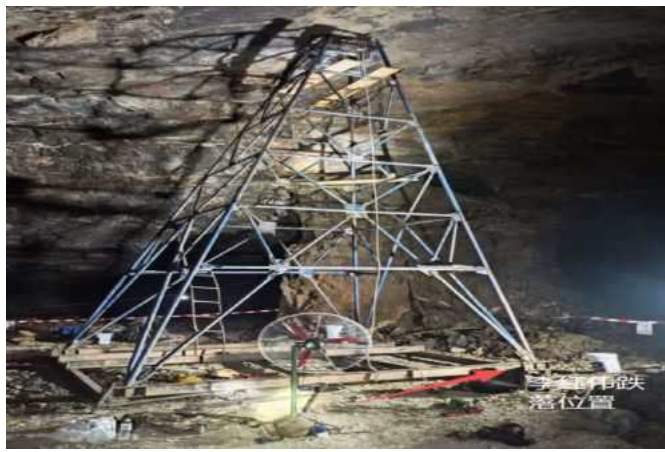
图2 +30m中段29钻探台架处

（1）+30m中段29#作业点钻探台架下方可见（图2所示），一红色的安全带，及一双雨鞋。

综合上述情况认定, 此次事故发生地点为+30中段29#采场搭设钻探台架处。
