# 安徽省林鸣木业有限公司“11·15” 一般车辆伤害事故调查报告

县政府“11·15”事故调查组

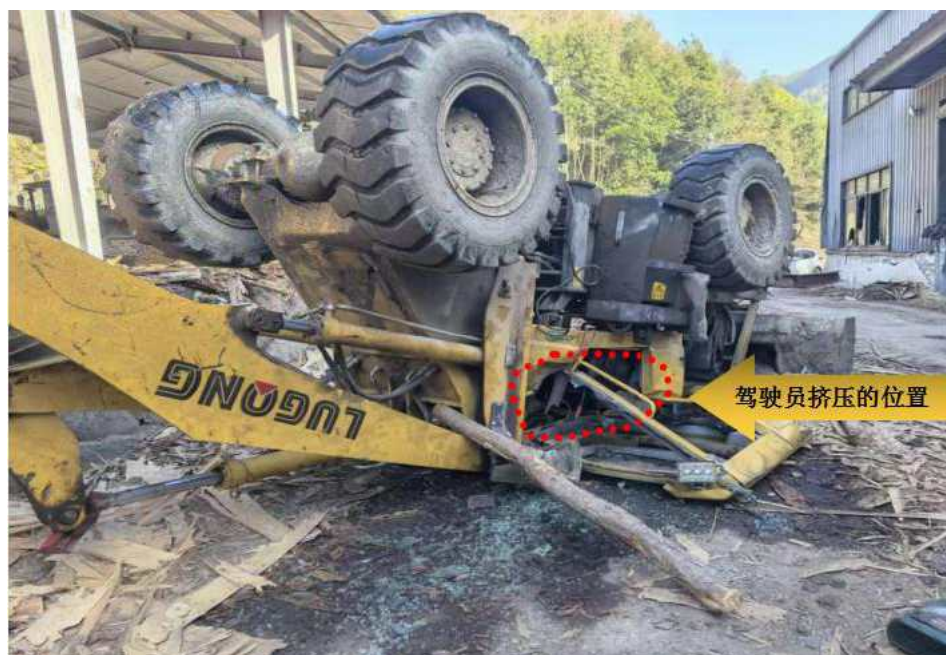
废料卸下，随后驾驶装载机直接倒车，当行驶至厂房第 5 至 6 跨立柱之间临边侧时车辆驶出地坪临空坡顶线，悬空失稳，在倒车惯性作用下瞬间仰翻，驾驶室立柱和顶棚受压严重弯曲变形，将白某下身压住（见照片 1）。

照片 1：事故车辆

经现场查看，装载机事故现场位于西侧厂房的斜坡便道南侧，翻车处厂房基础临空面高度 1.21m。事故装载机四轮朝上，四条轮胎和驱动轴状况完好，没有爆胎断轴现象，驾驶室顶棚受压严重变形。

经调查问询、技术勘查和现场分析，造成此次事故的直接原因是装载机驾驶员白某未事先观察车辆行驶范围周边地形环境，偏离正常路线，致使车辆运行至厂房地坪临边悬空侧倾翻，车辆驾驶室受压严重变形，导致事故发生，白某被挤压致死。

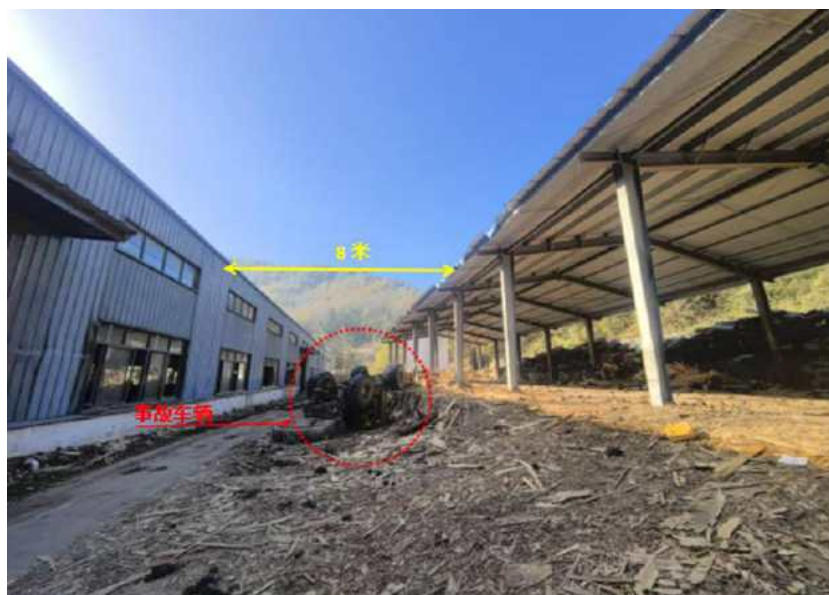
该企业建有两间单层钢结构厂房，呈南北向布置，顺坡搭建，东侧为全封闭单层彩钢结构厂房，为木材加工车间；西侧为单层敞开式彩钢结构厂房，专门存储木材原材料及废料，厂房中间均未分割（见照片 2），两间厂房之间留有约 8m 的运输通道，混凝土路面，由南向北纵坡度约 1.6%。西侧木料堆存厂房长 80m，宽约 15m，立柱间距 8.5m，混凝土地坪，临近中间通道侧厂房基础临空高度（基准面）由南向北约 2.5m—1.0m，

照片 2：厂房基本结构

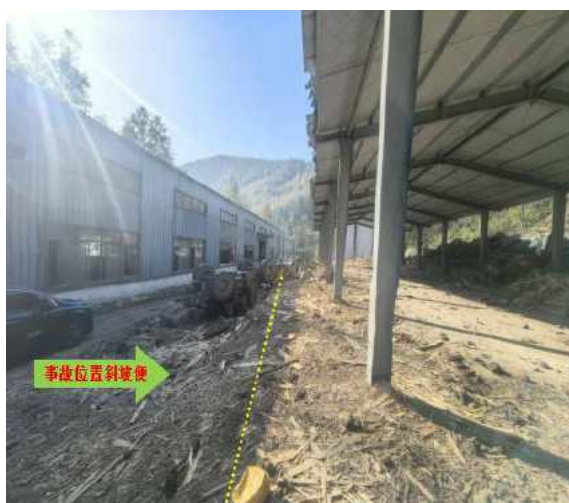
临空面无防护围栏。该厂房中部 50m 处利用废土石修建了一条宽 10m、斜长 3m 简易斜坡道路，供装载机上下，其他方向未修建装载机专用通道。厂房的运输通道一侧堆有木料，西侧厂房内存放木材较少。厂区运输道路两侧和重点场所照明设施少且照度不足，无安全警示标志和运输线路指示标牌(见照片 3、4)。

照片 3：事故位置运输便道

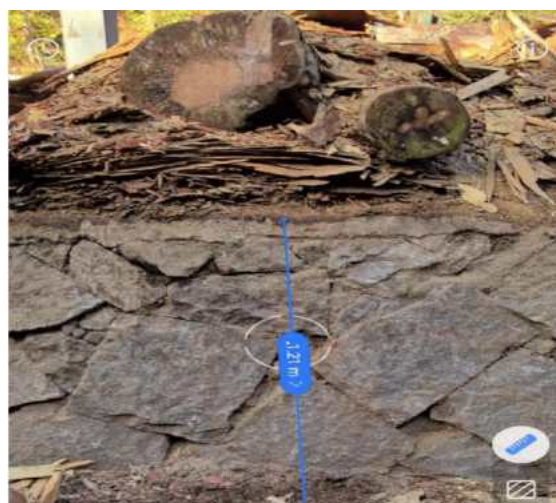
照片 4：装载机翻车处临边高度

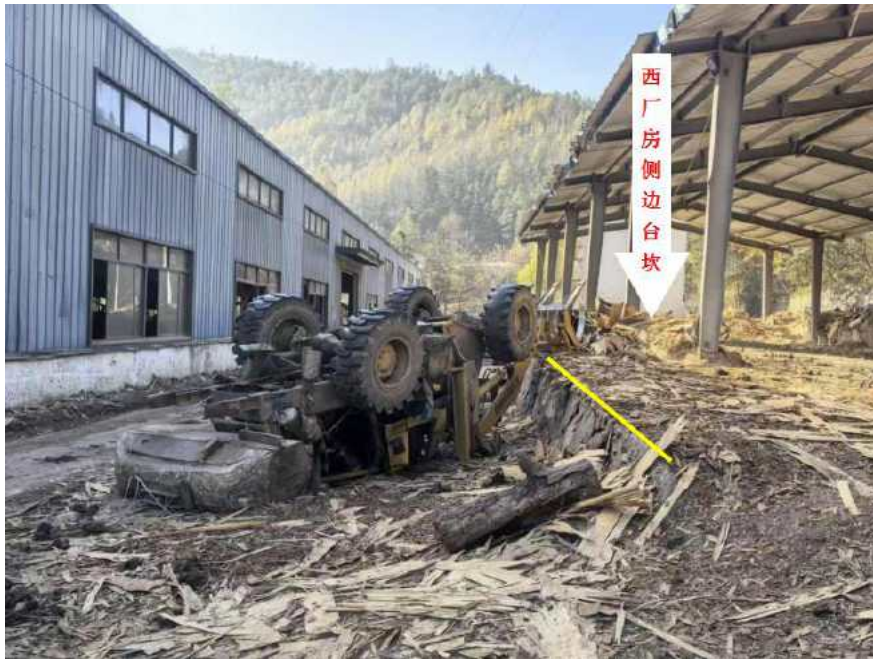
作业环境不良也是导致事故发生的次要原因。该企业厂区主干道和重点路口照明设施不满足作业要求，凌晨5时开始作业，光线较差；重点场所未设置明显的反光警示标志和指示牌；厂房地坪临空侧未设置护栏或车挡等安全设施（见照片5）。

照片 5：西厂房地坪临空侧

1. 安徽省正逸木材有限公司，应强化从业人员安全生产教育培训，提升安全操作技能与危险辨识能力，同时在事故易发区域、危险作业部位设置规范的安全警示标识及必要防护设施，并加大现场安全生产检查力度，及时排查、制止并纠正各类违规操作、违章作业行为。全面加强劳务外包管理，明确各自安全责任，坚决防范遏制生产安全事故发生。
