# 长春经济技术开发区“1·11”一般 物体打击事故调查报告

长春经济技术开发区管理委员会事故调查组  
2026年2月6日

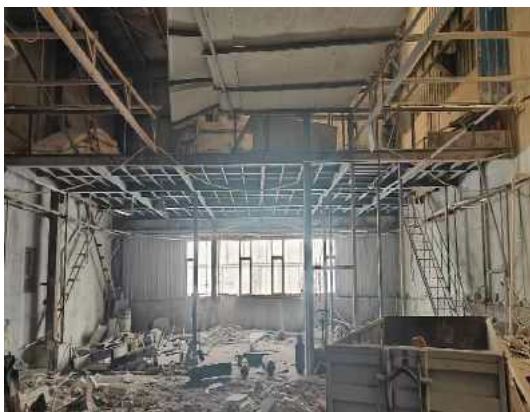
图 1 二层隔板结构图

事故现场位于长春经济技术开发区长东北石材工业园二期吉林润泽港龙石业有限公司 3-1 号厂房内，面积 646 平方米，高度 8.5 米，厂房内北侧有一吉林润泽港龙石业有限公司自建的二层隔板，隔板面积 132 平方米，隔板至屋顶高度 4.5 米，由工字钢、铁板和 C 型钢搭建而成，由东侧钢结构楼梯与一楼连通。事故发生前，二层隔板上北侧靠墙位置存放有两台长约 4 米，宽约 0.5 米，高约 2.5 米的除尘风机。佟某龙和陈某有在一楼捡废铁装车；官某文和佟某财在二层隔板上捡废铁和垃圾往一楼扔，姜某龙和马某波在二层隔板上负责切割和辅助。

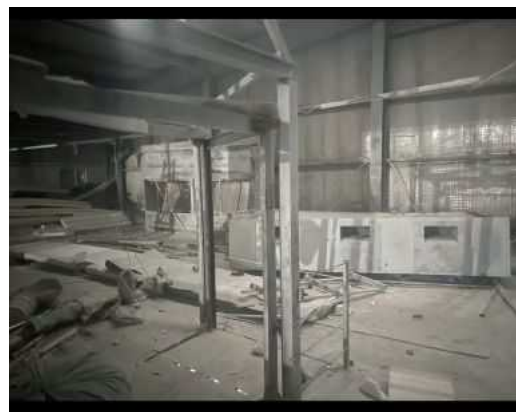
图 2 二层隔板上两风机位置

切割，切割部位位于侧板的中下部，切割部分长约 1 米，宽约 0.5 米。马某波负责切割辅助。切割约十分钟后，马某波使用大锤对切割部分先后进行两次敲击，在第二次敲击时，除尘风机整体失稳瞬间倾倒，将除尘风机前方作业的佟某财和官某文砸倒。人被救出后，佟某龙立即将佟某财和官某文二人送至吉林大学中日联谊医院北湖院区。佟某财仅在腰部做简单包扎处理，官某文经抢救无效后死亡。

经现场勘查、专家论证、调查取证、综合分析认定，事故直接原因为拆除人员姜某龙、马某波切割除尘风机侧板，切割部分受到敲击掉落后导致除尘风机支撑能力不足而引发失稳倾倒，将正在除尘风机前方作业的佟某财和官某文砸压，导致佟某财受伤，官某文死亡。
