# 西闸村北 500 米北沙河西岸 “6·13” 一般生产安全事故调查报告

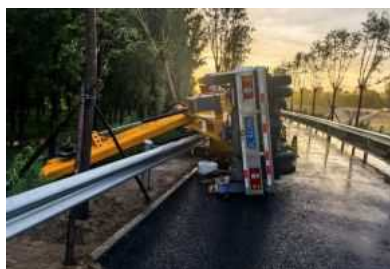
事故地点位于海淀区上庄镇北沙河整体行洪能力提升项目二标段巡河路路灯杆安装作业现场。一辆车头向北、车尾朝南、牌照为京 LQZ288 的高空作业车（长 5.995m\*宽 2.06m\*高 2.8m）在 K4+206 点位附近向西倾倒（见图 1），作业车的升降臂、作业平台及路灯杆倾倒在巡河路西侧的绿地内（见图 2）。

图 1 涉事车辆倾倒情况

高空作业车司机马安顺安全意识淡薄，未按照高空作业车张贴的安全操作规程操作，在高空作业车四条支腿均未延伸至最大（未伸展至极限长度），垂直支腿未牢固支承地面的情况下，贸然操作升降臂向巡河路西侧吊运路灯杆，导致高空作业车向西倾倒，造成事故。

1. 华峰新宇公司要深刻吸取事故教训，依法加强对作业人员的教育和管理，对作业人员及时开展安全生产教育和培训，保证作业人员具备必要的安全生产知识；督促作业人员在作业过程中严格落实高空作业车安全操作规程，确保支腿支护到位的情况下安全进行路灯杆安装作业；同时强化对作业现场的隐患排查，及时发现并消除作业现场的安全隐患，避免类似事故再次发生。

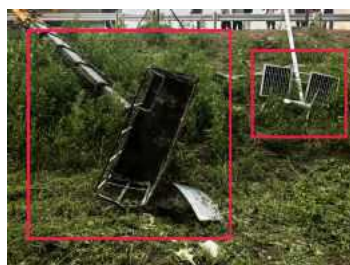
图 2 作业平台及路灯杆倾倒情况
