## 化州市合江镇“8·29”一般高处坠落事故调查报告

🕒 日期：2026-06-17    作者：    来源：化州市应急管理局

2024年8月29日6时30分许，在化州市合江镇北岸咀村委会长岐村池\*毅屋顶光伏项目施工现场发生一起高处坠落事故，造成1人重伤，直接经济损失约120万元。

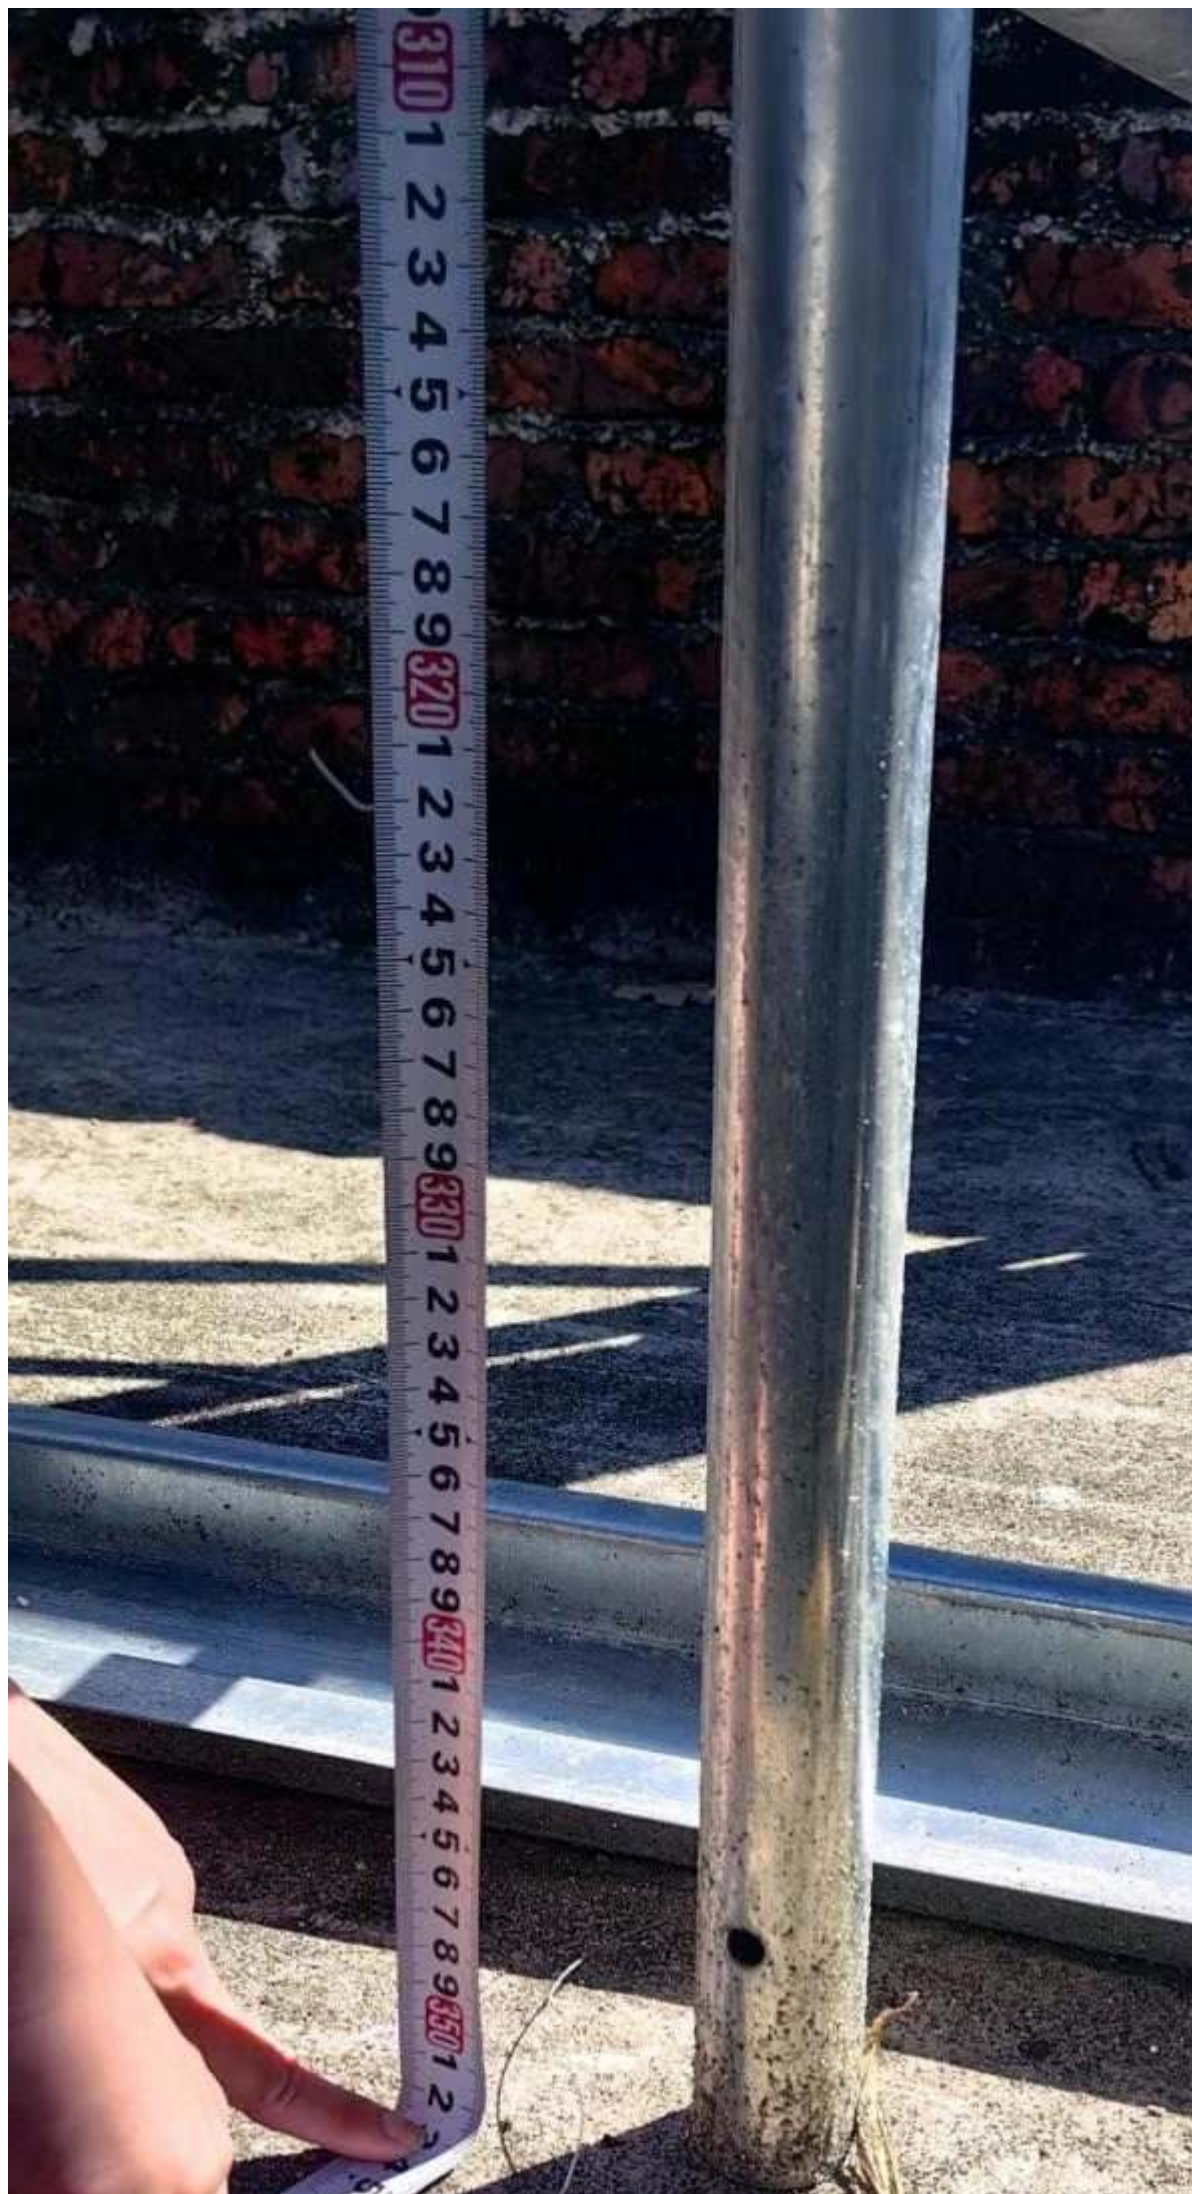
图1

经现场勘查，发生坠落事故的位置位于施工现场的移动式操作平台，该平台利用钢管连接组成，平台高3.5米（图1），平台上两边没有设置栏杆（图2）。

1.安装光伏板所使用的移动式操作平台防护栏杆不完善，存在安全隐患，是造成事故发生的直接原因之一。

（一）合江镇政府要深刻吸取此次事故教训。举一反三组织开展辖区在建光伏发电项目专项安全排查，重点核查安全管理制度落地、特种作业人员持证上岗、从业人员三级安全教育、施工现场安全防护措施落实等事项。同步抓实安全警示教育与岗前安全技术交底，逐项排查整改各类安全隐患，从严核查用工人员资质、安全教育培训、特种作业规范执行、现场作业风险管控落实情况，切实堵塞安全管理漏洞。
