## 都匀市陈工矿业有限公司清水塘锌矿“4.7”冒顶事故调查报告

都匀市陈工矿业有限公司清水塘锌矿“4.7”一般冒顶事故调查报告

都匀市陈工矿业有限公司清水塘锌矿“4.7”事故调查组

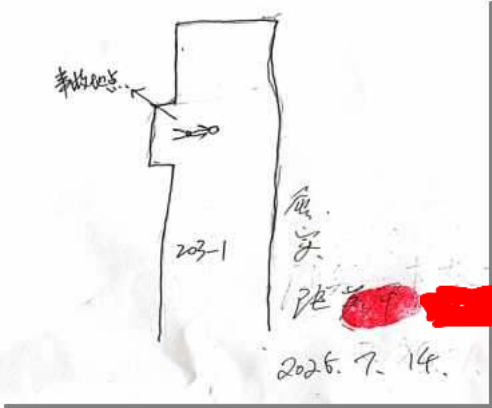
清水塘锌矿“4·7”冒顶事故平面示意图

事故地点为清水塘锌矿井下777.50水泥砂浆永久封闭巷内（经专家组到矿山井下并到现场勘验调查，冒顶事故发生在203-1-1迎头退回5m左右矿界外东南方向约530m处。），该处是陈工矿业越界采矿的4个区块之一，矿方自行命名为203-1-1工作面，该处位于已查明的F2断层区域，F2断层：走向近东西，倾向北东，倾角68度，断裂面呈波状起伏，镜面光滑，延长400m，断距数米至十余米，属逆断层，对矿体起破坏作用，是成矿期后断层。

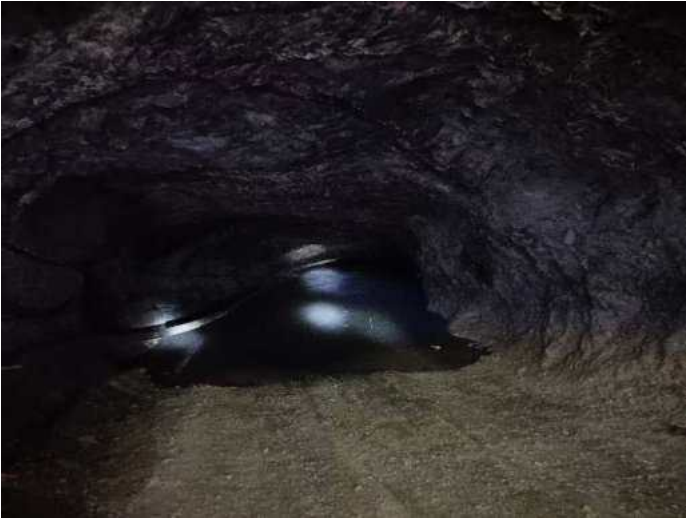
事故地点往回200多米处水淹照片

因事故发生已一年多，事故现场又被水淹，无法到达现场，通过调查了解两名现场施救人吴\*海和陆\*平（当天早班带班矿长），事故点处巷道宽约4m，高约1.6m，为约2.5m×2.5m×0.6m近似三角体，估算体积约3m<sup>3</sup>；

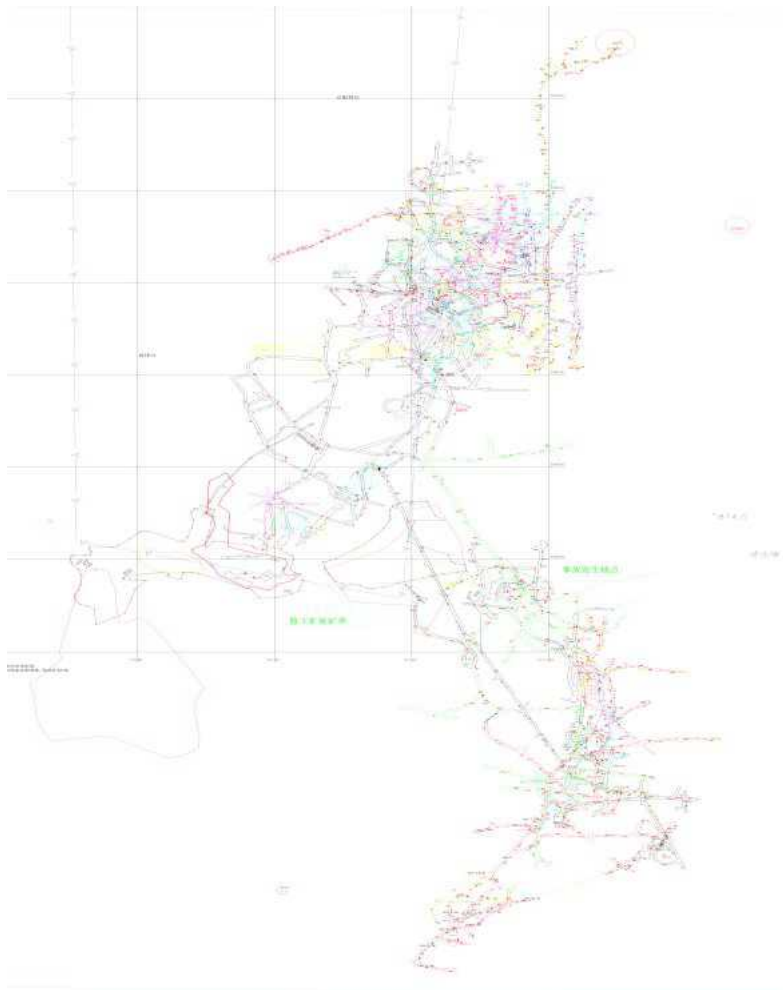
事故地点示意图

根据事故现场第一目击者李\*孟及其他人员询问笔录，结合专家组到矿山现场、下井到现场勘验调查，认定事故发生地点位于矿井矿界外东南方向约530m处会车道的交汇处，综合分析认定事故发生环节为打炮眼作业。

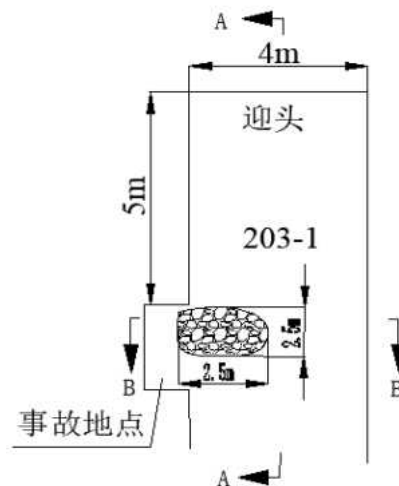
预想现场平面图

事故地点203-1-1工作面为无矿脉巷道，退回10m左右的前进方右帮有矿脉。冒落岩矿石为浅灰、灰白色柱状叠层，粉至细晶白云岩块状，冒落处正处于顶板冒落处节理裂隙发育（有多处淋水）。根据矿脉消失及多处淋水，分析事故地点巷道顶部岩体受节理裂隙影响，极易崩落，加之现场施工打眼作业，打眼震动对岩体造成影响。

经现场勘查及调查了解，203-1-1工作面及其他巷道均未进行支护，巷道前一轮爆破已破坏了顶板应力平衡，使原巷道围岩应力发生改变，该区域处于构造应力场不稳定，加之淋水造成的裂痕、渗透，浮石极易冒落。预见现场平面图、剖面图。
