## 高州市山美街道“6·10”一般坍塌事故调查报告

发布时间：2025-12-03 17:31:23 来源：本网 字体【大 中 小】

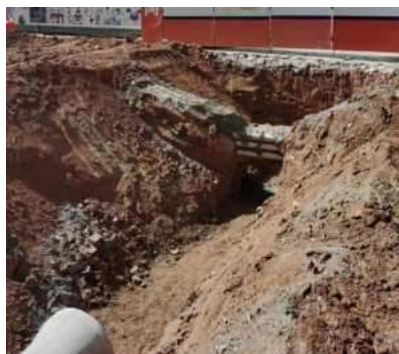
（图1）

基坑约深2.3米，下底宽2.5米，上底宽6米，坡面长4米，未设置任何支撑防护（图1）。图2为现场施工人员陈\*拍摄的事事故发生后的现场图片。

沟槽开挖区域周边隐藏有风化岩层，且岩层存在风化裂隙，岩石分裂成碎块。事故发生前连日下雨，在雨水渗透情况下边坡原土体容重增加，原有隐藏岩层裂隙在雨水浸润下导致产生滑动面，土体坍塌滑落，苏\*青被砸到受伤，经送医院抢救无效死亡。

<sup>2</sup> 事发时的基坑作业时未按《雨污水施工方案》进行施工，沟槽基坑开挖深度大于2米，虽然未构成危大工程，但未按照施工方案要求采取支护措施。
