# 六盘水六枝牂牁江连接线水毁治理工程

## “9·19”较大坍塌事故调查报告

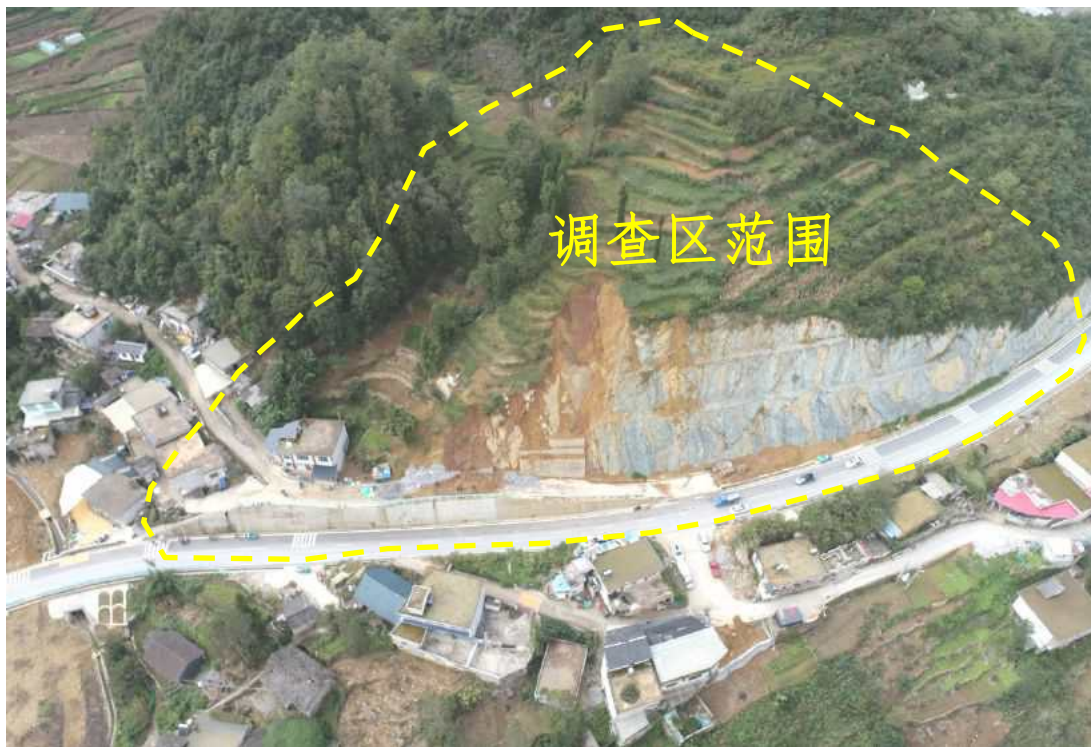
图 2 事发路段图

3. 牂牁江连接线水毁治理工程概况。项目位于六盘水市六枝特区郎岱镇青菜塘村硬寨组境内。事发区域原设计按 1:0.75 施工放坡，无特殊防护<sup>[3]</sup>。因该路段（见图 2）为土质边坡，距坡顶水平

距离约 5 米处有 1 座坟墓，为确保坟墓安全及群众通行安全，2025 年 3 月六安高速第 LATJ-3 合同段对事发段采用了 M7.5 浆砌片石护面墙作边坡防护，全长约 20 米，砌筑高度为 2 米至 3.8 米。

3 合同段项目经理部组织现场踏勘，发现多处塌方，其中包含事故发生地点(主线里程桩号为 K2+020-K2+040 对应的事故发生路段的里程桩号 L1K0+045-L1K0+065)护面墙存在部分开裂。为确保道路畅通，7 月 12 日六安高速第 LATJ-3 合同段项目经理部组织召开专题会议研究部署应急抢险治理工作，编制《牂牁江连接线项目水毁抢险处置方案》，明确专业分包单位，签订专业分包合同。9 月 16 日分包单位现场负责人刘\*明组织对涉事区域进行松方清理及拆除护面墙，完成新建挡墙的基础开挖，基础挖至基岩，并完成基础施工，9 月 17 日开始砌筑挡墙至事故发生。

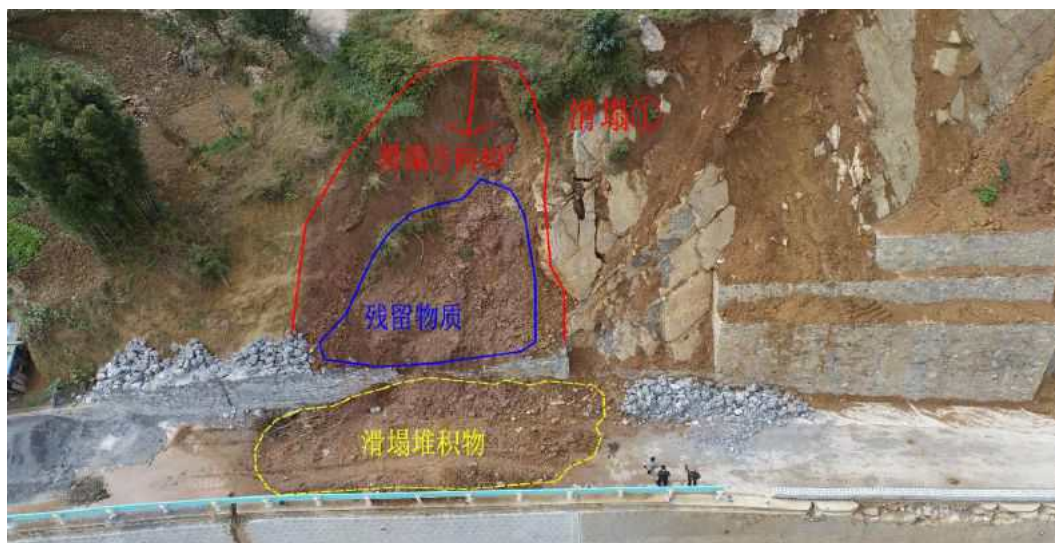
图 3 事故现场图

事故现场位于切方边坡南东部，滑塌方向  $40^{\circ}$ ，坡度  $55^{\circ} \sim 60^{\circ}$ ，横向宽约 6m，高约 10m，出露地层为三叠系下统飞仙关组第二段（T1f2）暗紫、紫红色薄至中厚层状强风化泥质粉砂岩，滑塌区域下部（浆砌石挡墙上方）残留部分碎石土，方量约  $12\text{m}^3$ 。大部分滑塌物质堆积于下方混凝土道路，堆积物长约 8m，宽约 4m，厚度  $0.2\text{m} \sim 1\text{m}$ ，方量约  $26\text{m}^3$ ，主要为粘土、强风化粉砂质泥岩（见图 3）。

牂牁江连接线水毁治理工程中，施工单位对坡体安全状况估计不足，护面墙因防护强度不够发生开裂现象后改为浆砌片石挡土墙。浆砌片石挡土墙在施工过程中因边坡坡度较陡、高度较大、边坡上部土壤水体饱和、坡面上基岩顺向临空，导致切方边坡失稳发生滑塌。

2. 降雨和岩土体组合影响。**一是**滑塌区域出露地层为三叠系下统飞仙关组第二段（T1f2），暗紫、紫红色薄至中厚层状泥质粉砂岩，岩石风化强烈、呈碎块状，土块状。与三叠系下统嘉陵江组第一段（T1-2j1）灰、深灰色薄至中厚层泥质灰岩之间形成软弱夹

层。大气降雨后形成地表水下渗，增加了坡体自重，泥质粉砂岩经基岩裂隙水润滑作用，抗剪强度降低，易发生滑塌。**二是**连续长时间降雨，导致边坡上部土壤水体饱和，增加土体自重，从而加剧滑塌等情况发生。

项目各参建单位要认真汲取事故教训，举一反三，针对事故暴露的问题，全面排查并制定整改方案逐一落实整改销号。要强化施工现场尤其是边坡施工安全风险辨识，制定并落实管控措施，做好动态监测与巡查排查，科学制定并实施边坡治理方案，按规定组织用工，做好安全技术交底和“三级”教育。要严格落实各项安全规程、规范标准、安全生产制度和设计施工方案，落实全员安全生产
