案件编号：XJSMGQ〔2023〕07 号

# 水磨沟六道湾江苏南通 XX 有限公司“10·17” 一般高处坠落事故调查报告

编制单位：水磨沟六道湾江苏南通 XX 有限公司“10·17”一般高处坠落事故调查组  
编制时间：2024 年 1 月 8 日

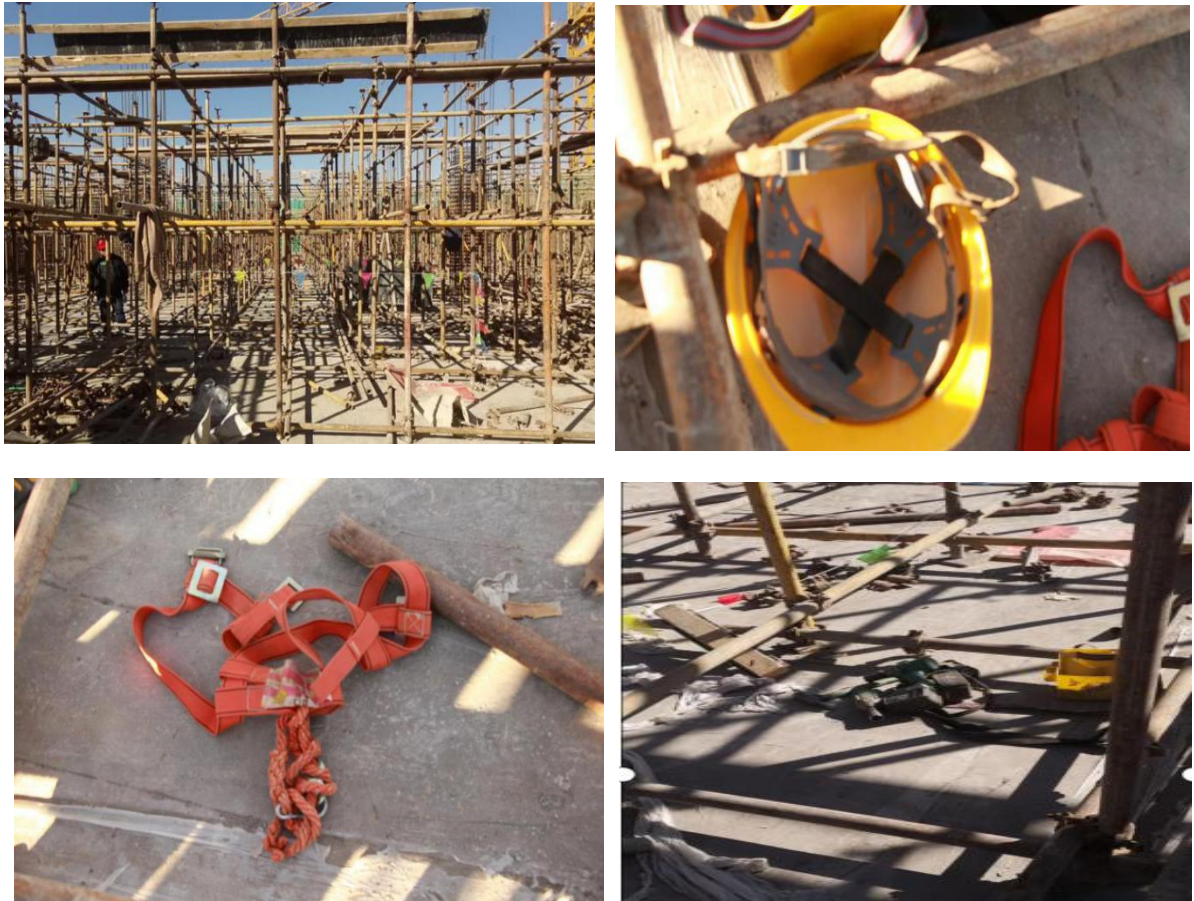
图 2 事故现场

该项目划分有 7 个施工段，分别是 1—1，1—2，1—3，2—1，2—2，3—1，3—2。发生高处坠落区域位于事发项目 3#楼 20 层，该楼层搭设有满堂扣件式钢管式脚手架支撑体系，其中立杆高度约 3.5 米，间距约 1.0 米。两根立杆间离楼板地面 0.1 米设置有 1 道扫地杆，离楼板地面 1.7 米和 3.5 米处分别设置 2 道横杆，立杆顶端有近 0.15 米长可调顶托。事发部位在 11—2~12—2/C—2~D—2 轴处，该处梁底已部分摊铺木模，地面有血迹，

并散落有安全带 1 副，木工架子工充电电动扳手 1 副，黄色玻璃钢型安全帽 1 顶，经检查该安全帽生产厂家为广东 XX 实业有限公司，品牌为傲博，外观无明显坠落冲击受损痕迹。

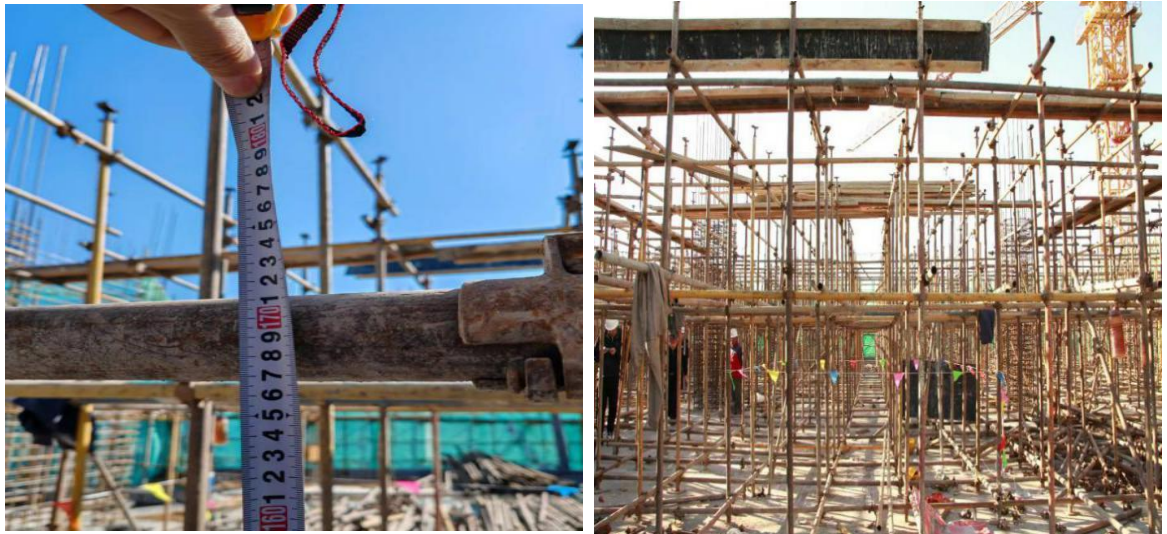
图 3 事故现场环境

事发地点为 XX 物流港 3#楼 20 层，该楼层搭设有满堂扣件式钢管式脚手架支撑体系，楼层高度近 3.5 米。

目测该模板支撑体系未设置操作平台，中间横梁也未铺设脚手板，作业人员没有可踩踏的作业平台。

一是施工人员张某均在搭设 11—2 $\sim$ 12—2/C—2 $\sim$ D—2 轴连梁模板时没有站稳发生高处坠落事故。

二是项目部模板支撑作业时未认真执行落实安全技术交底要求，未督促木工班组搭设操作平台，违反了 JGJ80—2016《建筑施工高处作业安全技术规范》5.2.5 第 2 款，在坠落基准面 2m 及以上高处搭设与拆除模板及悬挑结构的模板时，应设置操作平
