稷山蔡村汾河干流稷山段水环境综合整治建设项目

“7·24”一般坍塌事故调查

调 查 报 告

稷山县人民政府“7·24”事故调查组

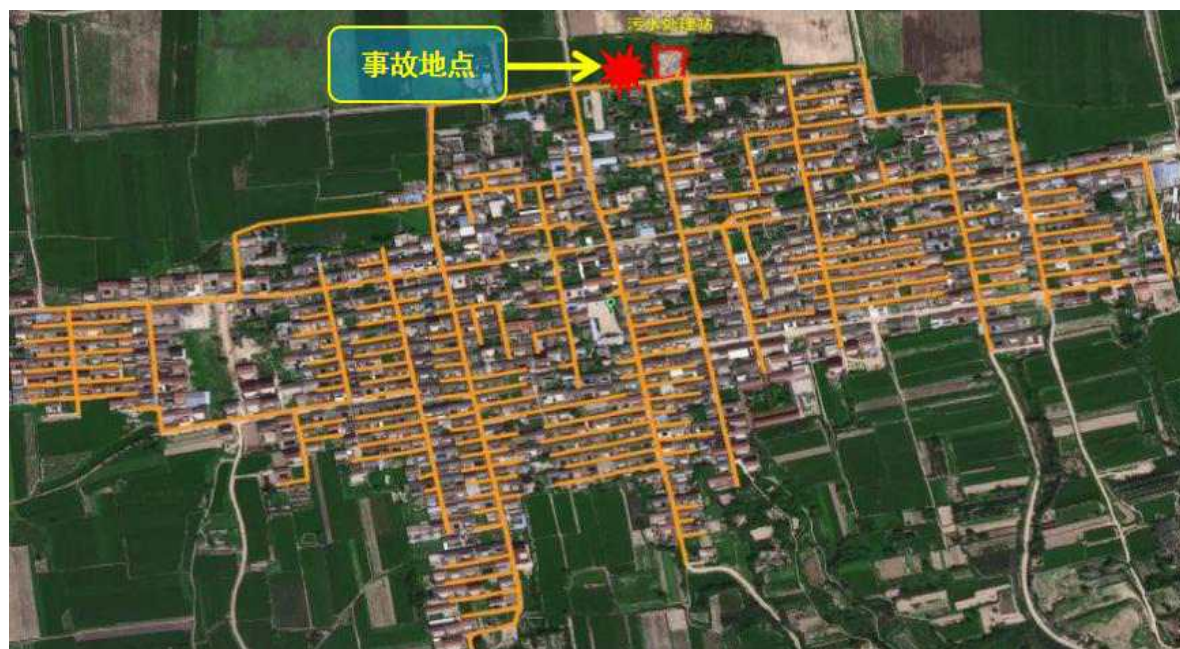
图 2：事故地点在大李村设计总平面图上位置

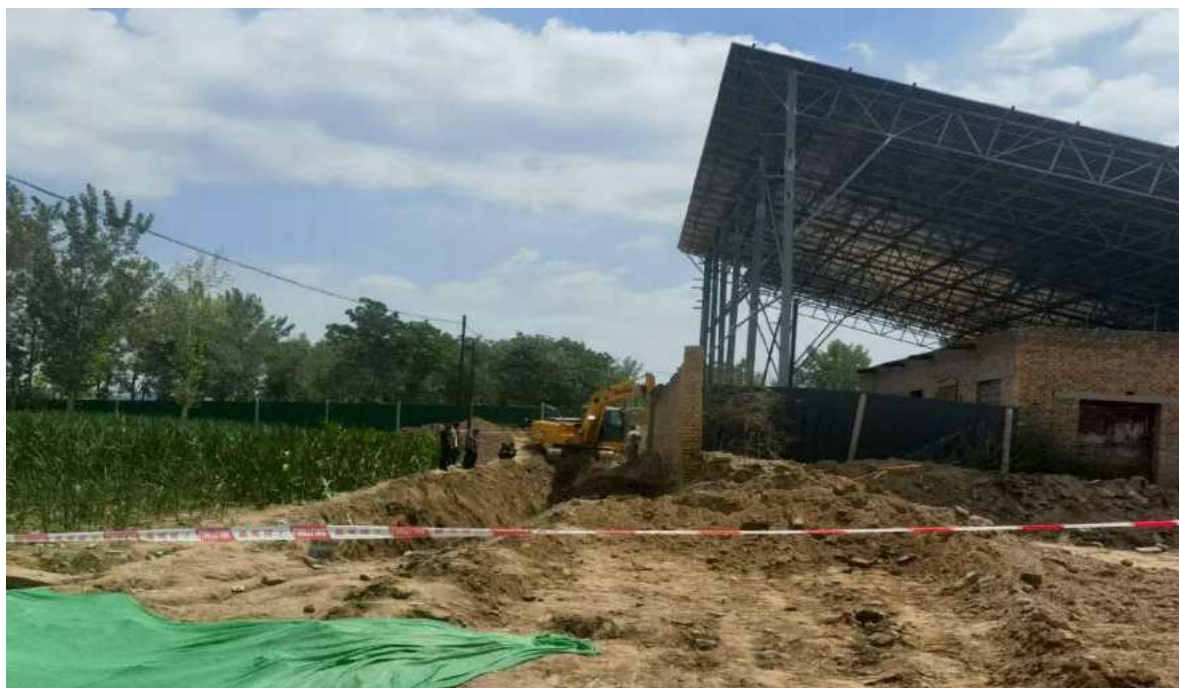
事故发生地点位于稷山县大李村村北。（见图1、图2、图

图 3：在大李村村北路口向东看事故发生地点

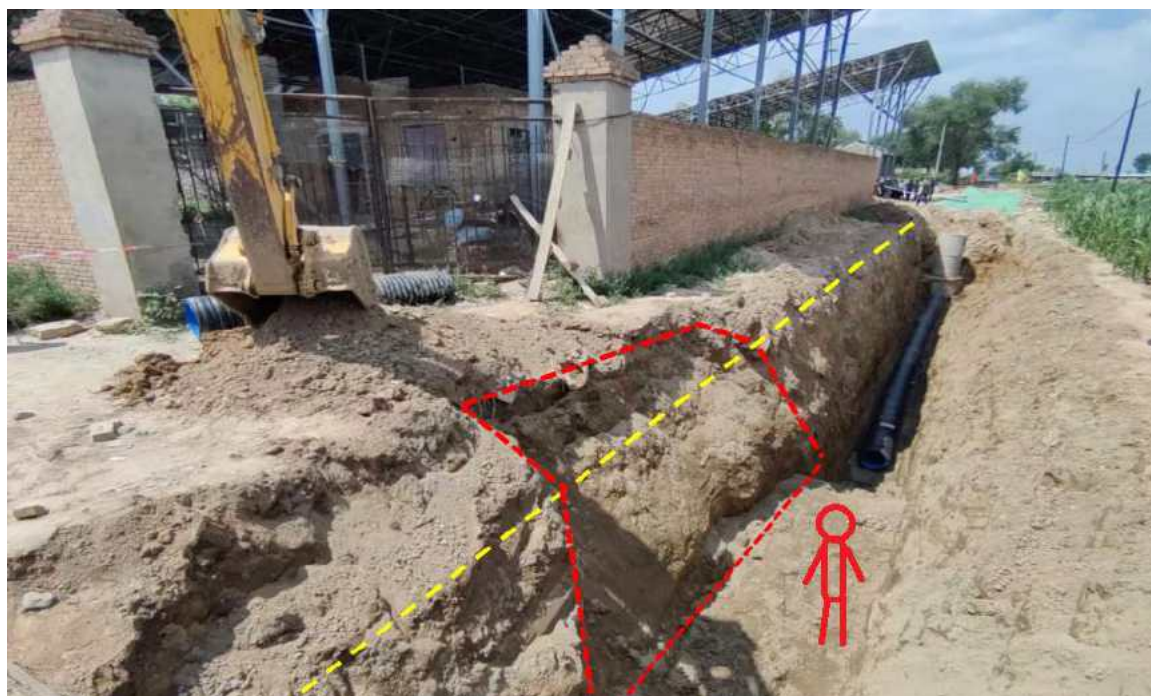
图 4：伤亡人员位置示意图

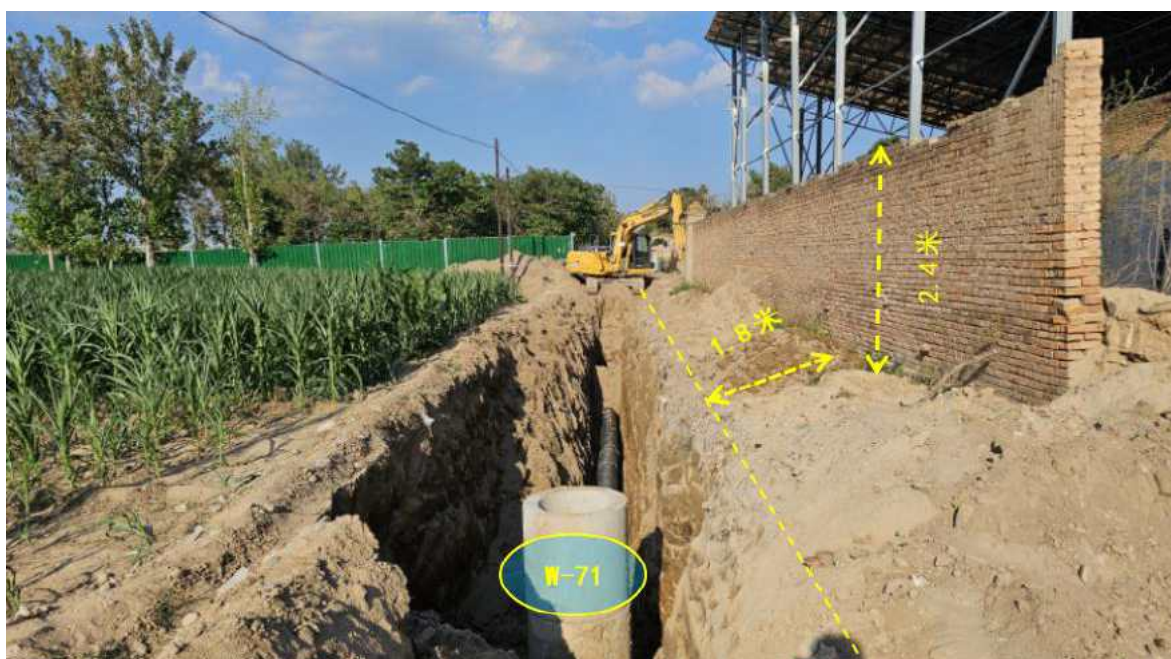
(1) 从 W-71 污水检查井西侧向东观察，可见一段大约 20 余米长的管道沟槽，沟槽与其南侧的 24 红砖围墙呈平行状态；围墙高度为 2.4 米，目测没有向沟槽一侧倾斜的情况；沟槽南侧坡顶边缘距离围墙墙根 1.8 米，在此区域内基本没有堆放沟槽弃土；沟槽北侧是长满青苗的庄稼地，也未堆放沟槽弃土；沟槽底部已经铺设一段波纹管（HDPE），此段落沟槽两侧边坡坡面完整，没有发生过坍塌的迹象，波纹管全部裸露在沟槽底部，没有被土掩埋的痕迹；此段沟槽的东端，停放着一台黄色履带式挖掘机，两条履带行走方向与沟槽走向一致，驾驶室与大臂朝向西南方向，铲斗落在围墙东端地面上。（见图 5）。

图 5：事故现场环境状况

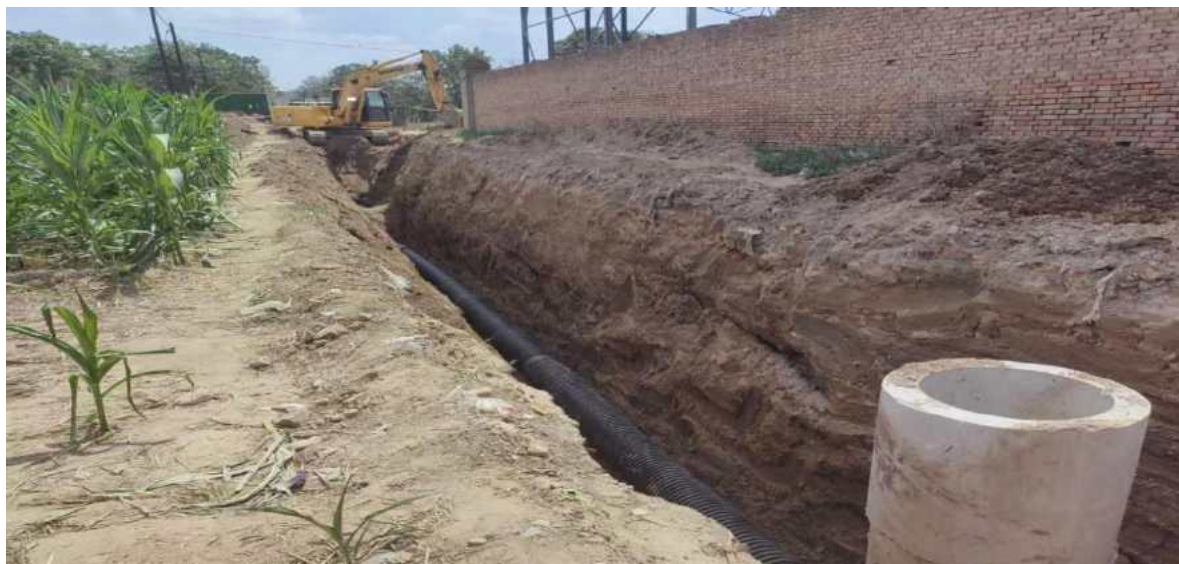
(2) 继续向 W-71 污水检查井以东观察，沟槽两侧边坡没有

向沟槽内渗水的情况，沟槽底部未见有水积聚；已经铺设波纹管的沟槽的南北两侧边坡坡面平整度不足。（见图 6、图 7）。

图 6：观察沟槽南侧边坡开挖情况

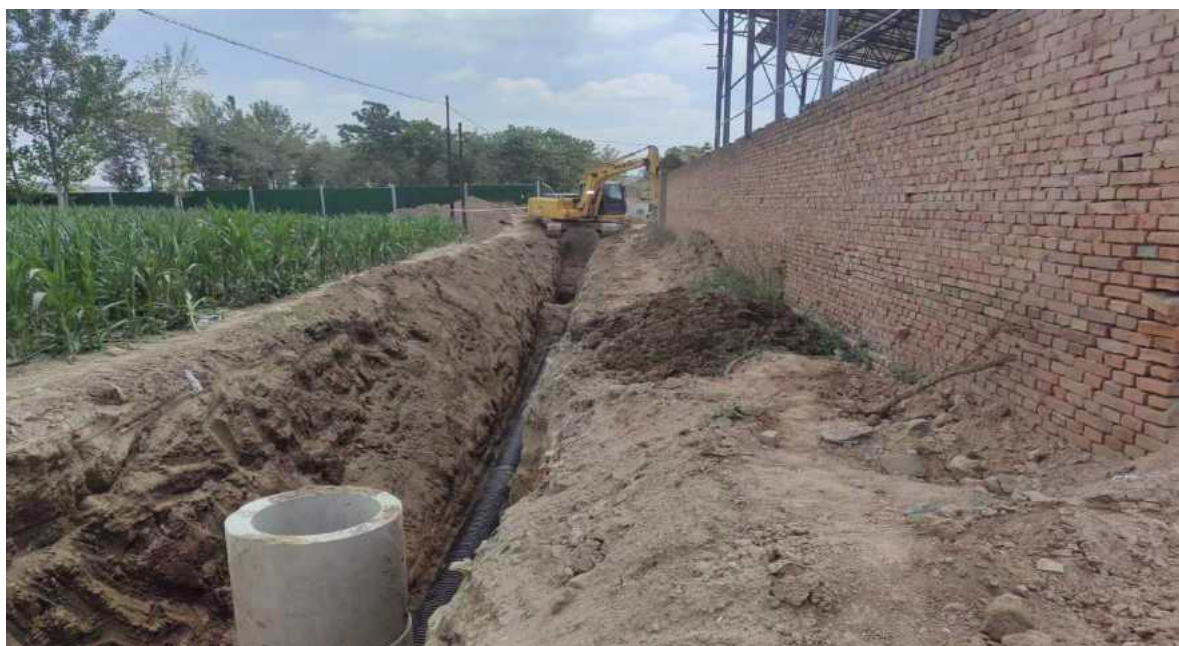
图 7：观察沟槽北侧边坡开挖情况

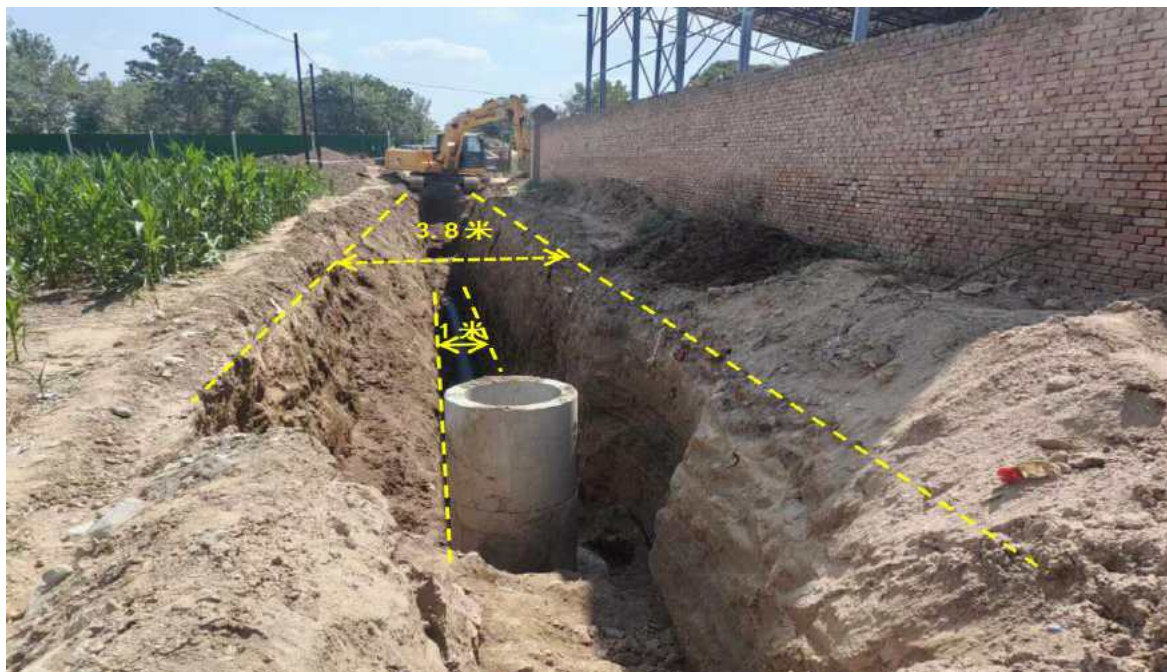
（3）经测量，事故现场沟槽长约 26 米，上部开口宽约 3.8

米，下部开口宽约 1 米，沟槽深度约为 3.8 米；根据现场实地查验：沟槽未坍塌区域从地表向下 0 米至 1.8 米为杂填垃圾土，1.8 米—2.1 米为砂性土，2.2 米至 3.8 米为素填土；沟槽坍塌部位区域从地表向下 0 米至 3.8 米，（见图 8）。

图 8：事故现场沟槽开挖断面示意图

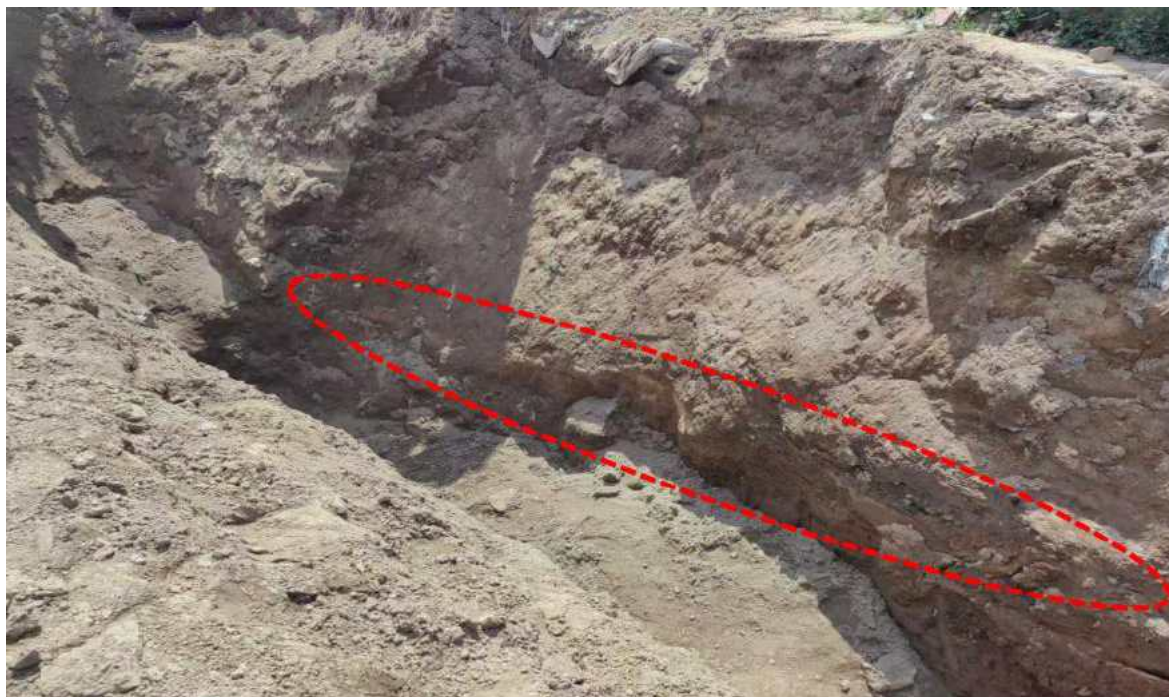
（4）在沟槽东端，对南侧边坡发生坍塌处进行测量，坍塌部位从东到西的坍塌长度约为 4 米，东侧坍塌宽度为 1.0 米，西侧坍塌宽度为 0.55 米，坍塌土体从自然地面开始向下至 2.2 米左右高度的范围内产生滑动；在坍塌处地面以下 1.8 米—2.1 米深度，可以见到约 0.3 米左右厚度的土体呈灰白色，与砂性土暴露于空气中易失去水分的特性吻合，与砂性土层上、下方的深褐色土体色差明显；在此处图中挖机铲斗下方及附近少量土体为应急救援时挖出。（图 9、图 10、图 11、图 12）。

图 9：坍塌部位显露出的砂土层位置

的沟槽，未能及时发现因局部土质异常引发的沟槽南侧边坡上部土体位移、开裂的迹象，突然坍塌的土体将其掩埋，是造成本次事故的直接原因。

**2. 施工单位施工现场安全管理不到位。**在沟槽开挖后未及时进行“放坡”处理，从沟槽挖出的土方未按标准规范堆放，未在“放坡”的沟槽区域采取隔离、警示措施；未安排专门人员对危险性较大作业进行现场安全管理，落实现场安全措施。

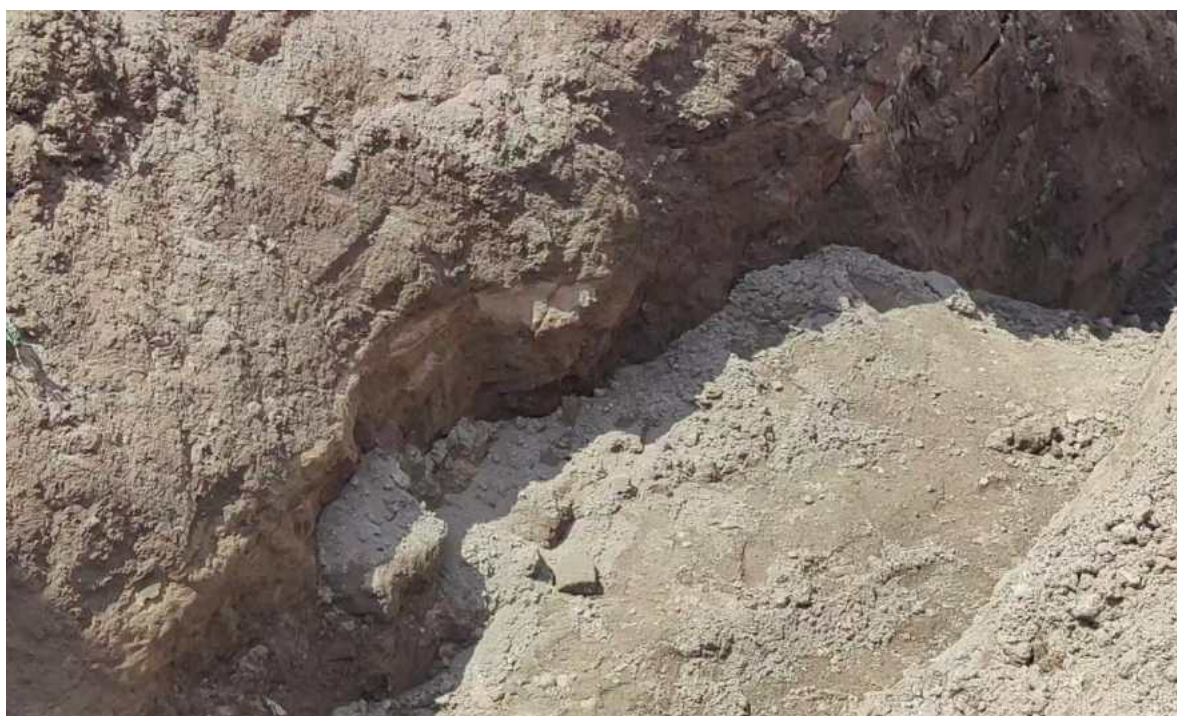
图 10：砂性土层与其上、下方的土壤色差明显

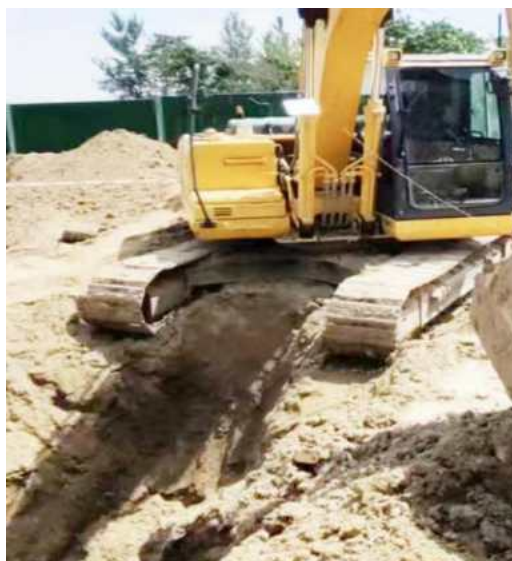
图 11：挖机前方沟槽内坡道

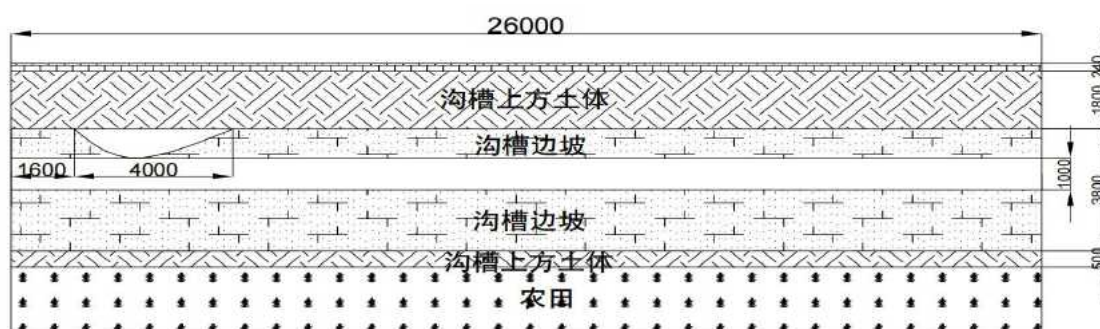
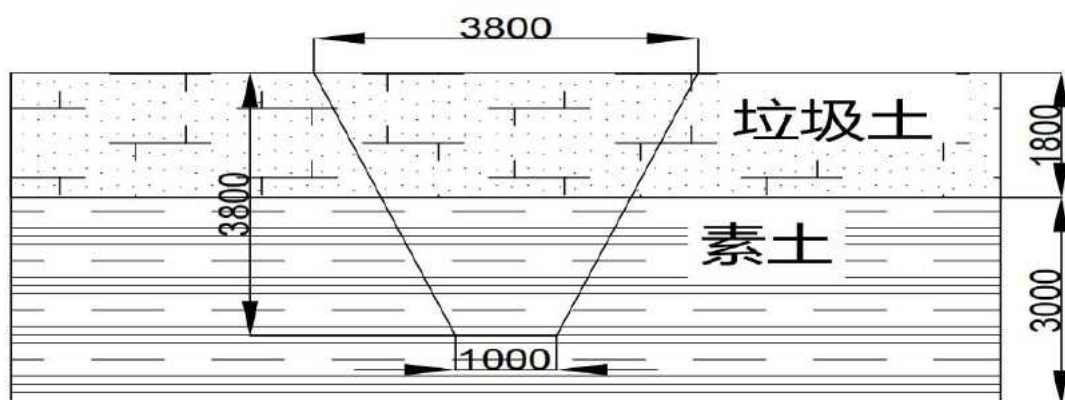
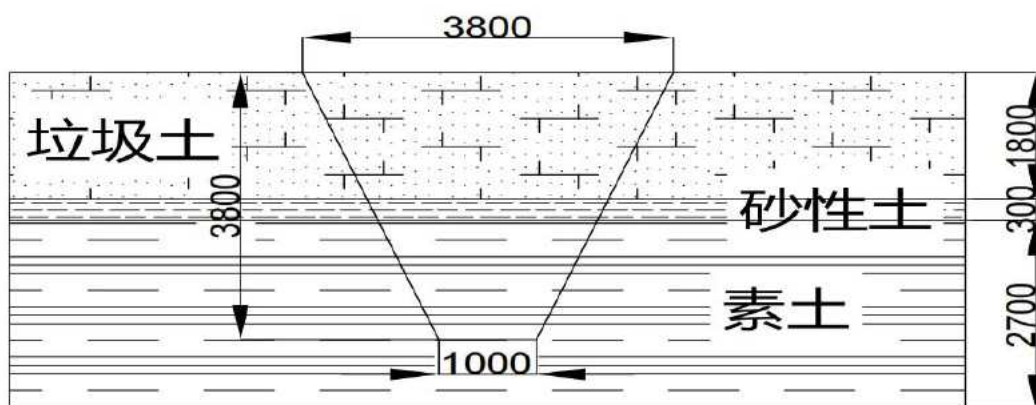
图 12：现场整体示意图

未坍塌区域剖面图

坍塌区域剖面图
