# 李沧青岛十方生物能源有限公司“7·27”一般 其他伤害事故调查报告

李沧区政府事故调查组

2025 年 10 月

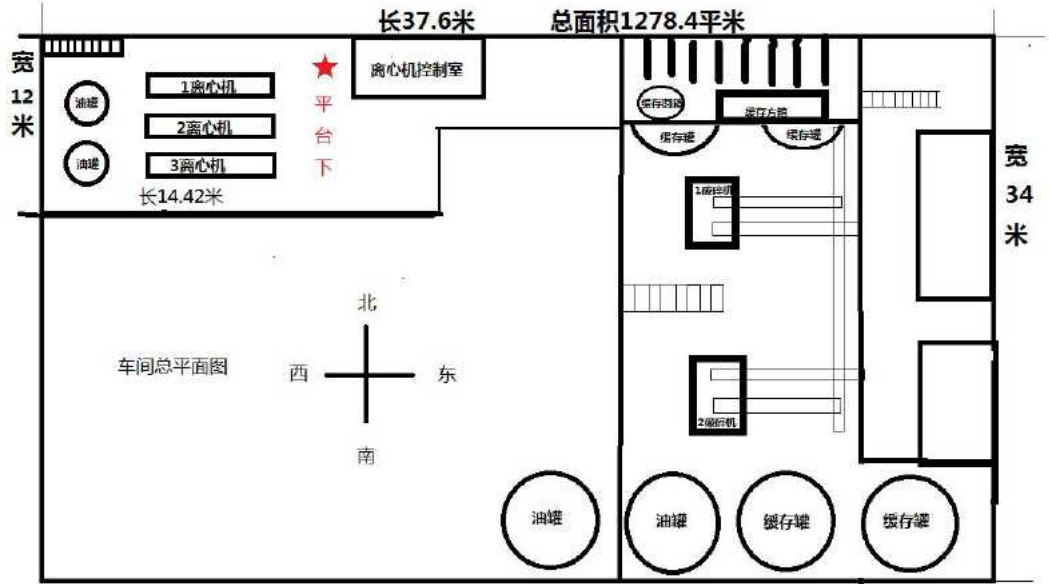
图 2 预处理车间平面图

事发车间为十方能源公司预处理车间，车间呈东西走向，总层高 14.3 米，长 37.6 米，宽 34 米，面积约 1278.4 平方米，车间内东部布设预处理破碎制浆分选机 2 台，破碎制浆机南侧设有浆料及生物油脂暂存罐各 2 座（50m<sup>3</sup>/座），北侧为固液分离机平台（平台上有固液分离机 8 台，长方体和圆柱体浆料暂存罐 1 个，平台下方有浆料暂存罐 2 个），湿热提油离心机平台 1 个（上有三相离心机 3 台，平台下有卧式立式浆料缓存罐各 1 座），固液分离机平台和湿热提油离心机平台相连（车间布置见图 2）。具

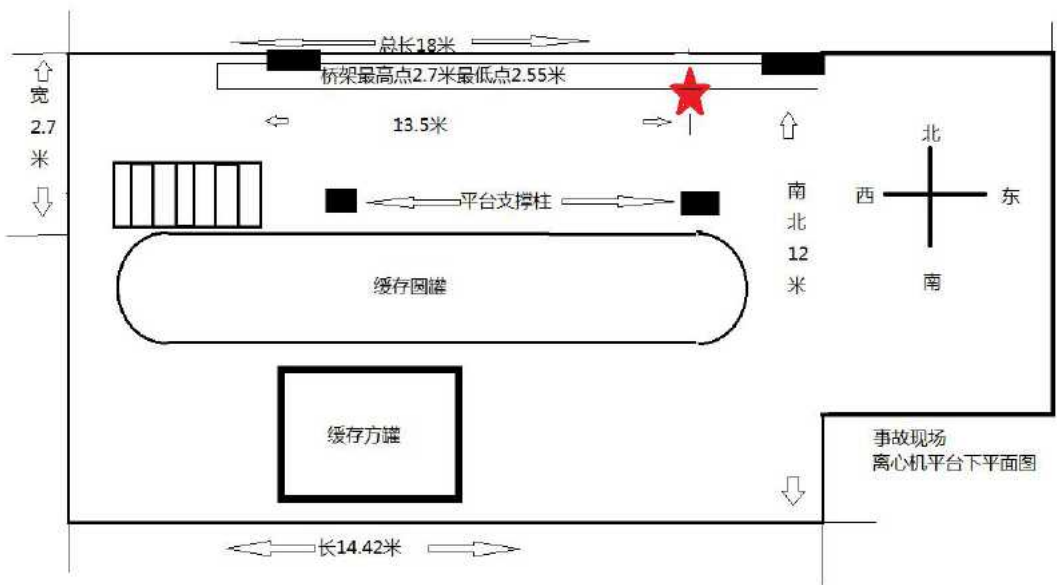
图 3 事故现场离心机平台下方平面图

体事故位置为离心机平台下方，长约 18 米，宽约 2.7 米（具体情况见图 3），离心机平台离地面高度约 3.1 米，布设信号线的桥架上沿高度离地面约 2.7 米，桥架下沿离地面高度约为 2.5 米。

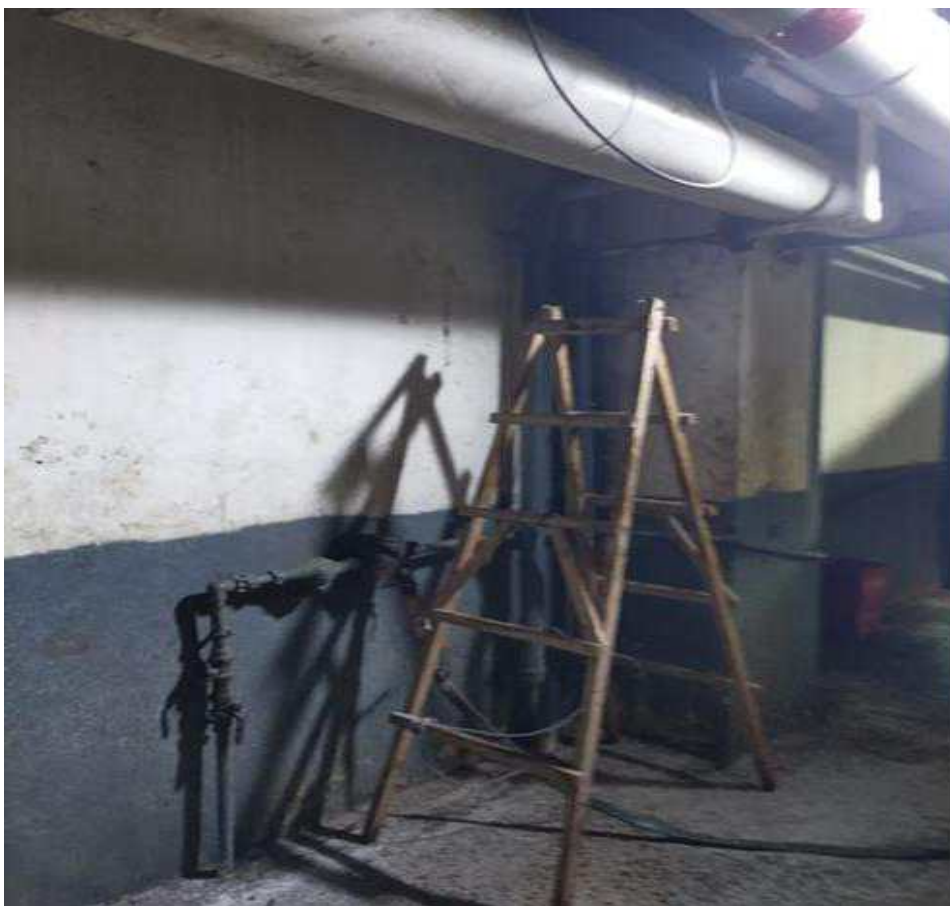
图 4 事故现场照片

事故现场位于预处理车间西北角离心机平台下方，缓存圆罐北侧靠墙边立柱（见图 4）。信号线铺设位置桥架下沿距地面高度 2.5 米，信号线铺设过程中使用的木梯靠墙沿东西方向放置，木梯打开高度 1.92 米，每级踏板间距 0.4 米。在第一、第二级踏板间有一水管，水管距地面高度 0.76 米（见图 5）。

事故调查组经现场勘验、调查询问，综合分析认为：程荣志佩戴安全帽未系紧下颏带<sup>[2]</sup>；下梯过程中踩踏到一、二级踏板间紧邻木梯的水管，导致重心失衡，双手未能抓牢木梯，自 0.8 米高度摔落中安全帽脱落，头部着地受伤，经治疗无效死亡是该起事故的直接原因。

十方能源公司要严格落实企业安全生产主体责任，进一步完善全员安全生产责任制、安全管理制度，并确保严格落实；要进一步加强生产车间现场隐患排查，将隐患排查工作做实做细；加强员工安全操作规程、劳动防护用品的安全培训与考核，严格员工违章行为的检查与考核；加强危险作业安全管理，结合生产实际情况修订危险作业管理制度，严格规范作业前、作业中、作业后的安全管理。
