# 伊犁州体育中心公共体育场建设项目“3·1” 一般高处坠落事故调查报告

伊宁市人民政府事故调查组

2026 年 4 月

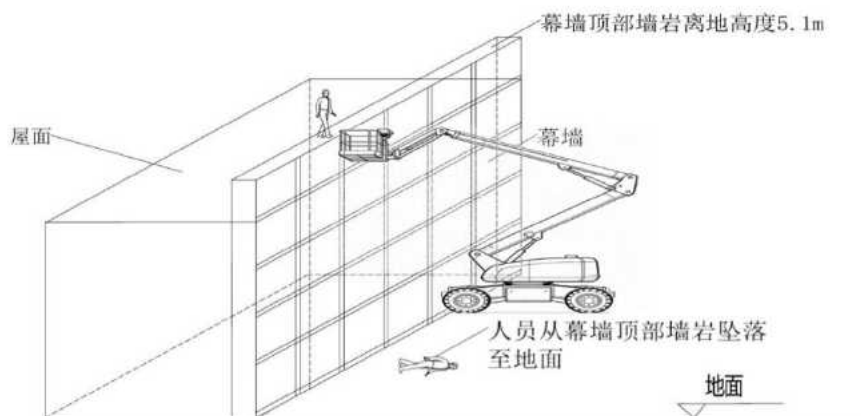
## 现场图示

3月1日18时许，工地结束作业，现场管理人员、作业工人开始陆续收拾工具准备下班。班组长杜\*\*走到库房门口时听见有东西掉落的声音，转身走了几步，看见韩\*\*（死者）趴在地上，头部出血。现场幕墙顶部墙岩有人员踏雪脚印。

在伊犁州体育中心公共体育场建设项目北区幕墙板缝调整作业中，作业人员韩\*\*（死者）在进行高处作业时违反安全管理规定和高处作业操作规程，擅自将安全绳锁扣解开，不慎坠落导致死亡。
