# 永胜三川丽江冬元体育文化发展有限公司

## “3·28”一般高处坠落事故调查报告

2024年3月28日14时25分许，位于永胜县三川镇丽江冬元体育文化发展有限公司云来滑翔伞营地发生一起滑翔伞高处坠落事故，造成1人死亡1人受伤。

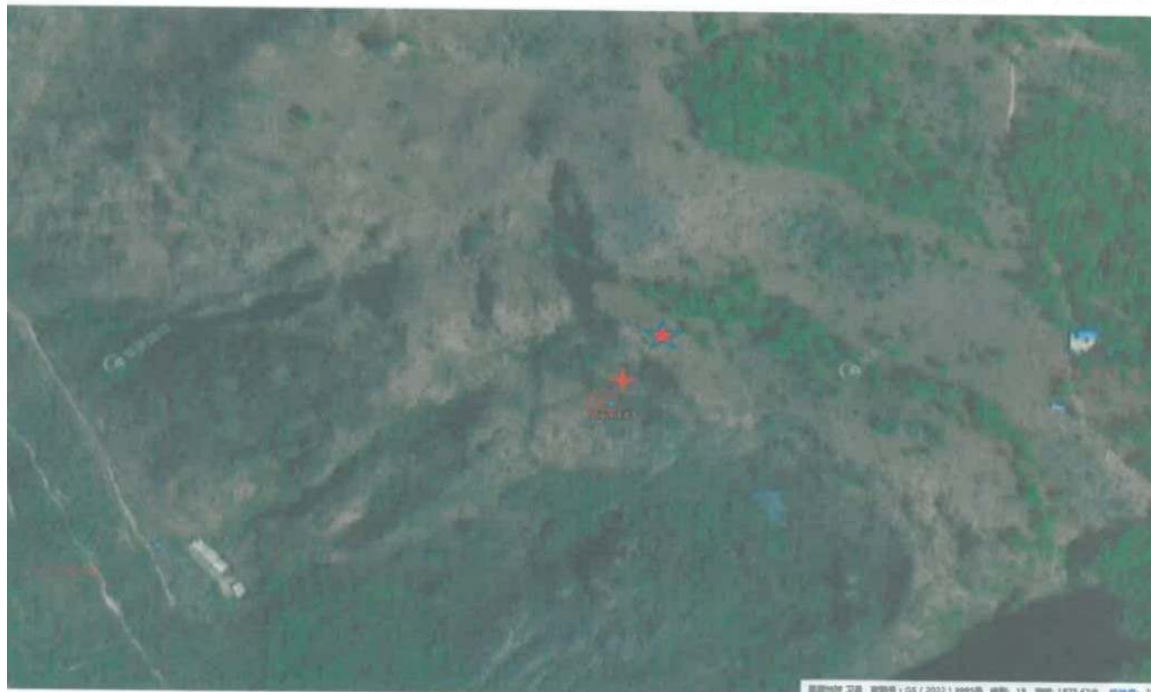
**2024年3月28日永胜县三川镇芮官山滑翔伞坠落现场平面示意**

事故发生地点位于永胜县三川镇翠湖村委会芮官山半山腰，海拔2110米，东经100°41′41.563030″，北纬26°45′40.289019″。永胜县城中心到三川镇翠湖村委会芮官山北大沟距离约22公里，路况为柏油路10公里，其余为土路，道路途经永北镇中和村委会和兴营村委会2个村庄，中和村委会有农户1290户4588人，兴营村委会1581户5479人，大部分农户居住在道路两侧，且道路狭窄弯道多，路面崎岖，还有部分前往宁蒗县的车辆也从该条道路经过。三川镇人民政府驻地到翠湖村委会芮官山北大沟距离18公里，路况为柏油路3公里，其余为土路，且坡陡路窄，弯道较多，崎岖不平。芮官山北大沟到事故发生地点距离800米全部为灌木丛林，且坡度较大，车辆无法直达，需要徒步才能到达。天气状况：以晴间多云天气为主，西
