**平远大柘北部园区孵化基地建设项目  
“1·1”一般高处坠落事故  
调查报告**

平远县政府事故调查组

2026 年 8 月 18 日

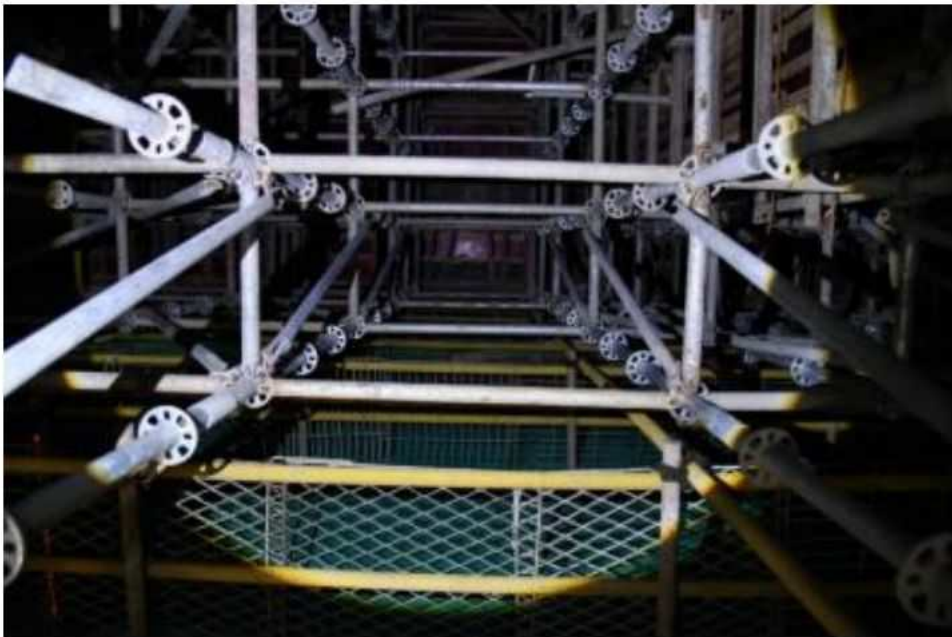
图 2 坠落点脚手架情况

舒\*生做工地点距离地面约4米高，其施工柱模于前一日完成装模，尚未浇筑，尺寸为长60厘米、宽60厘米。15时30分许，向\*从脚手架作业层行至舒柱生对面（脚手板距地面约4米），未系挂安全带，俯身查看模板安装情况，起身过程中重心

不稳，从脚手架通道内侧护身拦腰杆以下空隙处坠落。15 时 37 分许，舒\*生听见声响，发现向\* 坠落到底层地面，便大声呼叫“有人跌倒了”，工地现场专职安全员崔\*华（男，广东茂名人，身份证号 440923\*\*\*\*\*4816）听见声音后立即前往向\* 坠落点查看，发现向\* 躺在地面，头部受伤有少量出血，仍有意识且表达自己感到疼痛，其安全帽掉落在一旁。15 时 40 分，崔\*华组织现场工作人员，开车载向\* 前往平远县人民医院进行救治，并向梅州市政建劳务分包有限公司主要负责人刘\*（男，湖北黄梅人，身份证号 421127\*\*\*\*\*1336）报告事故情况，刘\* 立即前往医院汇合，并积极联系向\* 家属。17 时 01 分，医院宣布向\* 经抢救无效死亡，

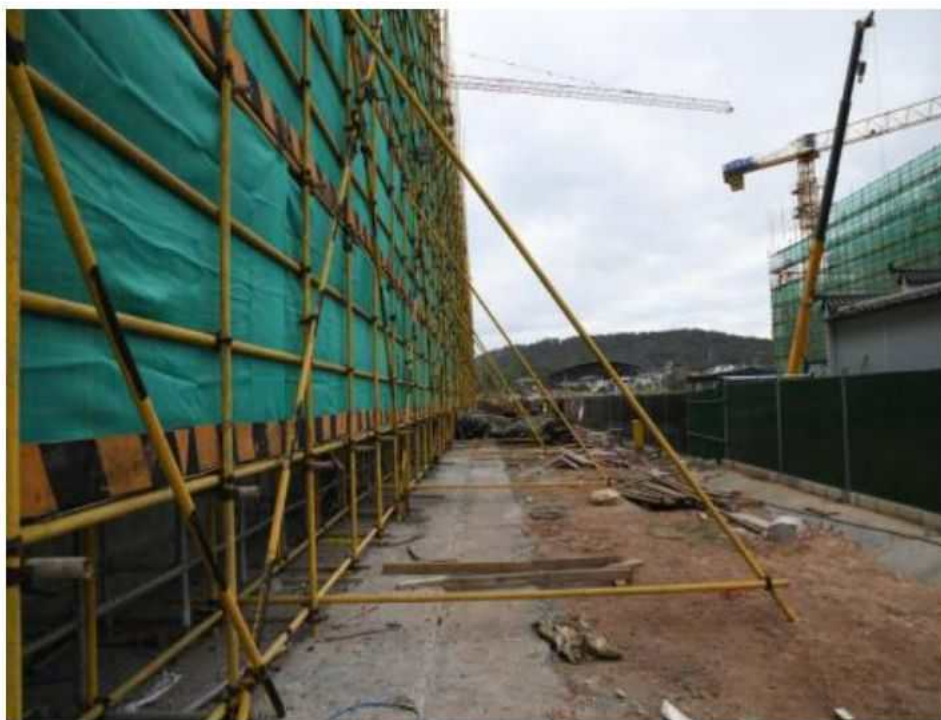
3 在建 3 号仓储楼 1 楼情况（由西向东拍摄）

经勘查可见：在建3号仓储楼为一层楼结构，南侧外围设有内外两层脚手架，外层是黄色脚手架施工平台、内层是银色脚手架，外围黄色脚手架共搭建了6层，每层1.8m，外侧安装有绿色防护网。内层银色脚手架共搭建了5层，每层1.45m，银色脚手架形成的框架长1.15m，宽0.6m。黄色脚手架为外架，分别在0.6m 1.2m处设置两道防护栏杆，在脚手架与结构外表面之间贯通处采取水平防护措施，满铺脚手板，外侧挂设安全防护网，设挡脚板，内侧在约1.2m处设置一道防护栏杆。脚手架搭设符合《建筑施工扣件式钢管脚手架安全技术规范》（JGJ 130 2011）及相关标准，并经监理单位验收合格，

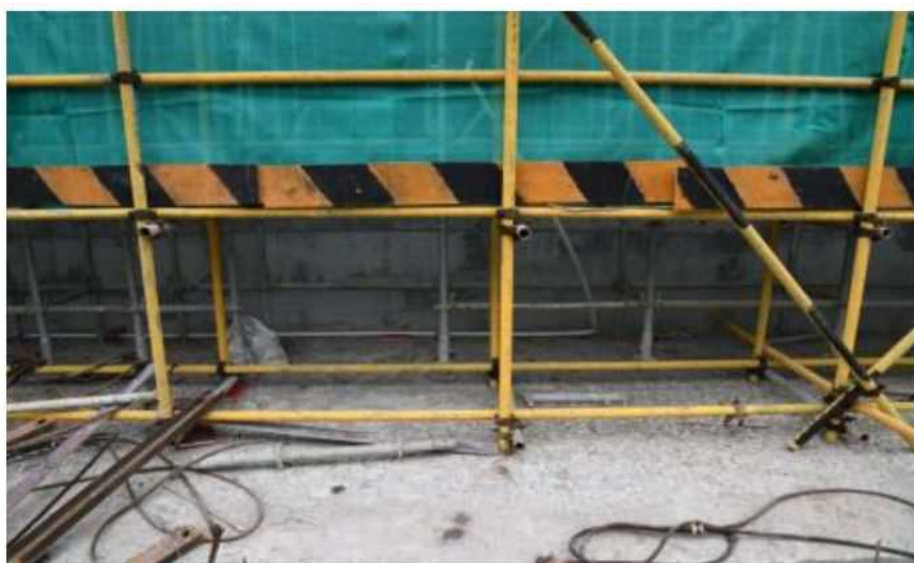
4 在建 3 号楼仓储楼 1 楼坠落点外围情况

坠落点位于在建3号仓储楼一楼南侧银色脚手架底层地面上，该地面由水泥铺设而成，地面较脏乱，距一楼南墙0.4m东墙2.41m处见一处血迹，血迹北侧见两块红色木板块，南侧见一块红色木板，西侧见一个白色蛇皮袋、沙石等物。从坠落点由下至上勘察银色脚手架、黄色脚手架施工平台，未见有价值的痕迹物证，
