# 铅山紫溪亿城矿业有限公司“5·15”一般 触电伤害事故调查报告

铅山县政府事故调查组

2026 年 5 月 15 日

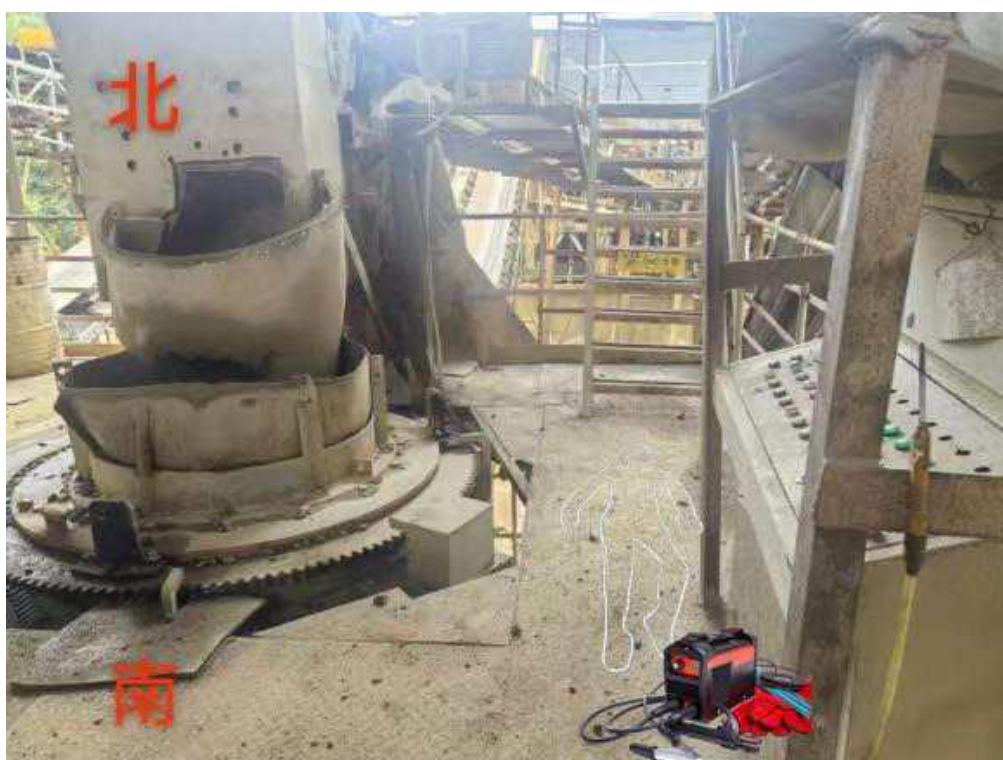
事故发生于亿城矿业公司制砂车间圆锥破碎机操作平台（事发时无顶棚、露天状态）。该车间分为南、北两个生产单元，建筑主体为单层钢架结构。其中，南侧为原料喂料口一破及二破圆锥破碎工段，北侧为选矿、制砂工段。事故发生地点位于南侧一破和二破圆锥破碎工段操作平台。

图 1 亿城矿业公司制砂车间圆锥破碎机操作平台

张某云个人安全意识淡薄、未判断车间现场危险因素，在制砂车间圆锥破碎机操作平台的电焊机（处于带电状态下）旁清理杂物时不慎触电，导致事故发生。

3.亿城矿业公司未严格执行电气安全操作规程，电焊机使用完毕后未及时断电、拔离电源，设备长期处于带电待机状态，未落实停电、验电、挂牌等安全管控措施，导致作业人员在清理杂物过程中意外接触带电设备，进一步扩大了事故风险。

切实履行安全生产统一协调和监督管理主体责任，全面加强外包项目全过程安全管控与现场巡查，常态化开展安全教育和技术交底；督促承包单位严格遵守规章制度、规范落实操作规程，配齐用好安全防护设施；加强作业现场管理，督促从业人员正确佩戴和使用劳动防护用品；及时排查发现并整改消除事故隐患，坚决制止违规违章作业行为。
