# 平顶山汝州天瑞集团铸造有限公司“3·24” 一般机械伤害事故调查报告

2023年3月24日17时05分左右，汝州市天瑞集团铸造有限公司（以下简称“天瑞铸造公司”）三分厂造型二车间覆膜作业时发生一起一般机械伤害事故，造成1人死亡，直接经济损失133万元。

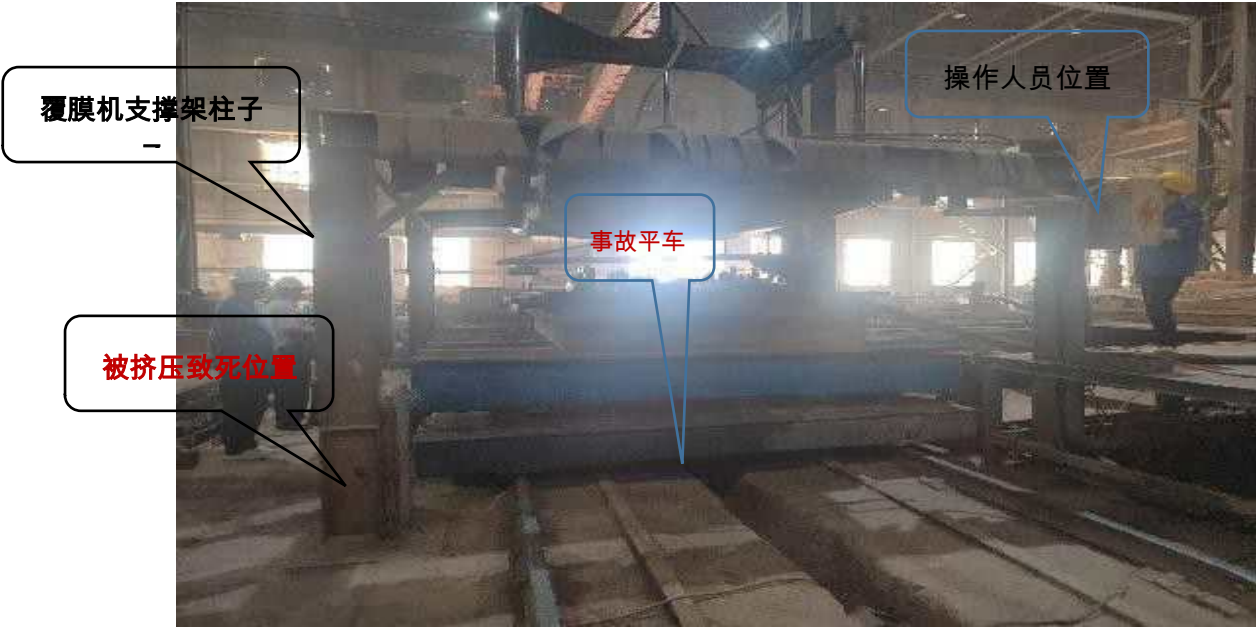
(图 2) 事故现场横向图

到覆膜机支撑架柱子时平车与覆膜机之间最小间距仅 10cm。

经调查认定，造成此次事故的直接原因为覆膜作业人员蔡灵敏作业完成从平台上下来后没有到安全位置休息而是异常（面朝东）靠在覆膜机西北角（存在覆膜平车机械伤害风险的）支撑架柱子上，平车司机刘可娜启动平车运行时未对周边情况进行安全确认，盲目操作，平车从支撑架柱子经过时将蔡灵敏挤压致死。

（一）天瑞铸造公司要深刻汲取此次事故惨痛教训，举一反三、查漏补缺，认真贯彻执行《中华人民共和国安全生产法》《中华人民共和国劳动法》《生产安全事故报告和调查处理条例》和《河南省生产安全事故报告和调查处理规定》等有关安全生产法律法规规章，严格落实企业安全生产主体责任，建立健全并落实全员安全生产责任制，完善安全生产规章制度和操作规程，加强安全生产教育和培训，进一步提升职工安全意识和应急处置能力，扎实推进双重预防工作机制，全面排查整治各类风险隐患，进一步提升安全管理水平。同时，建议在覆膜作业区安装防护栏、视频监控探头、覆膜平车安装启动声光报警装置、安全警示标志，采取有效措施坚决杜绝生产安全事故再次发生。
