# **迎泽柳巷豪生国际公寓 “3·5”一般高处坠落事故调查报告**

**迎泽区政府事故调查组**

**2026 年 3 月**

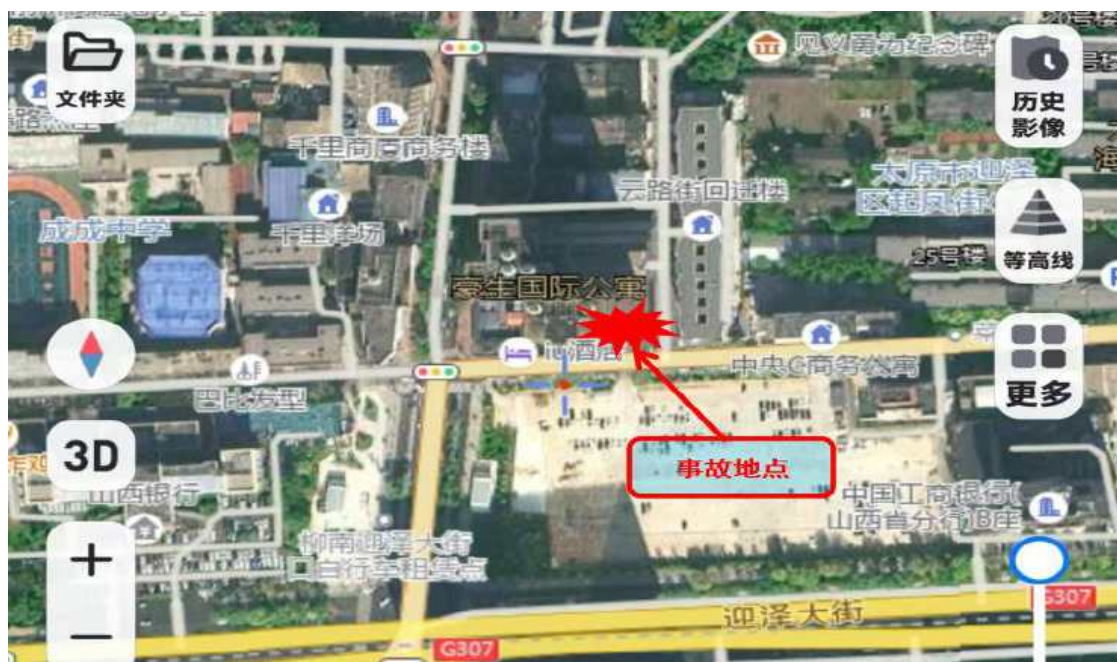
图 1：事故发生地点（来源于手机地图定位）

事故发生地点位于山西省太原市迎泽区柳巷南路与起凤街十字路口东北角豪生国际公寓 4 号电梯拆除施工现场。豪生国际公寓主楼地面以上为 41 层，地下 1 层，建筑高度 146 米。涉事电梯是客梯厅南侧西梯（见图 1、图 2 所示）

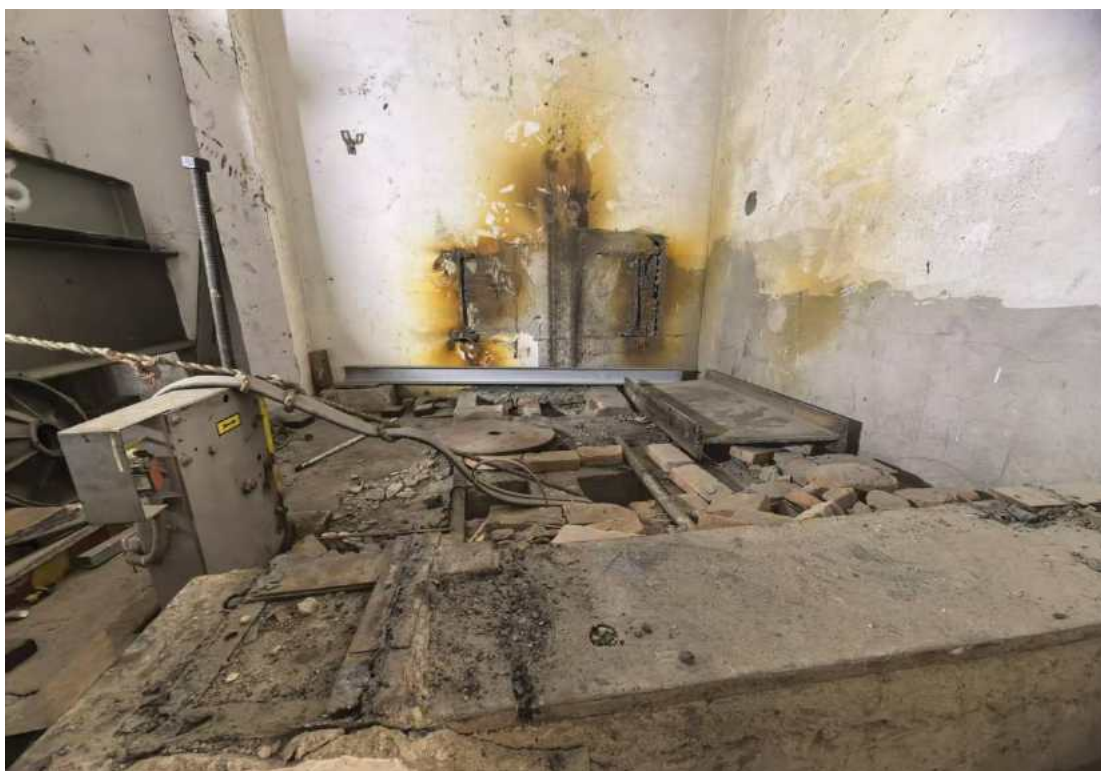
图 3：涉事电梯机房内现状

涉事电梯原架设在机房南墙和承重矮墙之间采用大型工字钢制做的电梯承重底座已被完全拆除。（见图 3 所示）

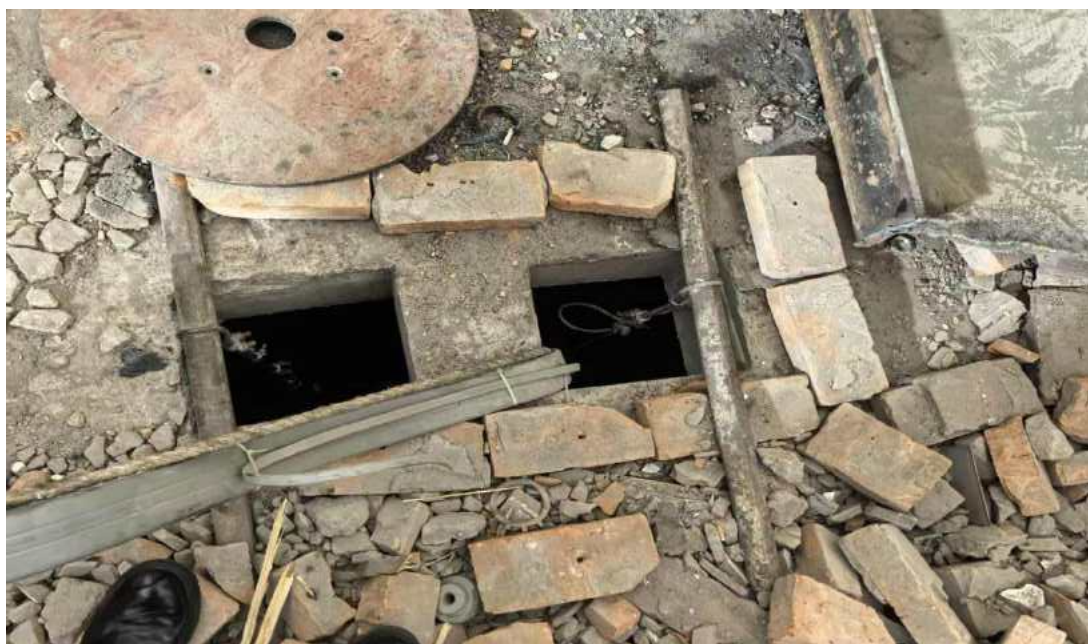
图 4：涉事电梯原穿引轿厢侧主钢丝绳的两个矩形孔洞

涉事电梯原曳引机下方南侧靠墙根处用于穿引对重侧主钢丝绳的两个矩形孔洞上没有担钢管。北侧用于穿引轿厢侧主钢丝绳的两个矩形孔洞上各担 1 根短钢管，钢管上各吊有 1 根钢丝绳垂向电梯井道内，此 2 根钢丝绳是用来吊挂在井道内拆除作业人员必须使用的临时作业平台（原电梯轿厢顶部），通过观察可发现此 2 根钢丝绳绳眼被钢管穿过部位及其下方绳夹（卡扣）在正常状态，但钢丝绳表面已看不到油脂，钢丝股间隙已被泥垢尘灰填满，虽无锈蚀、笼状畸变、绳股挤出或扭曲以及局部压扁的情况，但充分说明不是新钢丝绳，且此 2 根钢丝绳直径明显偏细。（见图 4 所示）

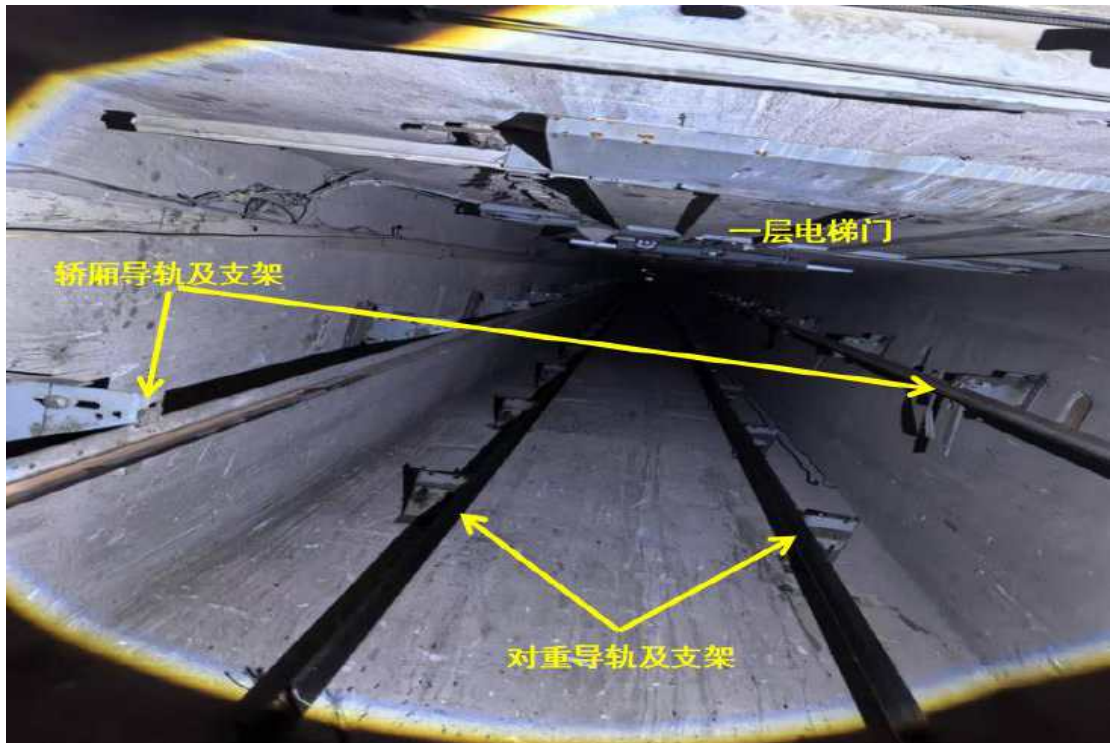
图 5：从地下室电梯门处向下观察井道内部情况

从地下室涉事电梯门处向上观察，原电梯对重导轨在井道南侧安装尚未拆除，原轿厢导轨在井道东西两侧安装尚未拆除；未看到从机房两根短钢管上垂下的钢丝绳，据作业人员在接受询问

时称，钢丝绳断点在 23 层以上部位。（见图 5 所示）

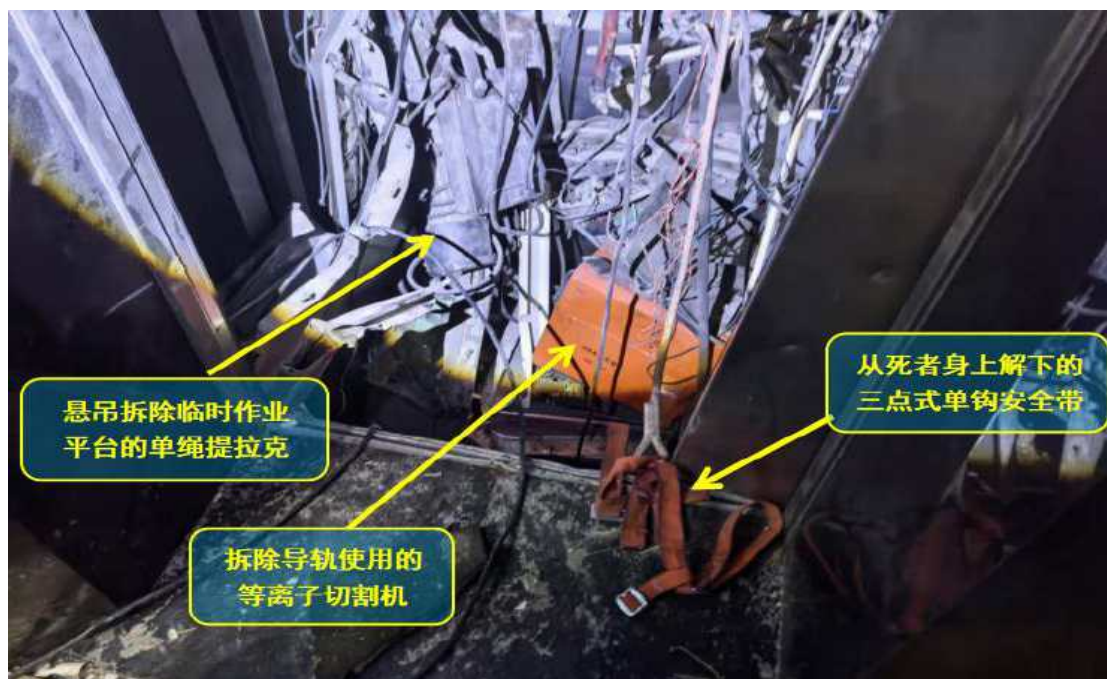
图 6：从地下室电梯门处向内观察坠落后的作业平台上部情况

从地下室涉事电梯门处向井道内观察，可见坠落后的临时作业平台上被众多物品占满，在事发当日救援过程中从死者上半身解下的三点式(半身式)单钩安全带被放置于电梯门口处地面上，安全带上的挂钩系绳向上绕过轿厢横梁后回头用单小钩连接；橙色的等离子切割机在作业平台中部偏右位置；悬吊临时作业平台的 2 台“提拉克”中东侧的 1 台在临时作业平台中部偏左位置，被吊带、电缆、钢丝绳等牵扯处于临空悬吊状态；而西侧的 1 台“提拉克”以及 2 台“提拉克”共用的控制器箱可能被杂物掩盖或者坠落于临时作业平台之下所以未能看到，但在西侧找到属于西侧“提拉克”的钢丝绳。（见图 6、图 7、图 8 所示）

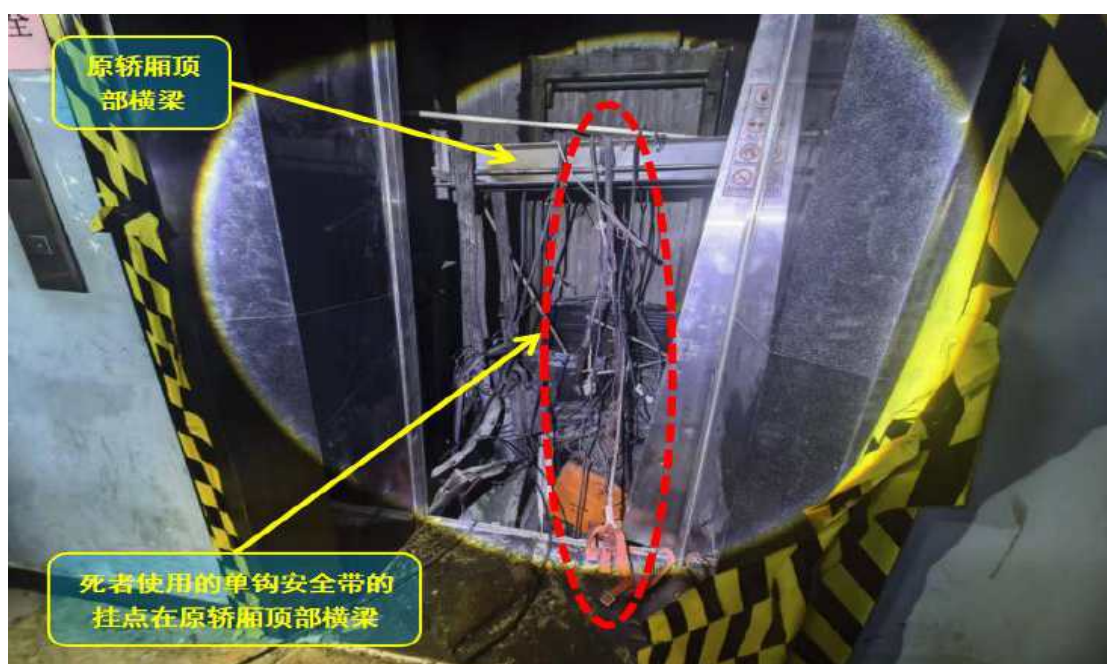
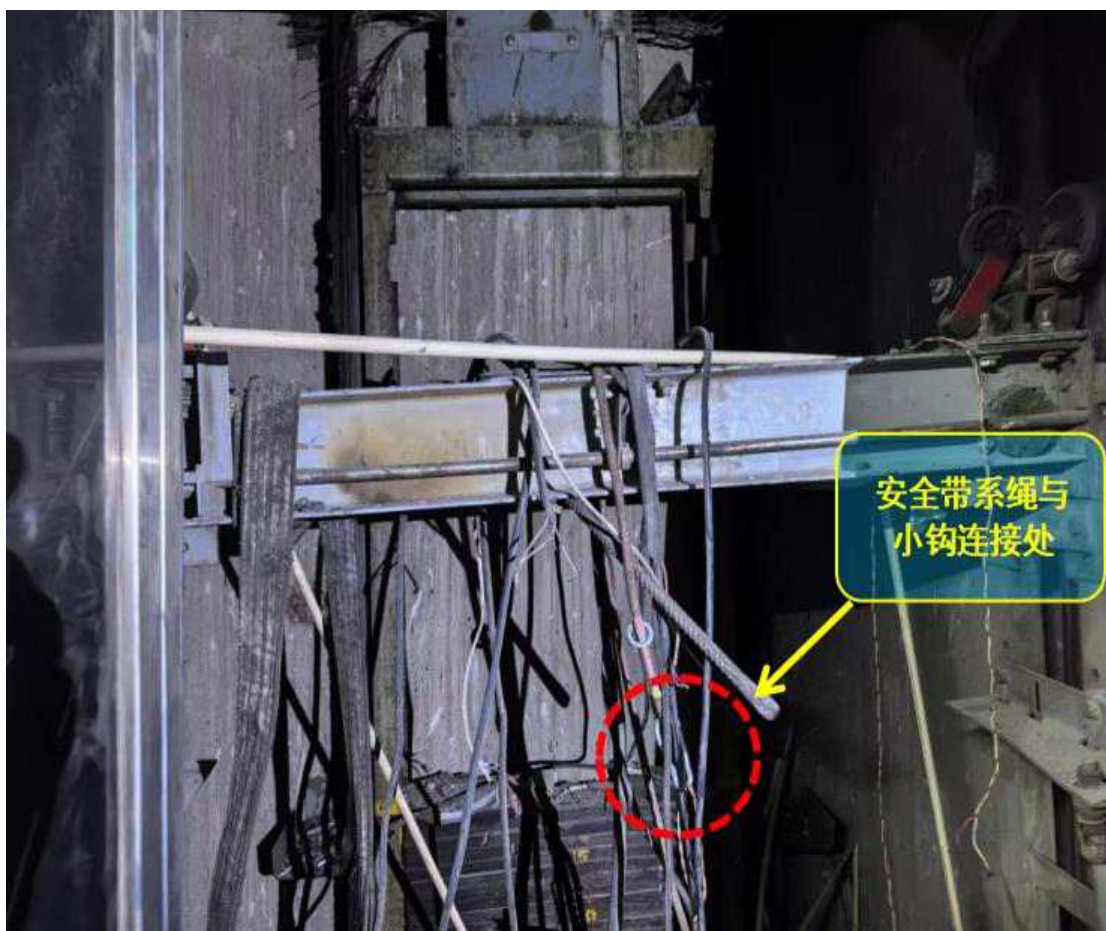
图 7：死者所用三点式（半身式）安全带及挂点情况

图 8：死者所用安全带系绳与小钩连接处

一是郭德伟、刘明宏、王文虎三人均无特种作业操作证（高空作业），郭德伟自身违反了从2025年8月8日起严禁使用三点式（半身式）安全带的规定。二是电梯拆除过程中，未设置独立于临时作业平台及井道内其他设施设备的安全绳，且安全带未按规定固定在可靠位置，仅挂固在原电梯轿厢顶部横梁上，导致轿厢坠落时人员随同坠落，最终造成死亡。三是3人同时在临时作业平台上作业，违反平台作业人员不超过2人的规定，存在超员违章行为；同时将拆除的电梯轨道等物料堆放在平台上未及时转运，导致平台超载，加剧了“提拉克”悬吊钢丝绳的受力负荷，系事故直接原因之一。

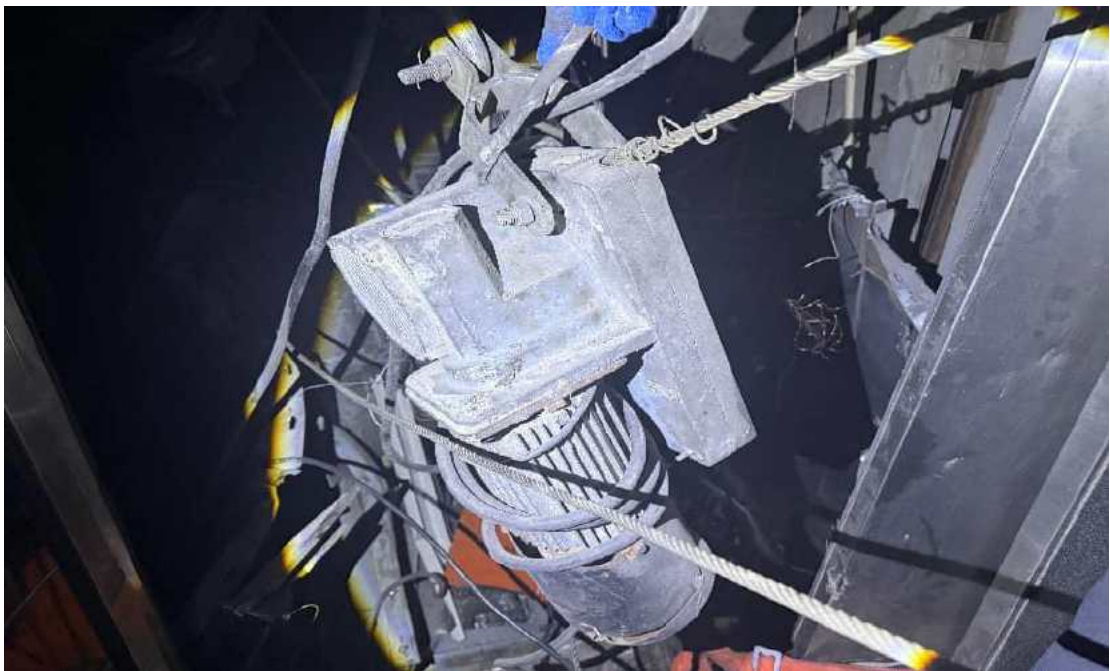
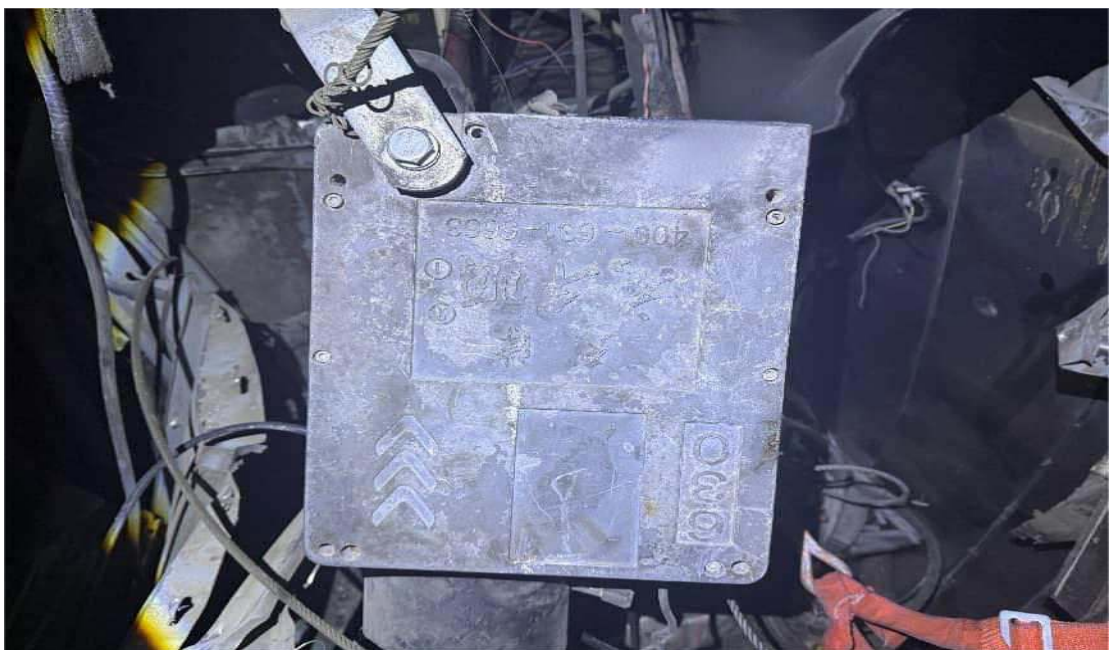
事故现场使用 2 台单股钢丝绳“提拉克”进行临时作业平台下降作业，对应楼顶机房内从原电梯穿引轿厢侧主钢丝绳的两个矩形孔洞处 2 根短钢管上垂下的 2 根细钢丝绳；该“提拉克”机身上刻字内容为“天津 庆丰顺 630 400-631-6663”，但未能从网络上搜索到该设备的详细信息；在该“提拉克”机身顶部吊钩附近的钢丝绳孔洞处的钢丝绳存在绳股挤出的情况；从坠落处杂物中拽出的钢丝绳断头处可见断口处钢丝参差不齐，原本紧密绞合的钢丝绳股松散地向外翻卷，钢丝断口呈现出典型的杯锥状断裂特征（颈缩现象）。（见图 9、图 10、图 11 所示）

图 9：发生坠落事故后的单股钢丝绳“提拉克”

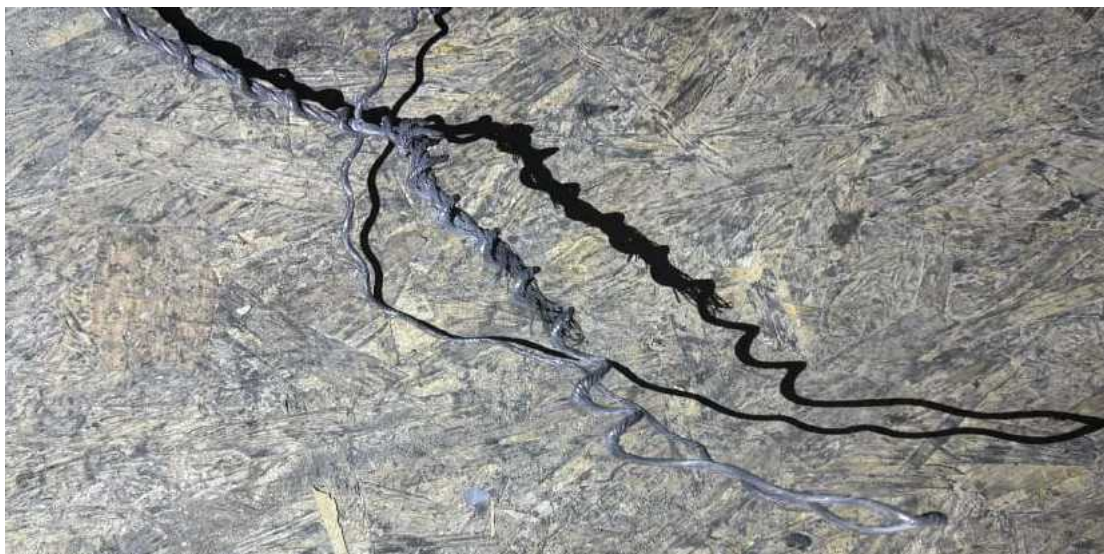
图 11：事故现场钢丝绳断头处照片

但钢丝绳存在保养缺失、老化问题，钢丝绳直径仅 6.0mm 或 6.2mm，理论破断拉力与额定安全载荷偏小，无法承受拆除作业多重不利因素叠加的最不利工况；且作业前未准确核算轿厢自重，相关参数不满足安全作业要求，系事故直接原因之一。

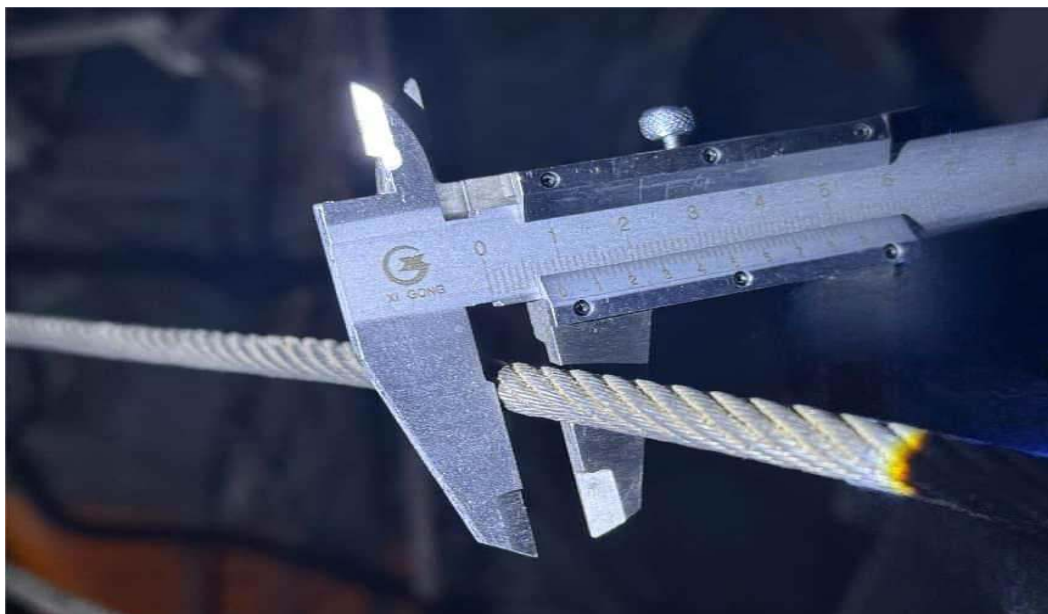
图 12：事故现场所用钢丝绳直径测量

使用游标卡尺对事故现场钢丝绳进行测量，测得该钢丝绳直径比 6mm 稍大，考虑测量误差和所测钢丝绳断面存在因长久使用而变形的情况，根据国家标准和行业实践，该钢丝绳出厂时的直径可确定是 6.0mm 或者 6.2mm。（见图 12）

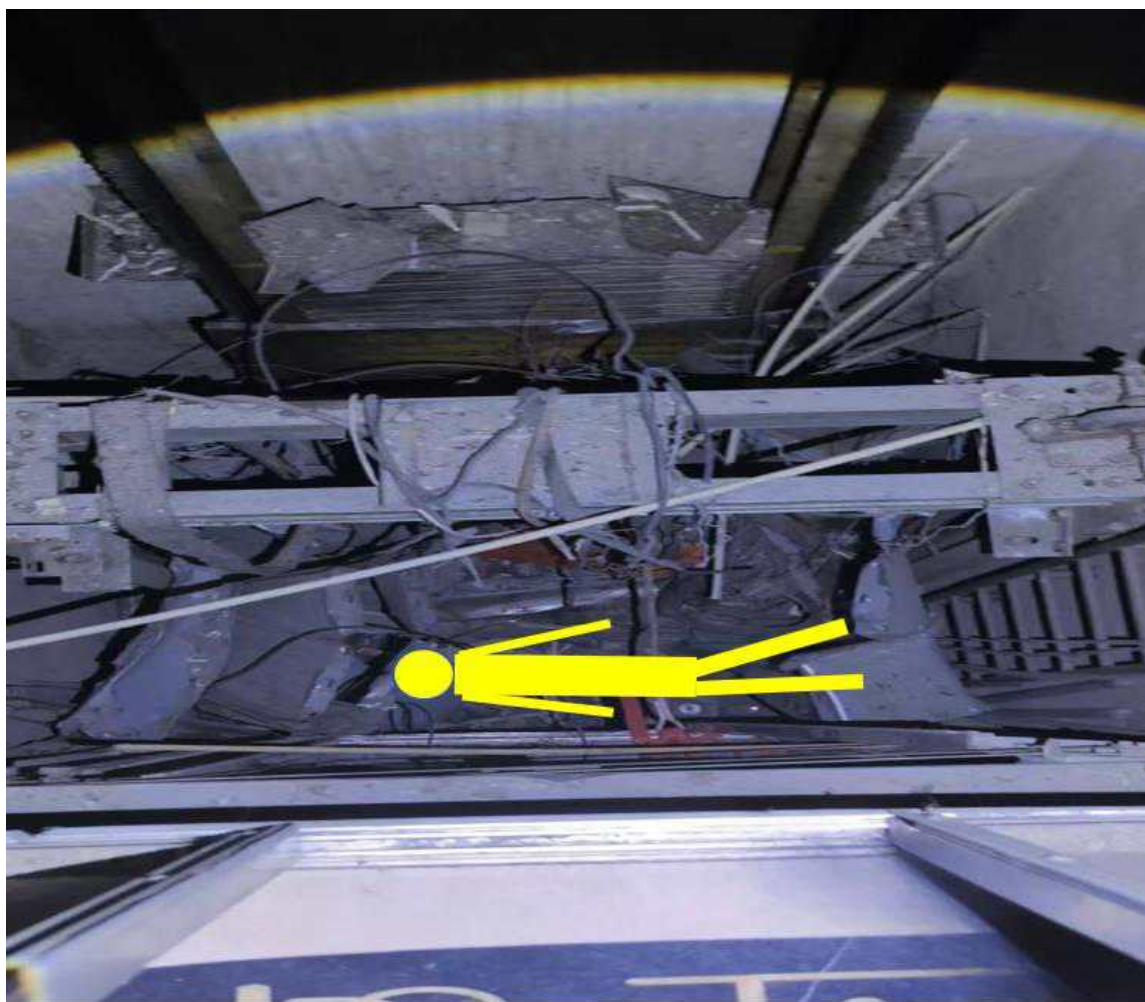
图 13：从一层电梯门处俯视发生坠落事故后的井道底部

从一层电梯门处俯视坠落至负一层井道底部的临时作业平台，可见郭德伟所使用的安全带系绳绕在电梯轿厢顶部横梁上；其下方作业平台表面杂物众多；郭德伟所使用过的黄色安全帽掉落在电梯门中间正下方；据其工友描述，郭德伟坠落触地后头在安全帽附近，脚在电梯门下方右侧位置，整个身体紧贴井道北侧（电梯门一侧）井道侧壁，上身佩戴三点式安全带。（见图 13 所示）
