# 市南湖南路 34 号“5·9”一般火灾 事故调查报告

市南区政府“5·9”一般火灾事故调查组

2024 年 8 月 29 日

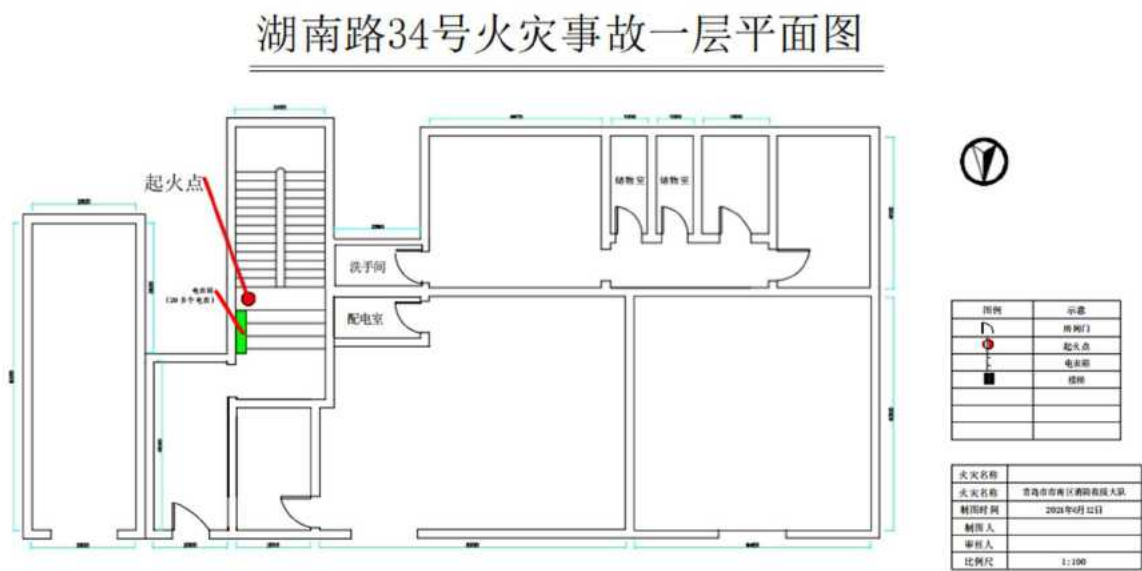
（一）起火建筑物基本情况

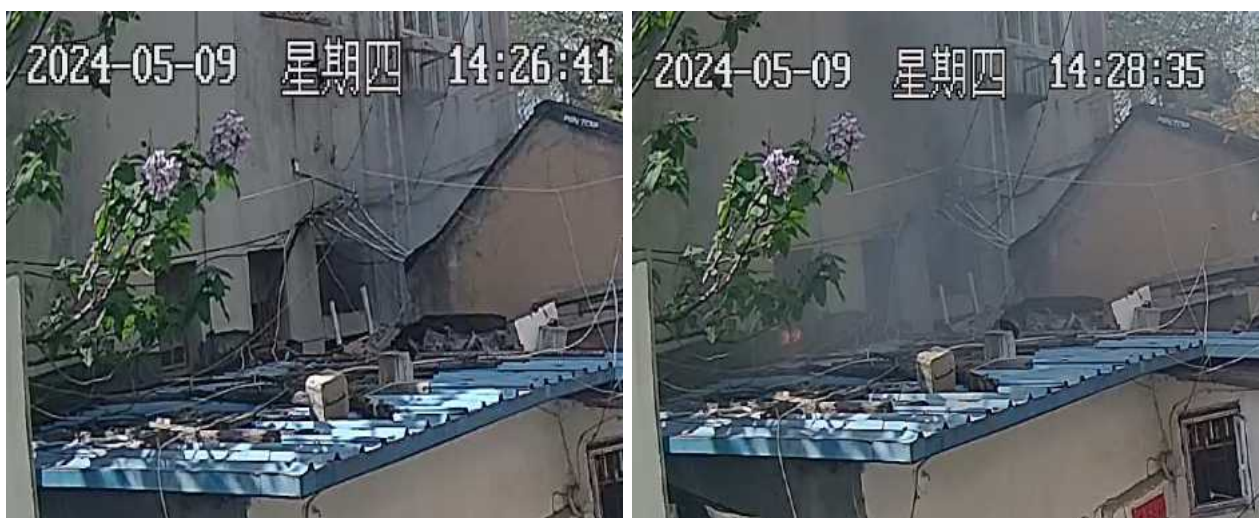
2. 通过查看多方位监控发现首先起火部位为湖南路 34 号入户门过道东侧，建筑入户门东侧窗口下方处，监控显示建筑入户门东侧窗口下方处 14 时 26 分 43 秒、14 时 26 分 56 秒、14 时 27 分 03 秒有三次闪光并伴有浓烟从窗口涌出，第三次闪光后看到有明火开始燃烧并伴有电火花，火势逐渐变大。

结合询问及现场勘验情况，综合认定起火时间为：2024 年 5 月 9 日 14 时 26 分许。

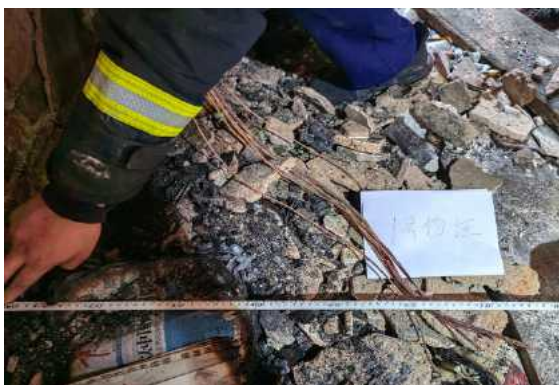
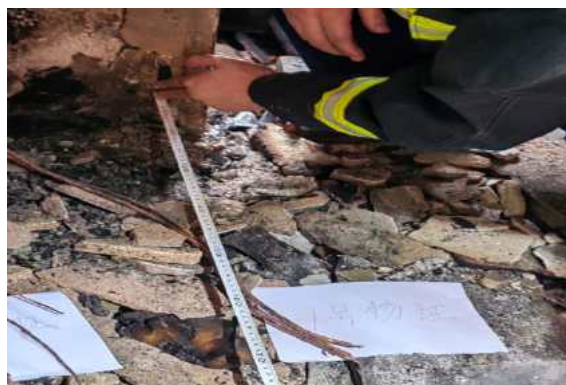
**1 号物证**

1. 在距入户门东墙85cm，南墙70cm地面处，提“1号物证”多股铜导线；在距入户门北墙30cm，东墙70cm地面处，提取“2号物证”铜导线；在距入户门东墙55cm，南墙87cm地面处，提取“3号物证”多股铜导线，铜导线上有熔痕。
