广西桂鑫钢铁集团有限公司  
“12·8”中毒和窒息事故调查组  
2026年2月6日

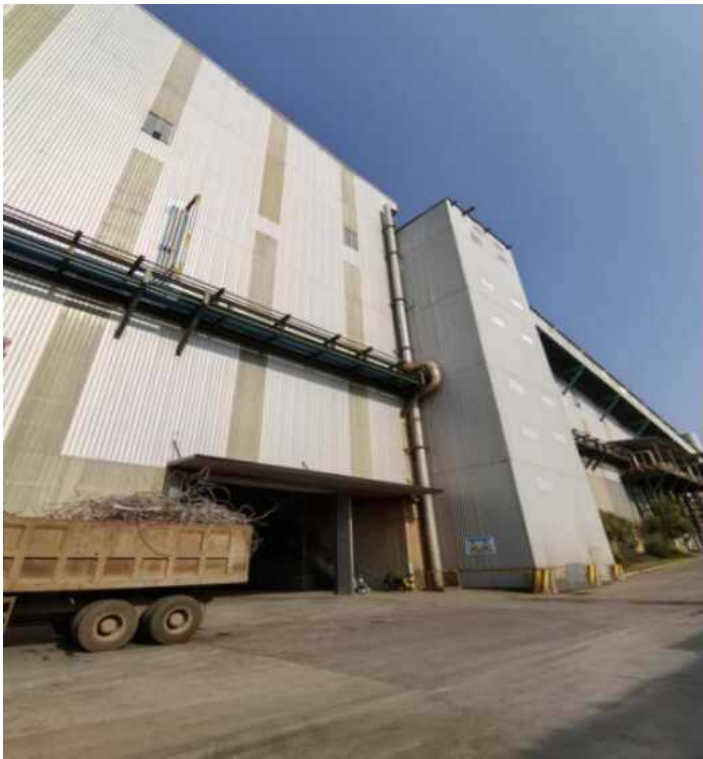
（图1 2025年12月9日事故地点：炼钢生产车间）

事故发生在贺州市信都镇工业区广西桂鑫钢铁集团有限公司。

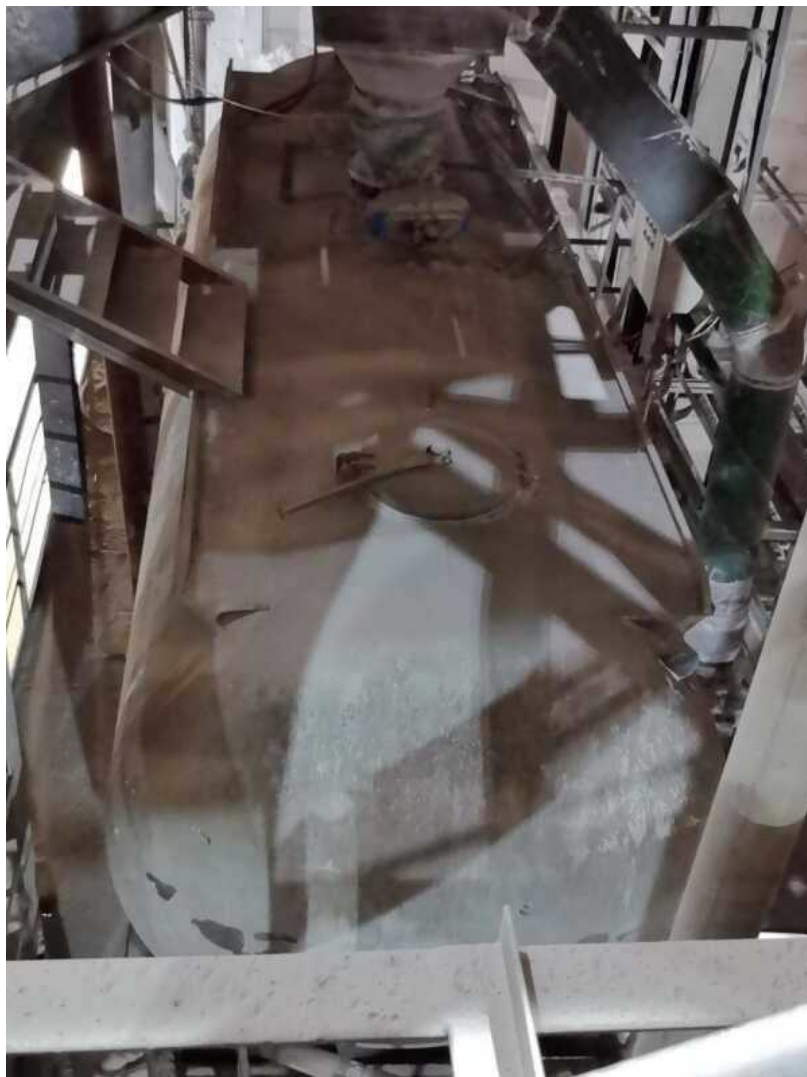
(图2 2025年12月9日事发点：石灰罐)

对炼钢生产车间上辅料工段石灰罐进行清理作业。

事故发生位置：炼钢车间-上辅料工段-石灰罐。

石灰罐外形结构：长6m，宽2m，高2m，人孔直径0.445m。

内存介质：石灰粉，设计储量5T,当时实际储量2T。

**（一）广西桂鑫钢铁集团有限公司：**要深刻吸取“12·8”一般中毒和窒息事故教训，举一反三，全面加强安全生产管理工作。一是要全面落实全员安全生产责任制，严格执行危险作业审批制度，加强作业现场管理工作；二是要加强从业人员安全生产教育培训工作，保证从业人员具备必要的安全生产知识，做好作业安全技术交底工作；三是要按照相关规定制定年度应急演练计划，定期组织开展应急演练活动，确保相关人员熟练掌握应急现场处置措施，做到个体防护到位，做好应急救援物资齐全保质有效。

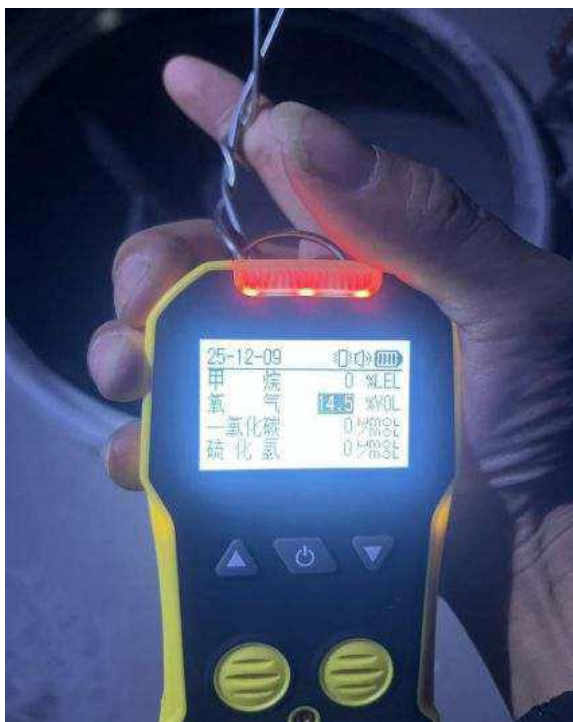
罐体内有毒有害气体检测：甲烷0，氧气14.5%，一氧化碳0，硫化氢0。

(图3 2025年12月9日四合一气体检测仪数值)

吴x有安全意识淡薄，违反公司有限空间作业安全管理制度，在未做好个体安全防护情况下，直接进入到石灰罐体内进行清除作业，因缺氧造成晕倒；张x玉安全意识淡薄，缺乏事故应急处置能力，在未做好个体安全防护情况下，自行进入到石灰罐体内对吴陶有进行营救，因缺氧晕倒并吸入石灰粉尘，导致自身重伤。以上是造成本次中毒和窒息事故的直接原因。
