舟山高新区舟山市定海  
宏运金属制品厂维修施工项目“6·2”一般  
物体打击事故调查报告

舟山市人民政府事故调查组

2024 年 6 月

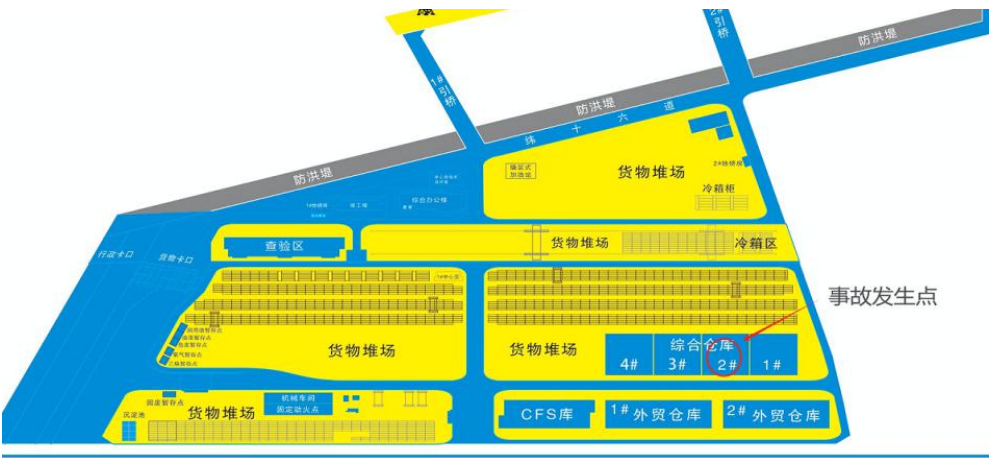
图 1 事故位置平面示意图

事故发生地位于舟山市高新区纬十三道的舟山港综合保税区码头有限公司综合仓库（如图 1 所示）。

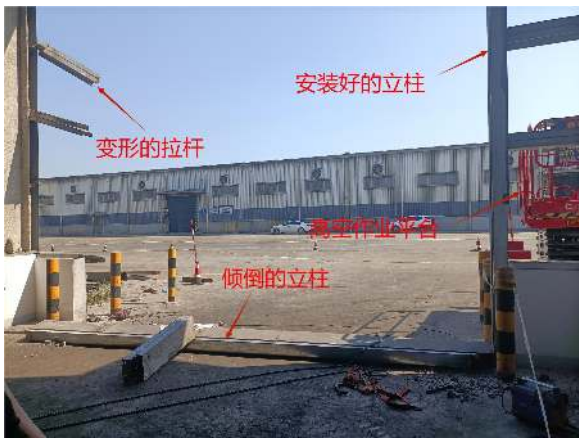
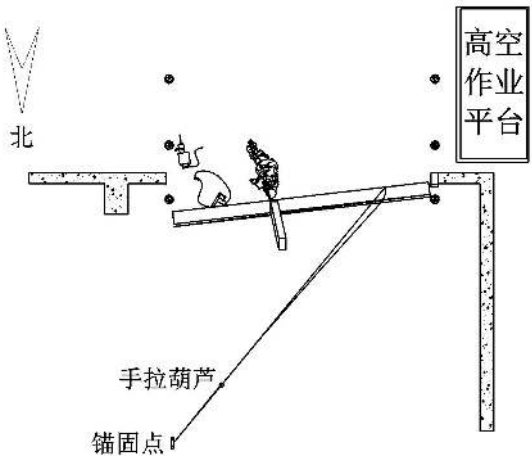
事故现场损坏的原大门顶部横梁已经更换，且与校正后的西

侧立柱完成安装，西侧立柱顶部与大门上横梁已进行点焊连接，侧面通过四根横拉杆与厂房钢结构连接，底部通过浇筑混凝土与地面固定。东侧立柱连同一根用来固定门立柱的横拉杆倾倒在地面，另外三根横拉杆固定在厂房钢结构上且已不在原来的位置（被运输车撞击后错位）。门两侧分别装设 3 跟防撞桩，西侧立柱旁停放着一辆高空作业平台（如图 2、图 3 所示）。

图 2 综合仓库 2 号库西大门

图 3 事故现场俯视示意图

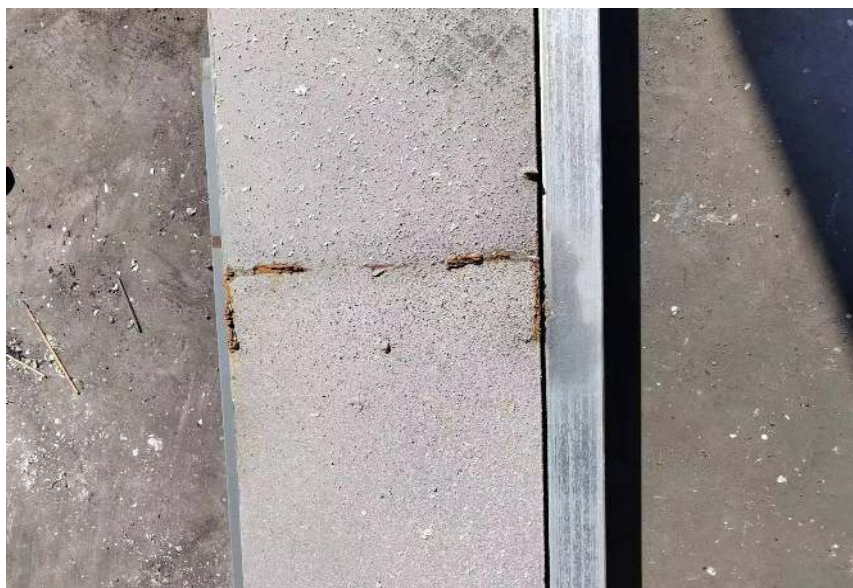
2024 年 6 月 2 日 8 时 31 分，周某某与朱某某、范某某、范某某先后到达综合仓库 2 号库西侧大门准备维修东边立柱，8 时 35 分码头公司安管员张某某到达现场并找到范某某签动火作业单，范某某在登高车上准备测量门框尺寸，周某某与范某某进行对话。朱某某佩戴自身携带的已过期安全帽（该安全帽生产日期为 2018 年 9 月），在未确认立柱固定牢固程度、未将立柱绑定牢固时使用冲击电钻对大门东侧立柱底部进行混凝土破穿作业。由于之前运输车辆的撞击，导致门立柱的所有联接焊点撕裂，当时立柱只剩底部混凝土作为支撑固定，在朱某某使用冲击钻不断振动凿击的过程中，立柱底部失去约束造成整体失稳，且由于立柱上方受到锚固绳索的制约，失稳立柱径直向西侧倾倒，8 时 36 分立柱向西侧发生倾倒首先砸中正在弯腰钻凿的朱某某背部，朱某某本能向后退并失去重心，脚下发生打滑，随后立柱砸向其头部并将其压到在地，当场失去意识。

仓库大门下方横放着倾倒的立柱，该立柱由槽钢焊接而成，高 6m，宽 0.28m，下部灌装混凝土，总重达 650kg。在立柱的一侧

有四处焊接的痕迹，其中三处焊接部位撕裂处锈蚀（如图 4 所示），通过视频比对和现场勘验可知另一处焊接部位撕裂处的焊接痕迹位置与厂房钢结构上用来固定门立柱的横拉杆位置吻合（如图 5 所示）。

图 4 倾倒立柱上与横拉杆焊缝撕裂后的锈蚀状态

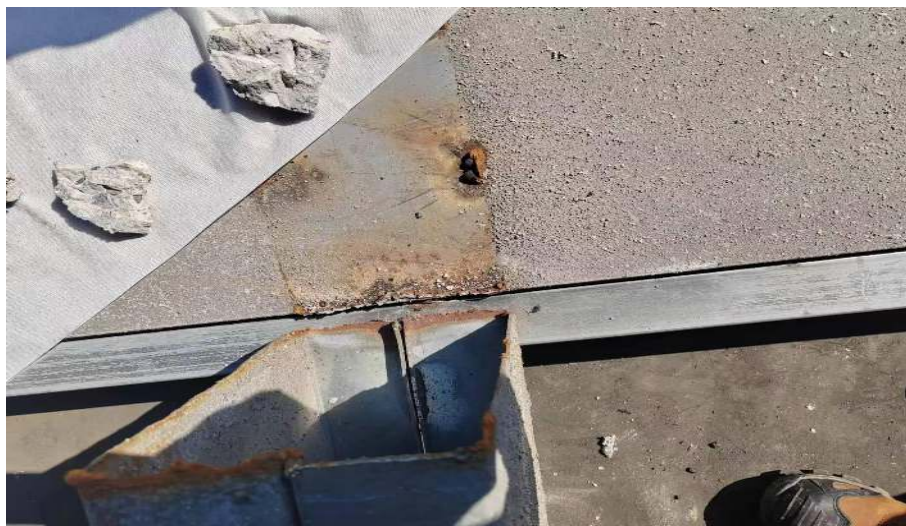
图 5 压在倾倒立柱上的横拉杆及其焊缝

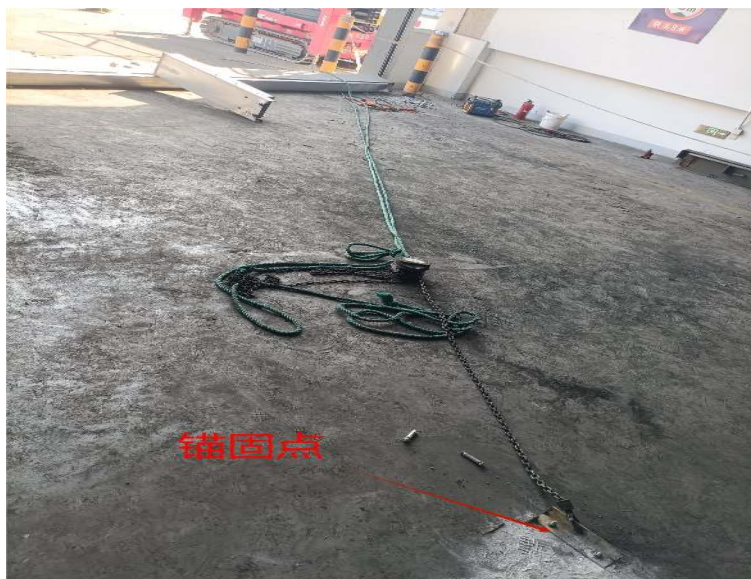
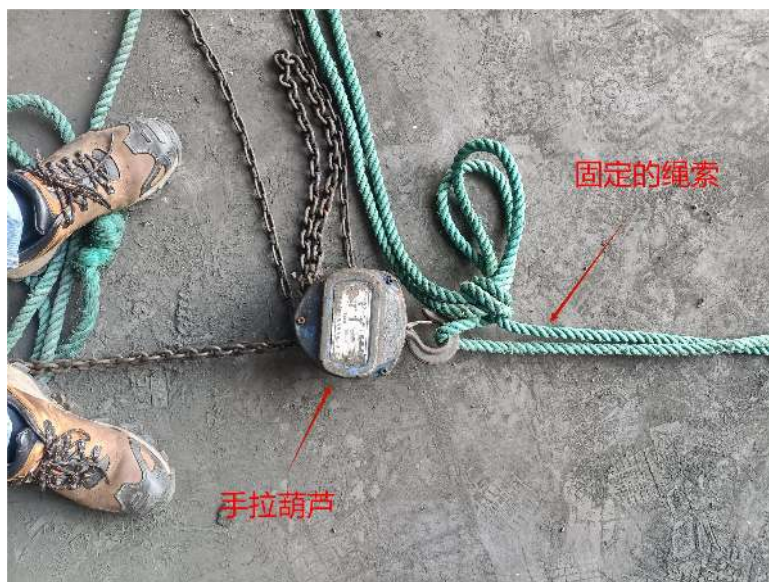
月 29 日和 5 月 30 日将大门两侧撞坏的立柱拆下，6 月 1 日完成大门西侧立柱点焊。6 月 1 日，范某某将东侧立柱与手拉葫芦固定，由于手拉葫芦长度不够，使用绳子将手拉葫芦进行连接，其中绳子与立柱固定、位于地面的角铁与手拉葫芦固定。

在仓库内有一个锚固点，该锚固点正对未倾倒前的门立柱，

间距 5.9m。现场遗留一条绳索，绳索一端固定在倾倒的门立柱上部距立柱顶部 1m 处。绳索另一端通过手拉葫芦与锚固点连接。绳索状况良好，连接牢固。手拉葫芦吊钩未见明显变形，与锚固点连接牢固（如图 6、图 7 所示）。

图 6 仓库内设置的锚固点

图 7 联接锚点和绳索的手拉葫芦
