## 白云区工业创投孵化产业园项目“12·1”高处坠落事故调查报告

文章来源: 白云区应急管理局 发布时间: 2026-05-15 14:40 浏览次数: 201次 打印 关闭 [字体: 大 中 小] 分享到:

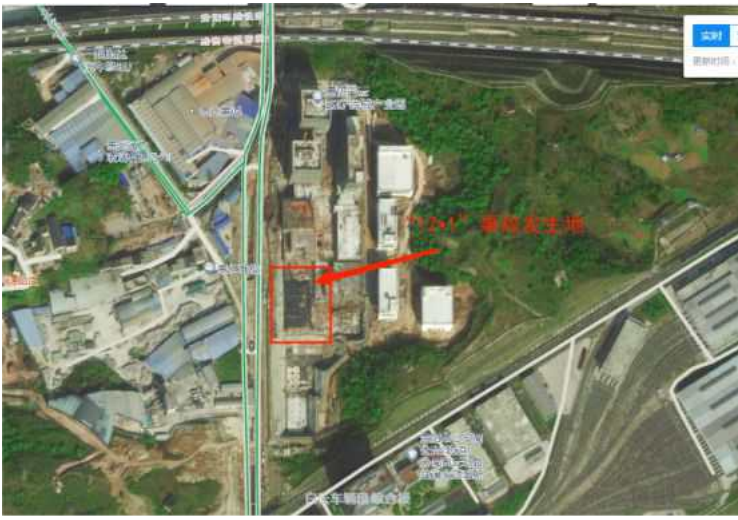
事故地点:事故地点位于白云区工业创投孵化产业园区内,项目6号楼靠7号楼裙楼一侧,见下图。

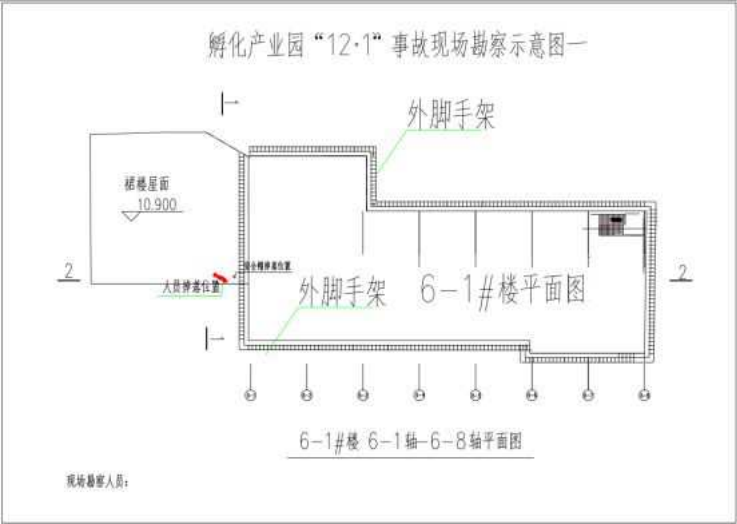
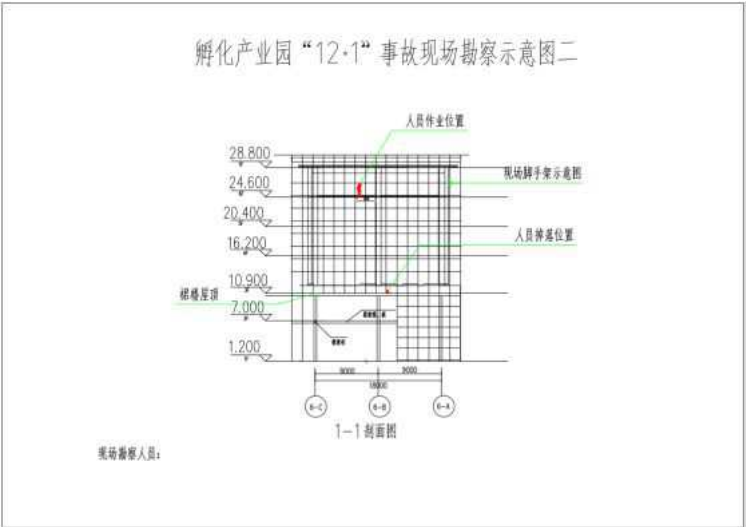
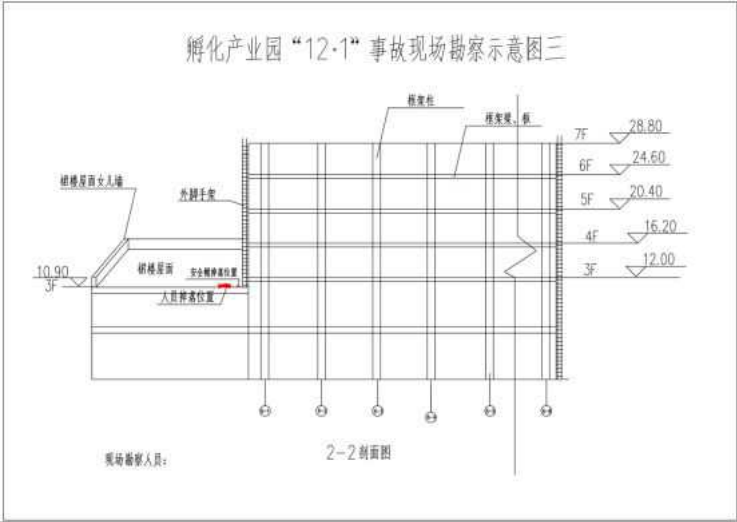
“12·1”事故现场6号楼靠7号楼裙楼一侧勘察情况示意图

幸\*\*在调整支撑脚手板的悬挑横向水平杆时,先将身上穿戴安全带的安全锁扣挂在搭设竹脚手板的横向水平杆上,随后违规将横向水平杆与外侧纵向水平杆连接的万向扣设安全锁扣的横向水平杆受力与外侧纵向水平杆松脱,幸\*\*踩的竹脚手板突然失稳垮塌,身体失去控制向下坠落,其身上佩戴的安全带锁扣顺势从横向水平杆上滑脱,幸\*\*最终从67号楼裙楼3层屋面(高度约10.9米),经抢救无效身亡。
