# 卢氏文峪河南奥龙实业有限公司“12·25” 一般顶板事故调查报告

卢氏县政府事故调查组

2026年6月26日

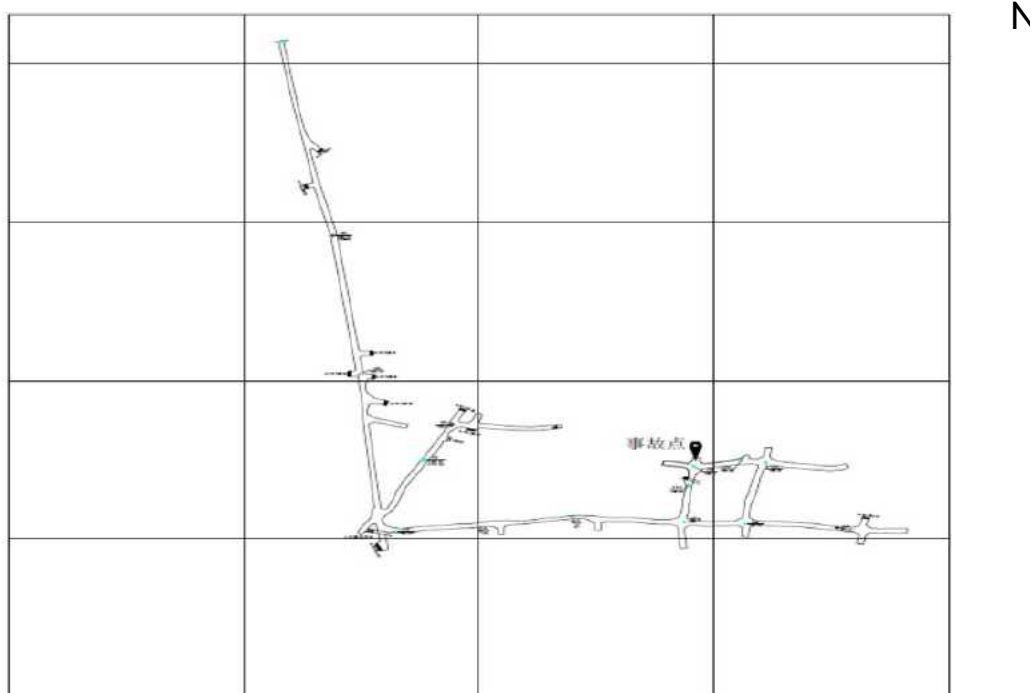
**附图：1390 平硐采掘工程布置平面图（注明事发地点）**

事发地点位于1390中段布置的第一个回采矿块出矿巷道端部向上回采的挑顶落矿作业面，当时应处在分层回采向上挑顶期间，在出矿巷道端部向上回采的采场内，进行挑顶凿岩作业。

一是奥龙公司为追求利益，未经设计批准擅自在1390平硐（Y=37526000）坐标线以东区域进行采掘作业，该区域六大系统未覆盖，独头掘进。二是1390平硐12勘探线北穿脉巷采场顶板矿层（体）整体性在先期施工中遭到破坏，当日挑顶回采凿岩过程中，由于凿岩设备及钻具振动，诱发采矿工作面顶板上部节理裂隙位移离层，使节理面以下“悬挑结构”的矿体在重力和退钻阻力的作用下，节理面下部岩体突然断裂冒落，形成顶板冒落，从而砸中顶板下方施工人员，是事故发生的直接原因。
