# 包头新材料产业园区内蒙古大全新能源有限公司

## “8·15”一般高处坠落事故调查报告

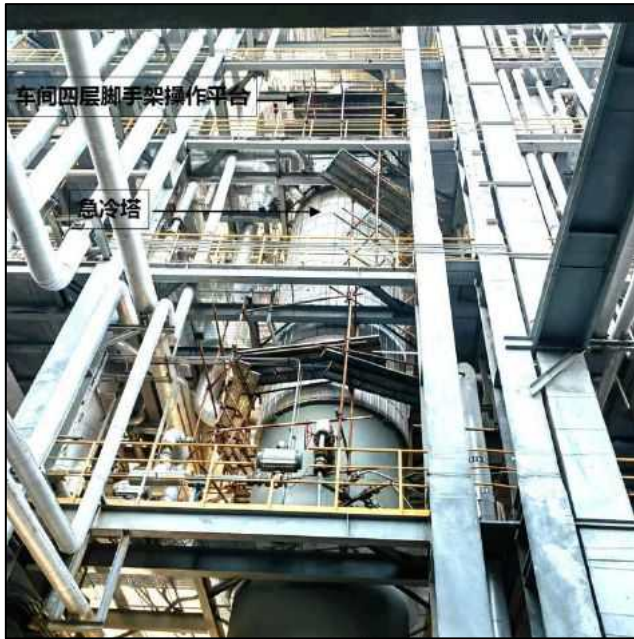
(图1 施工现场图)

冷氢化车间四层钢格栅距一层地面高 19.5 米，四周设有高 1.2m 的防护栏杆。急冷塔西侧设检修人孔，人孔距四层钢格栅高 3.5m。急冷塔与防护栏杆的水平距离为 1.14m，中间搭设有脚手架作业平台，作业平台紧靠防护栏杆搭设，并使用扣件连接。作业平台距四层钢格栅高 3.43m，设有高 0.9m 的上横杆，无下横杆、竖杆、挡脚板。作业平台距离一层地面总高度 22.93m。

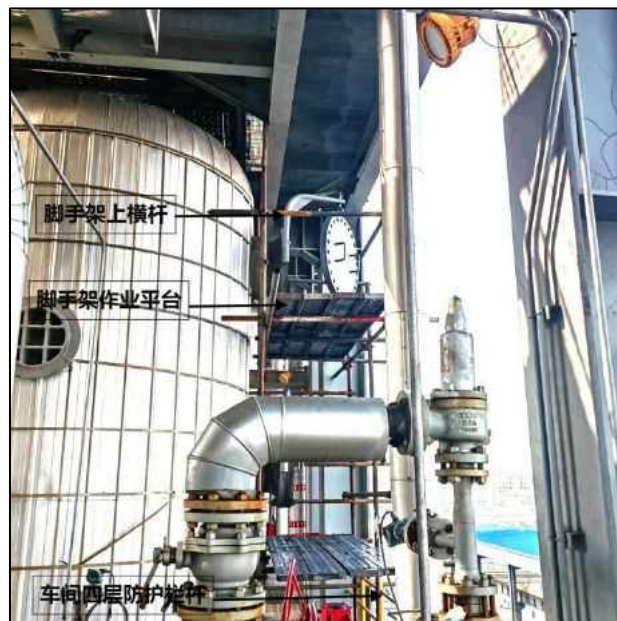
(图3 车间四层脚手架作业平台)

2024 年 7 月 30 日，冷氢化车间向设备部提交了搭设脚手架作业平台的申请。8 月 2 日，脚手架作业平台搭设完成，并经冷氢化车间、设备部验收合格，悬挂了验收合格牌，但脚手架不符合《内蒙古大全新能源有限公司检维修操作平台管理规定》<sup>[1]</sup>。

2. 现场脚手架作业平台防护栏杆未按规定搭设，防护栏杆高度未按规范要求设置，且缺少下横杆、竖杆、挡脚板。
