# 花都炭步“8·3”一般道路交通事故调查报告

花都区人民政府事故调查组

2025 年 12 月

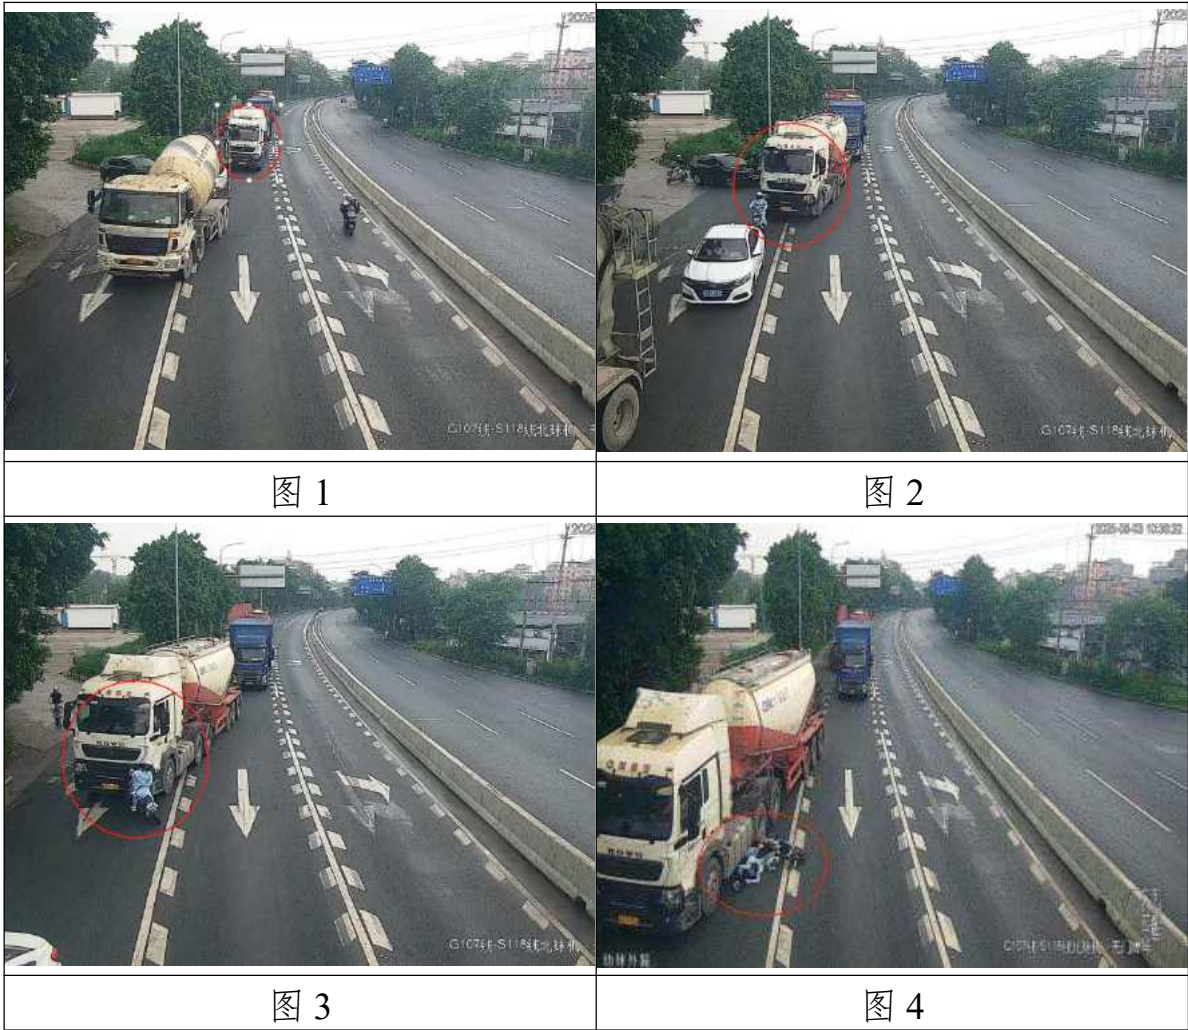
2025年8月3日7时许，成和平驾驶粤R73750号牵引车在广州花都港巴江码头装载煤灰到广州市白云区太源街道岭顶路2号处卸货，卸完货后返回广州花都港巴江码头。10时36分许，成和平沿着风神大道北侧路面右侧直行慢车道由东向西行驶。10时36分24秒，成和平行驶到风神大道进九塘西路路口时准备右转变道进入107国道（图1）。

2025年8月3日10时36分10秒，温惠燕驾驶广州130031号牌电动自行车搭载徐志熙从九塘西路路口驶出，沿着风神大道北侧路面直行右转混合车道由东往西直行（图2）。

10时36分30秒，成和平驾驶粤R73750号牵引车右转变道过程中未能发现车辆前方行驶的广州130031号牌电动自行车，导致粤R73750号牵引车在风神大道进九塘西路西46米处与广

州 130031 号牌电动自行车发生碰撞（图 3、图 4），事故造成广州 130031 号牌电动自行车乘客徐志熙受伤。10 时 51 分许，“120”急救中心医务人员到现场后对伤者徐志熙进行抢救，抢救无效医务人员当场宣布徐志熙死亡。

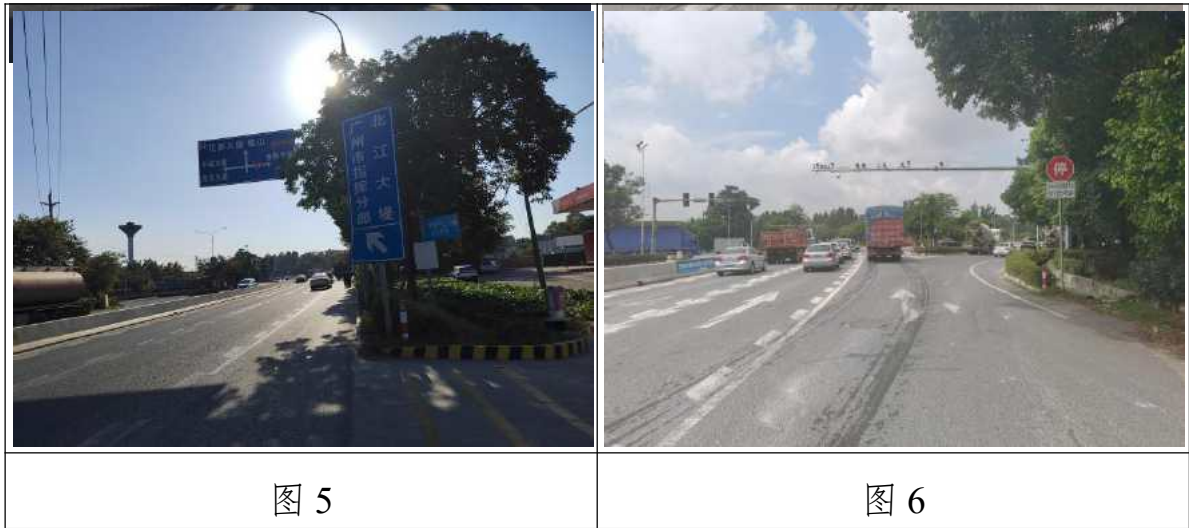
2.道路安全设施设备情况。事故路段设有道路指示牌,事故发生路口地面上施划清晰的车道分割线、纵向减速线等地面标线。设置“右转必停”警示牌、道口桩等路面交通安全设施(图 5、6、7、8)。

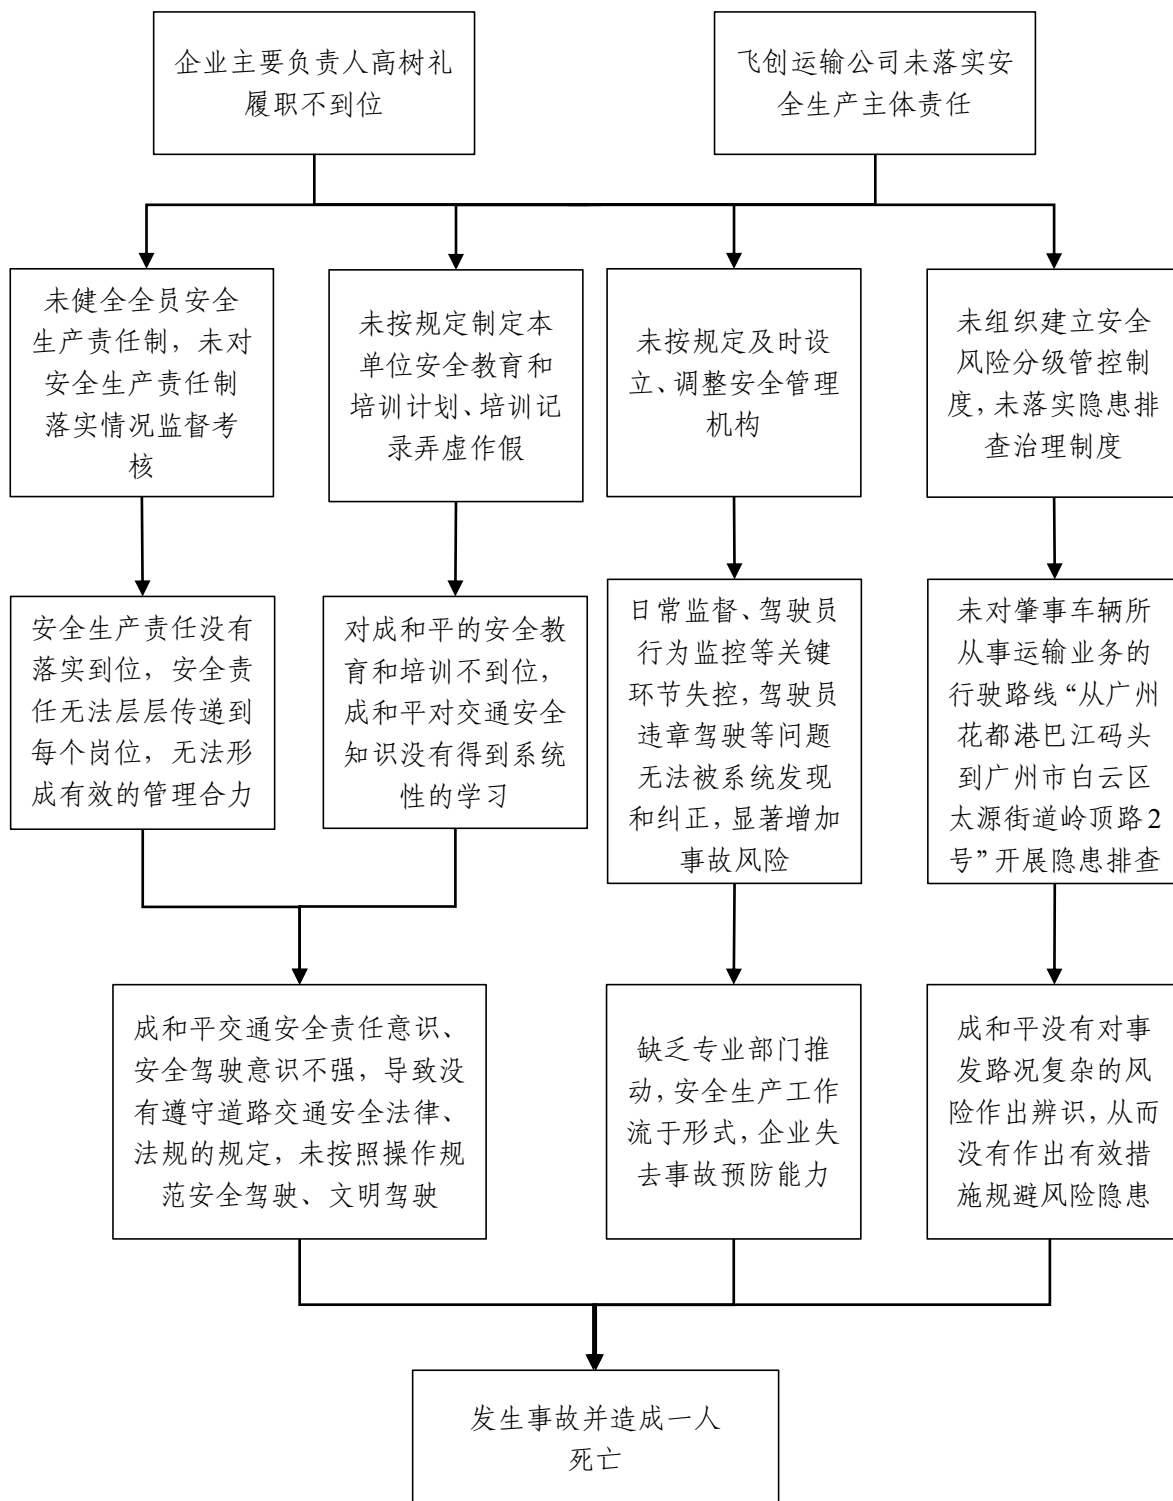
#### 花都炭步“8·3”一般道路交通事故原因分析

成和平驾驶机动车变更车道前未注意观察前方车道内车辆的行驶状况，未与前方行驶的车辆保持安全距离，是本起交通事故发生的直接原因。

1.飞创运输公司未及时根据公司人员实际情况建立安全生产责任制，也没有对全员安全生产责任制落实情况开展监督考核，其主要负责人高树礼亦未依法严格落实安全生产责任制，导致肇事司机成和平安全生产责任意识淡薄，不遵守交通安全法律法规和操作规程，是本起交通事故发生的间接原因之一；

2.飞创运输公司未对肇事司机成和平进行岗前安全教育培训即让其上岗工作，且在日常运营管理中缺乏充分有效的定期安全教育培训；高树礼作为企业主要负责人未取得《道路运输企业主要负责人和安全生产管理人员安全考核合格证明》，企业安全生产管理资质缺失，没有按照规定及时制定安全生产教育和培训计划，导致肇事司机成和平缺乏必要的安全生产知识，在从事运输业务途中麻痹大意，违章驾驶机动车，是本起交通事故发生的间接原因之一；

3.飞创运输公司未按照规定根据实际在职人员及时设置并调整安全管理机构，安全管控不到位、事故发生风险升高；飞创运输公司及其主要负责人高树礼未组织健全并落实安全风险分级管控和隐患排查治理双重预防工作机制，没有对“从广州花都

港巴江码头到广州市白云区太源街道岭顶路2号”这条运输路线进行安全隐患排查，导致成和平未能辨识事发路口存在人多车多、事故高发的风险，是本起交通事故发生的间接原因之一。
