## 生产安全事故调查报告书

事故名称：阿勒泰市恰秀路街道职业技术学院扩建项目“6·25”一般高处坠  
落事故调查报告

阿勒泰市政府事故调查组制

2023 年 8 月 20 日

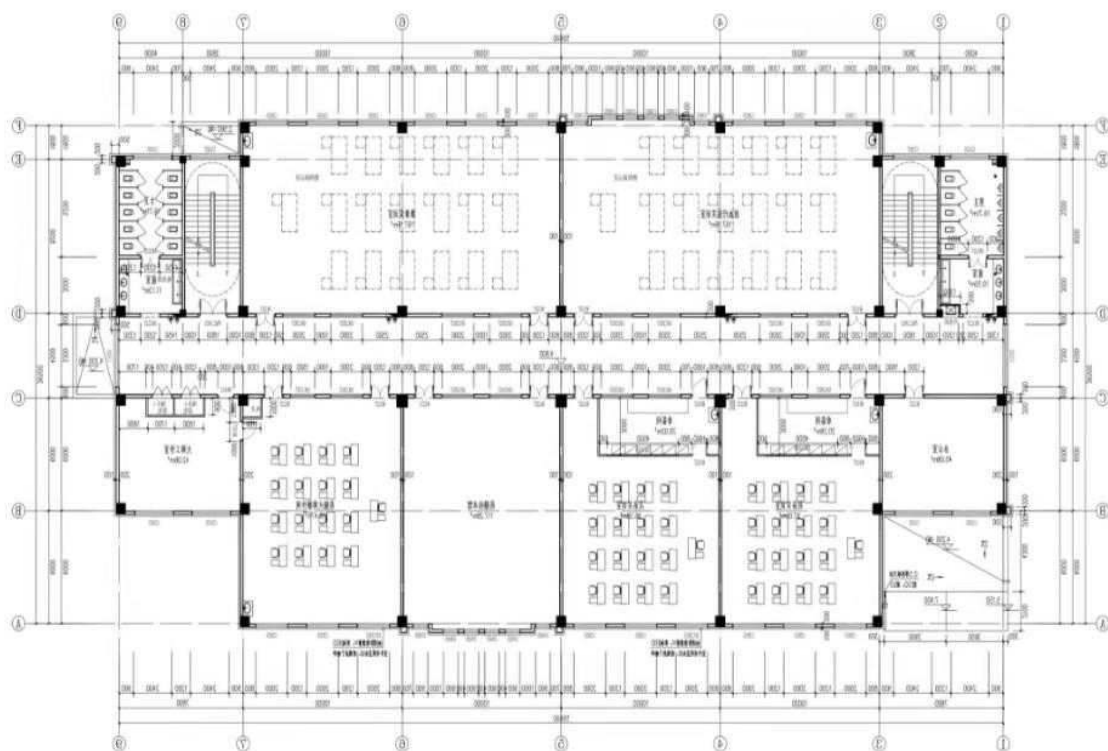
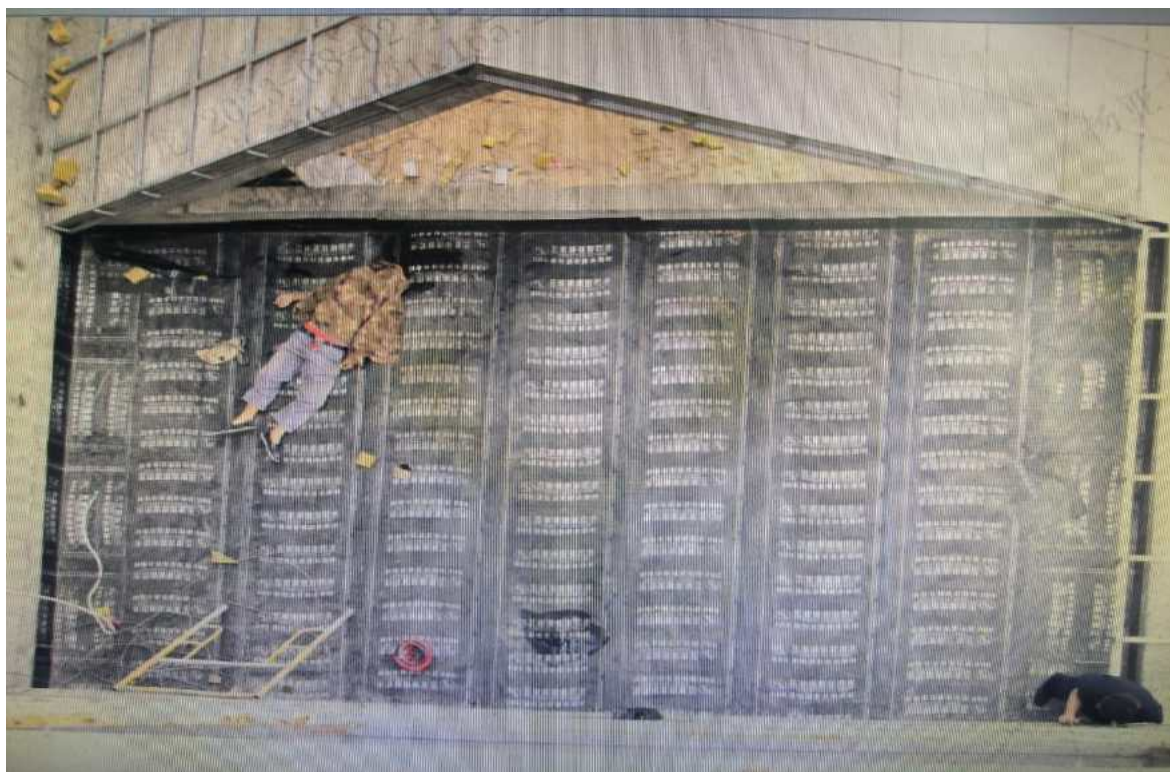
图 1 平面图二  
比例 1:100 (比例尺)

2023 年 6 月 25 日 08 时许，卢某某(死者)来到作业面安装吊篮，9 点多，卢某某(死者)把卢某某(死者儿子)叫来一起安装吊篮钢丝绳，近 10 分钟后，一副钢丝绳安装好，卢某某(死者儿子)回到自己作业面干活，卢某某(死者)继续安装吊篮。12 点 58 分 32 秒，吊篮开始上升，卢某某(死者)在吊篮外双手抓住底部，吊篮上升至 4 层时停止上升，12 点 59 分 38 秒，卢某某(死者)从 4 层坠落至一楼楼顶屋面（雨蓬）上。吊篮上升过程中，工人卢某某听到有人喊“关电、帮帮我”，立即向事发地跑去，13 时 01 分许，卢某某到达事故地点，发现有人坠楼，已昏迷，立即拨打 120、110 报警急救电话。

坠落具体位置详见下图：

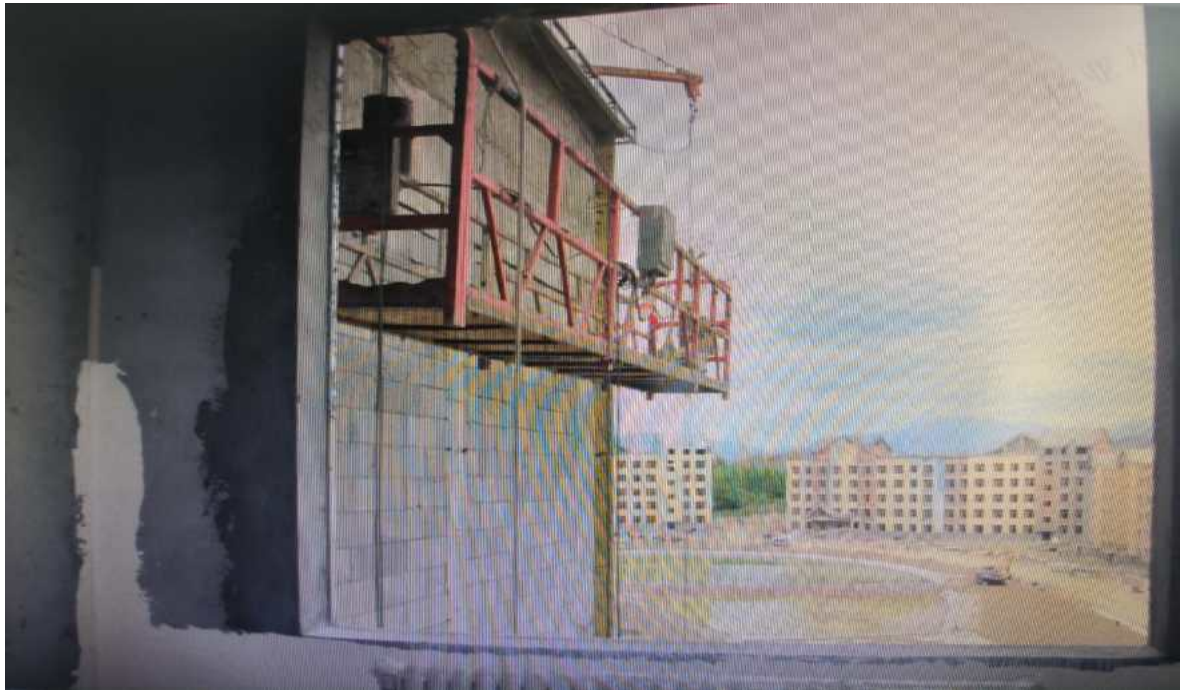
事故发生后吊篮具体位置详见下图：

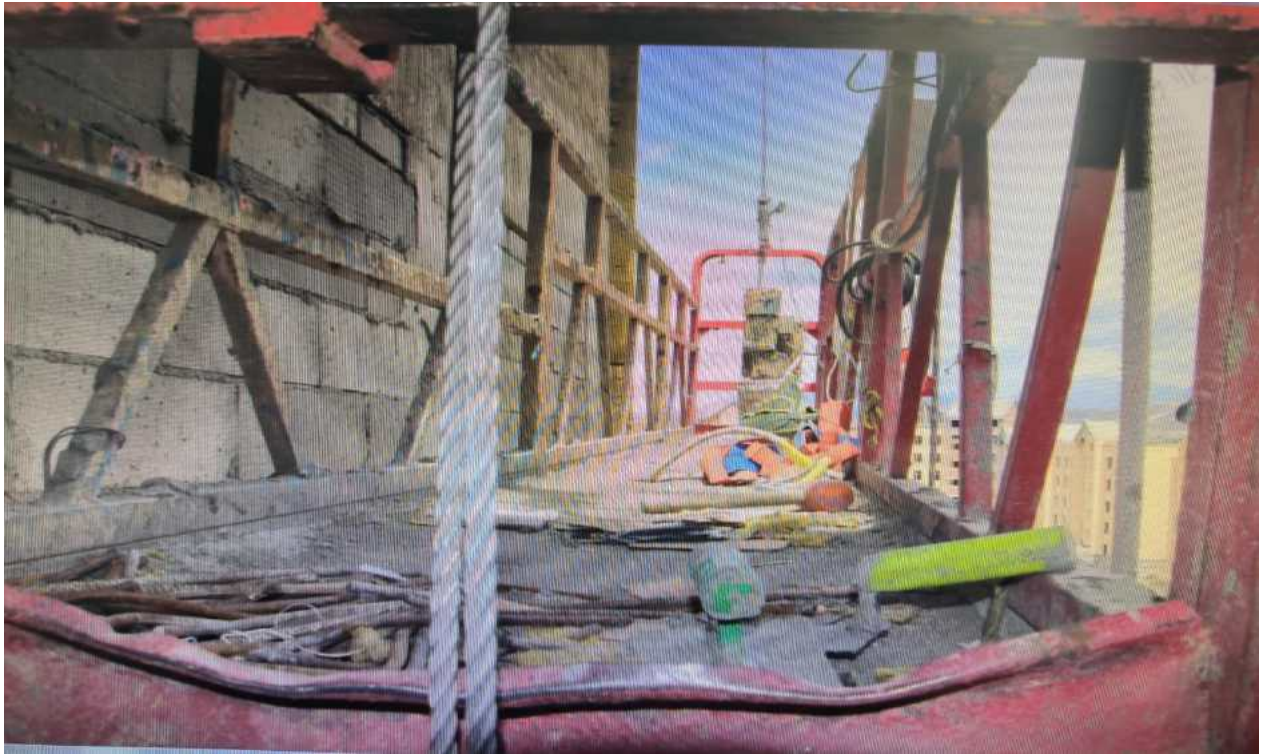
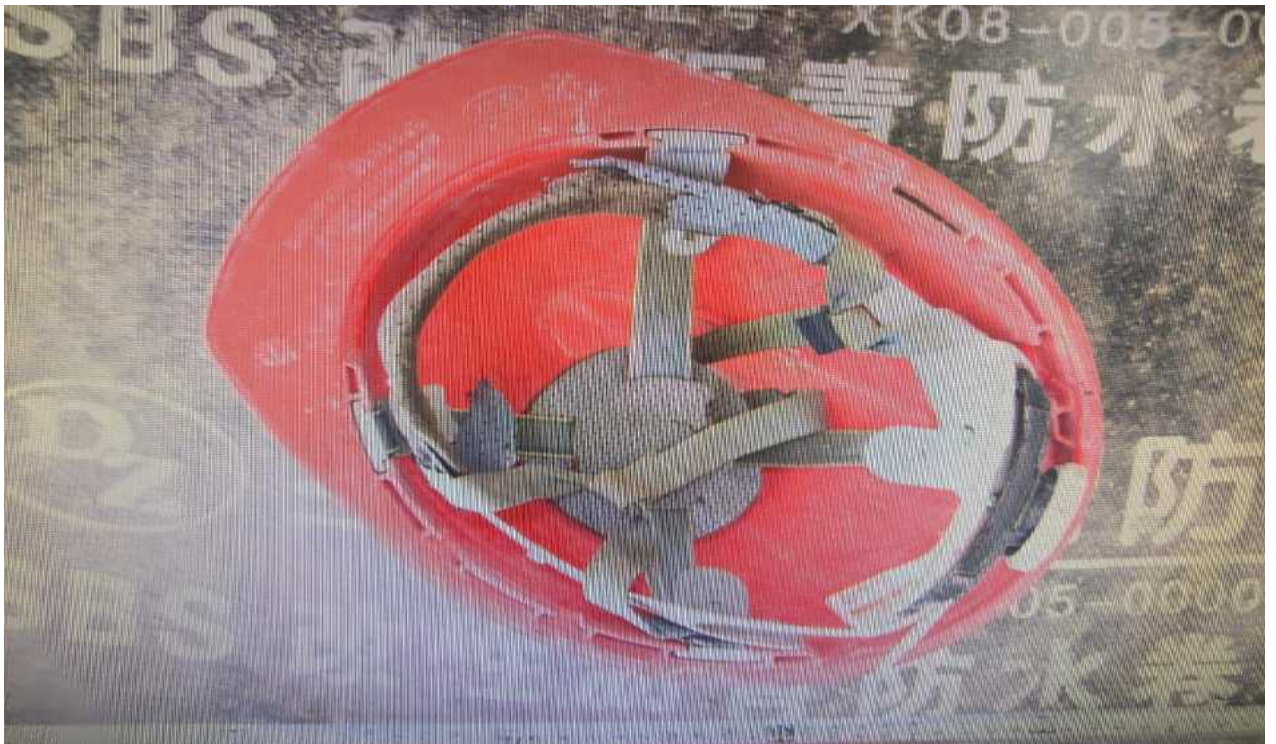
阿勒泰建业建筑工程有限公司现场管理混乱，安排没有资质人员安装吊篮，安全技术交底流于形式（死者未持有高处安装、维护、拆除特种作业操作证且超过国家法定退休年龄）。卢某某（死者）安全意识淡薄，未按照规定戴合格的安全帽（安全帽过期）、未系安全带和安全绳，违规操作电动吊篮。以上两个方面是造成事故发生的直接原因。
