# 齐齐哈尔市富拉尔基区 银钢铆焊加工部“9·12”一般触电事故调查报告

“9·12”一般触电事故调查组

2024年10月14日

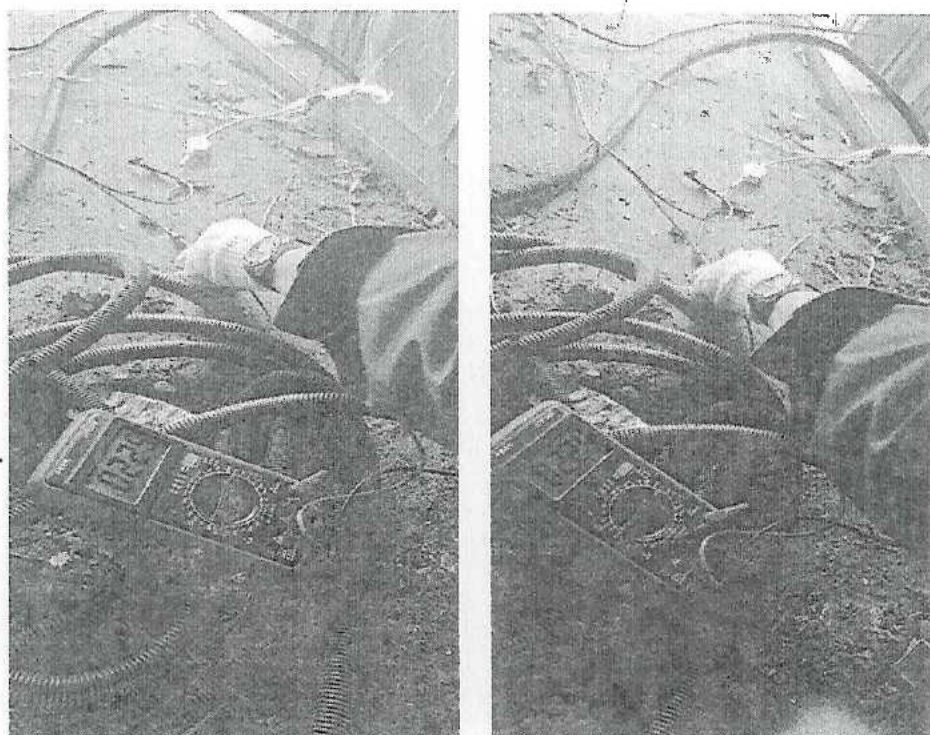
图 3：现场裸露部位电源电压检测

现场通过对电源线漏电部位和固定牌匾的钢骨架进行电压测量，分别达到 225V 和 224V，触摸即可发生触电事故。
