# 临翔忙畔云南鑫景建筑工程有限公司“10·17” 一般塔吊坍塌事故调查报告

临沧市临翔区人民政府事故调查组

2025 年 12 月 18 日

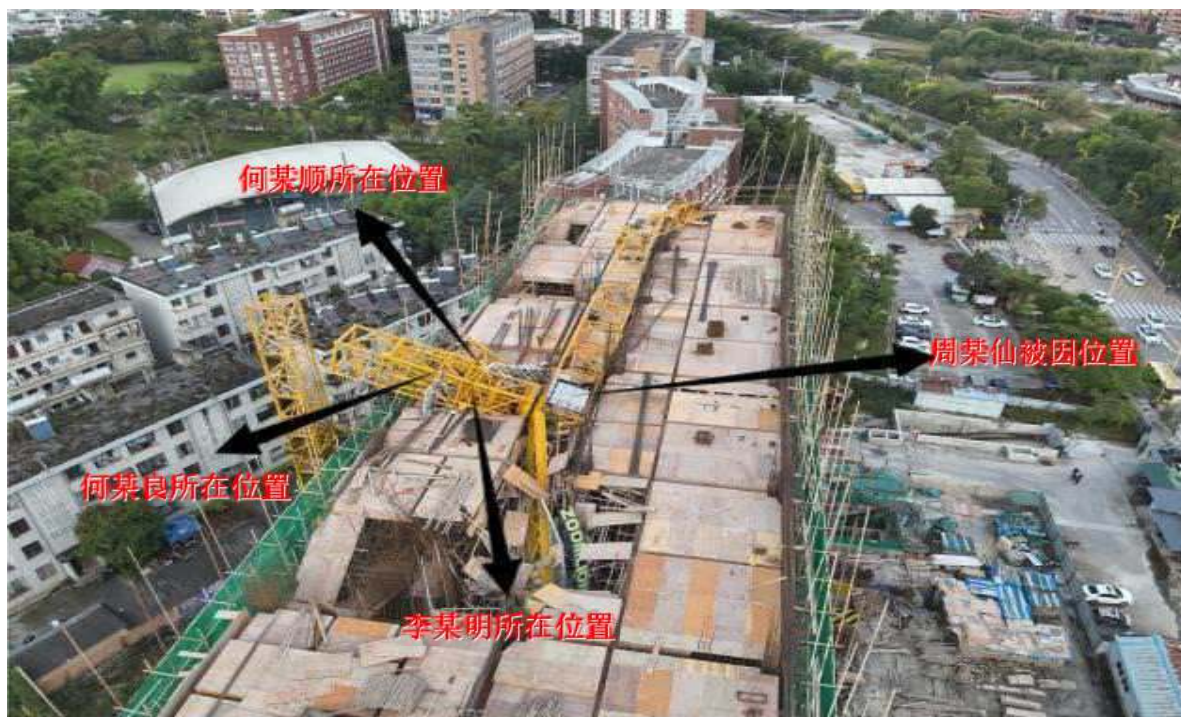
事故现场（一）

塔吊起重臂挂在楼的北面，整个塔吊的大臂倒在楼面上，塔吊司机周某仙被困在驾驶室，何某顺、何某良和李某明 3 人挂在

倒塌在楼面的标节上，黄某贵躺在第 6 层悬挑外架底层硬质防护上。
