## 赫山鱼形山湖南某某发动机冷却系统（二期）“1.9”一般坍塌事

发布时间：2026-05-06 11:22

信息来源：区应急管理局

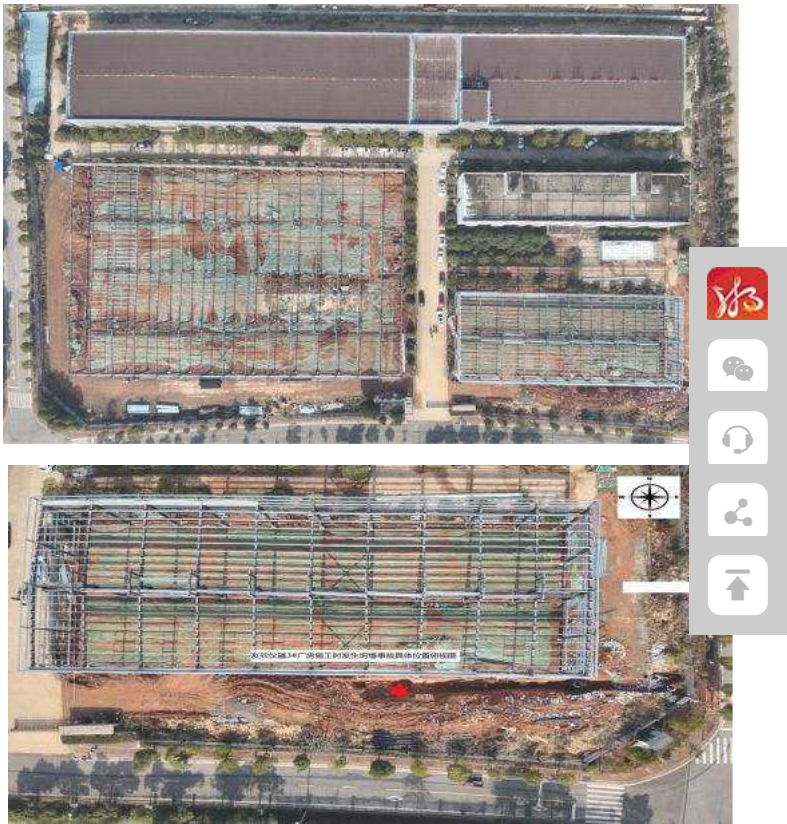
基坑发生坍塌具体位置平面图

坍塌核心位置：坍塌发生于3#厂房基础南侧外沿0.7米处一新开挖的地管管沟内底部位置。该管沟长64米，起始端位于3#厂房东侧围墙，终止端位于厂房从东往西数第4跨与第5跨立柱之间，未贯通整个厂房。

管沟结构参数：经现场实地测量，该塌方位置管沟剖面形状为上宽下窄的梯形，具体尺寸如下：管沟顶部宽度2.1米，底部宽度1.8米，深度3.5米。管沟东侧已完成2处圆形雨水井的搭建施工，雨水井结构完整，与管沟连接紧密。管沟西侧为新建厂房基础，基础与管沟之间无连接。管沟内堆积物情况：管沟两侧土质均为回填土，土质疏松，无明显夯实痕迹，易发生坍塌。在管沟南侧有土方堆积物，堆积高度及范围未形成明确规整形态，对管沟侧壁形成一定侧向压力，勘察当日两侧土质均较干燥，无积水现象。

（一）韶山某某。一是防范二次坍塌。规范清理堆载，释放侧向压力，尽快完善边坡支护方案并实施，优化排水系统，防止土体软化，补齐技术资料，完善管控闭环。二是筑牢源头防线。严格落实企业主体责任，强化安全教育培训，严格执行操作规程，严禁违章指挥、违章作业。三是加强现场监管。监理单位要严格按照监理合同约定，认真履行监理职责，及时发现并督促整改安全隐患。四是强化行业监管。相关行业主管部门要加强对重点工程的安全监管，特别是对深基坑工程的安全监管，要严格落实各项安全管理制度，确保施工安全。
