## 德江县“4·2”一般道路交通事故调查报告

德江县事故调查组  
2023年5月30日

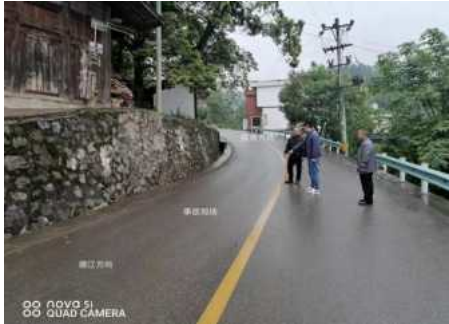
2023年4月2日19时15分左右，根据某某岩洞牌桶装水负责人赵某的安排，驾驶员常某某驾驶贵DTE000的东风牌小型双货车和搬运工陈某从德江县城出发送桶装水到某某乡某某村机场工地，在返回德江县城途中经某某乡某某村某某组（德露11KM+100M）处时刹车发生故障，陈某跳车被该车后右轮碾压胸部，常某某在600米处把车停靠稳后返回现场，发现陈某仰口鼻出血，于是立即拨打120急救电话，40分钟左右德江县某某医院医生到达现场开展抢救，因伤势过重经抢救无效后医生宣布死亡。

某某乡某某村某某组（德露11KM+100M）处，沥青路面，雨雾天气、路面湿滑，直下坡路段，坡度为-3%，道路标识标线齐全，道路路基宽6.2米。如：图1

驾驶员常某某安全意识淡薄，对驾驶的车辆未定期检查，雨雾天气未保持安全车速，对货车安全技术性能不熟悉，是生安全生产事故的直接原因。  
陈某自救时方法不当，盲目跳车被车后右轮碾压胸部致死亡，是发生安全生产事故的直接原因。
