# 定南赣州汇迪新能源科技有限公司“6·7” 一般物体打击事故调查报告

定南县政府事故调查组

2025 年 8 月 1 日

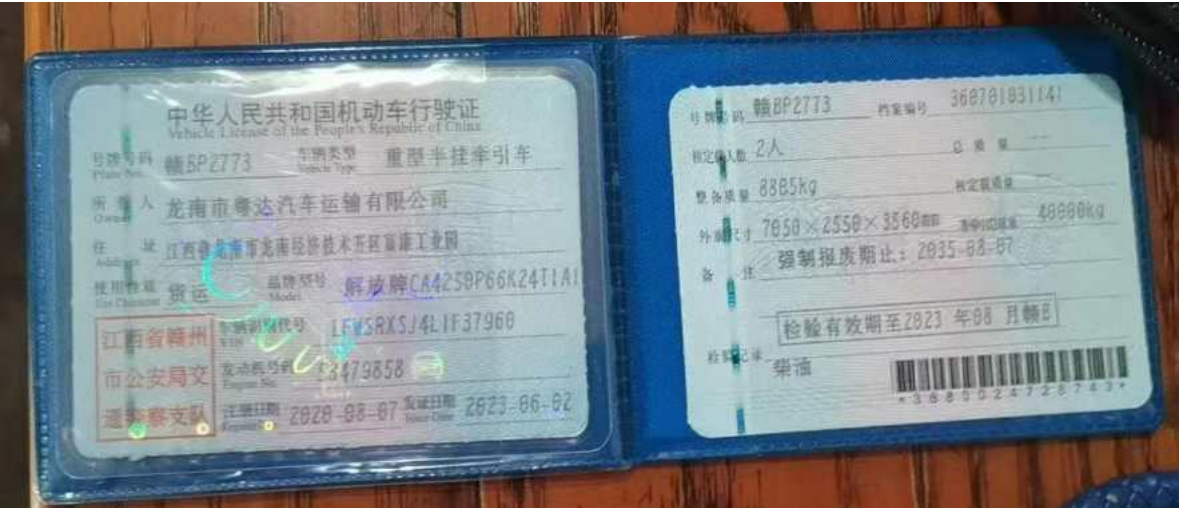
事故车辆系赣 BP2773 重型半挂牵引车，系凌某某在龙南市粤达汽车运输有限公司按揭购买的车辆，由凌某某自主运营、自负盈亏，是车辆的实际控制人，挂靠于该公司名下，每年挂靠费用 1200 元，该车注册日期是 2020 年 8 月 7 日。

图 1 涉事车辆行驶证

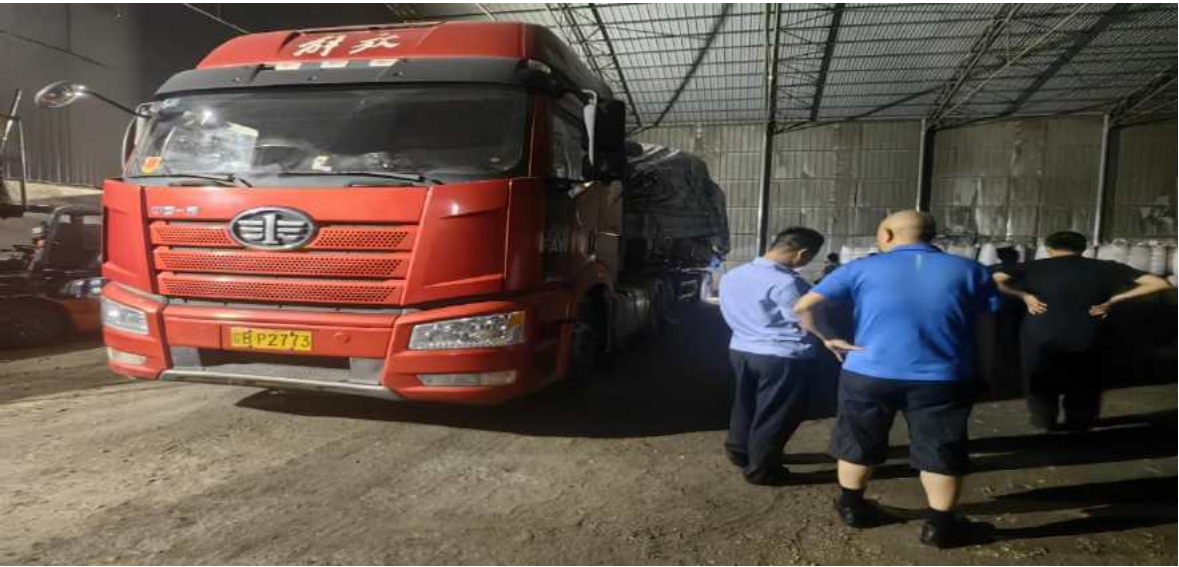
图 2 涉事货车

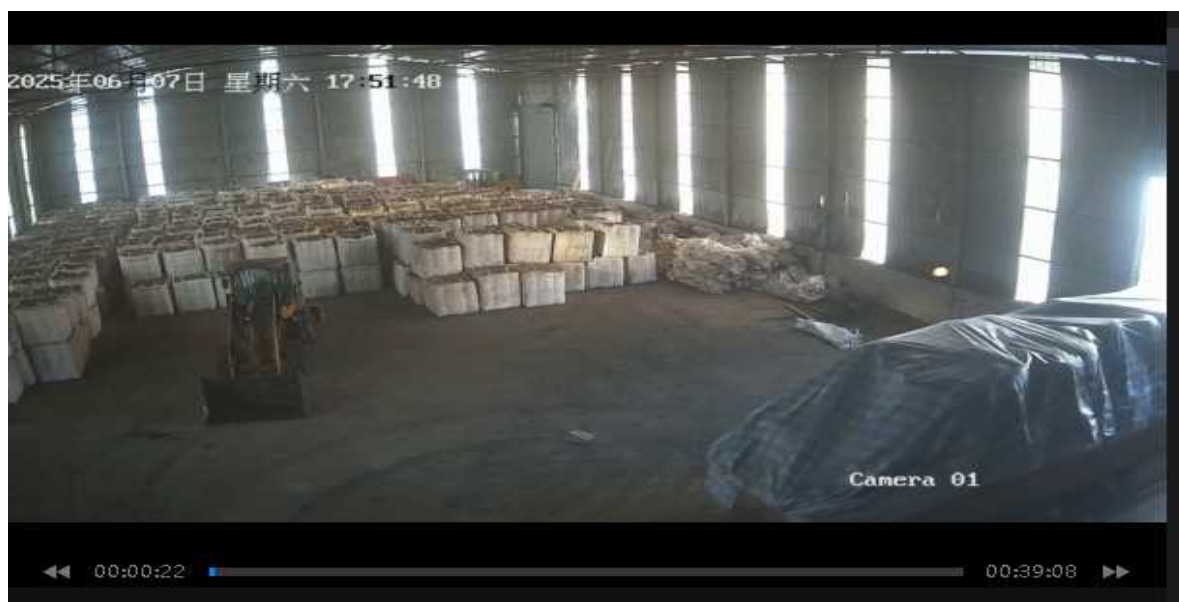
图3 货车到达汇迪公司锅炉房储料仓库

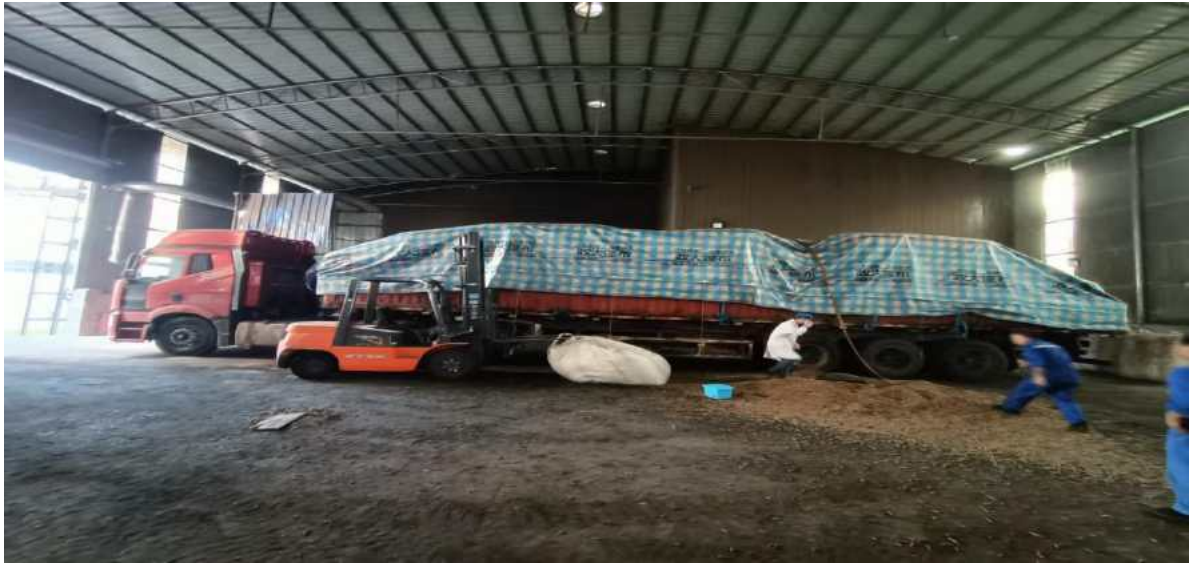
2025年6月7日上午货车司机凌某某在手机APP操作软件货物运输“运满满”上接到河源市瀚源颗粒再生资源有限公司的货物运输订单，运输目的地是赣州汇迪新能源科技有限公司。当天17时51分左右，该货车满载生物质颗粒货物到达赣州汇迪新能源科技有限公司锅炉房储料仓库进行卸货，停好车后，司机凌某某在拆解车辆左侧篷布和固定绳时，被装载货物的吨袋掉落砸倒。

图 4 事故发生现场图片

司机凌某某在装载货物时未将货物捆绑扎实，运输过程中导致货物倾斜，到达卸货仓库未对车辆周边及货物安全环境进行确认，在自身处于不安全的位置拆解篷布和固定绳，导致货物吨袋掉落将其砸倒。

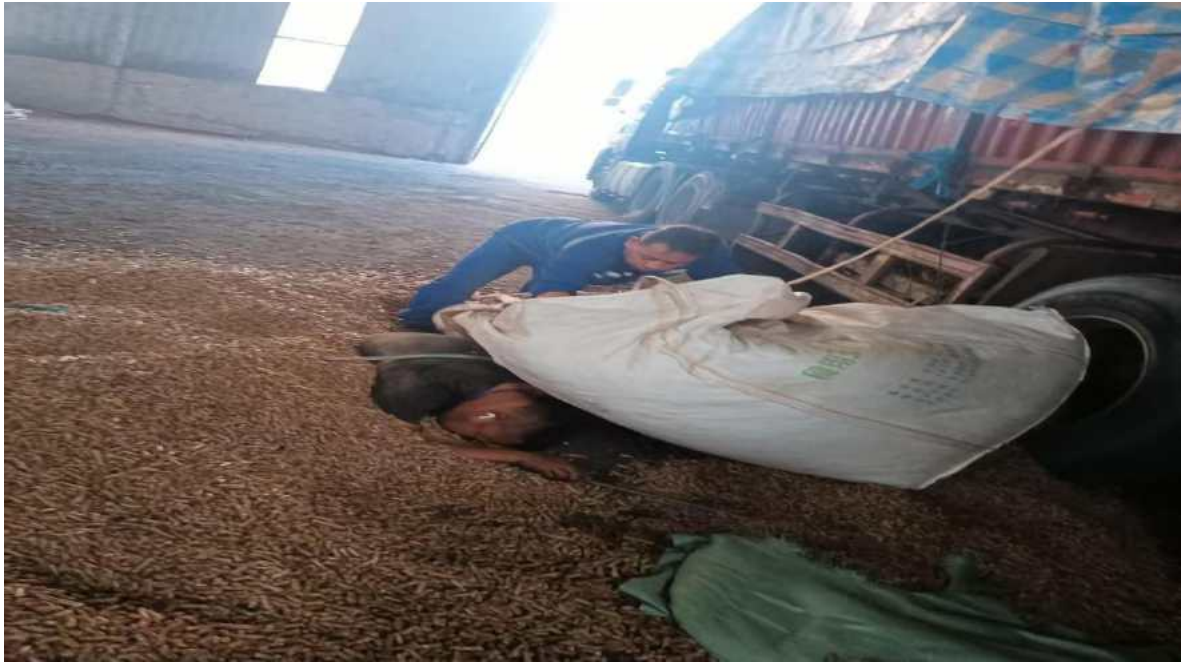
事故发生后，赣州汇迪新能源科技有限公司生产车间负责人黄志成迅速组织人员现场抢救，并拨打了 120 急救电话，同时用手去拨压在凌某某身上的物料，并叫来叉车吊开压在凌某某身上的吨袋，将物料全部移除。18 时 15 分左右 120 救援车辆到达事故现场，医护人员现场进行了抢救，因伤势过重，将伤者运到定南县第一人民医院进一步救治，19 时 10 分左右，经抢救无效死亡。该公司在事故发生后，及时向定南县公安局 110 指挥中心、定南县工业园区管委会、定南县应急管理局报告。

图 5 汇迪公司员工现场救援

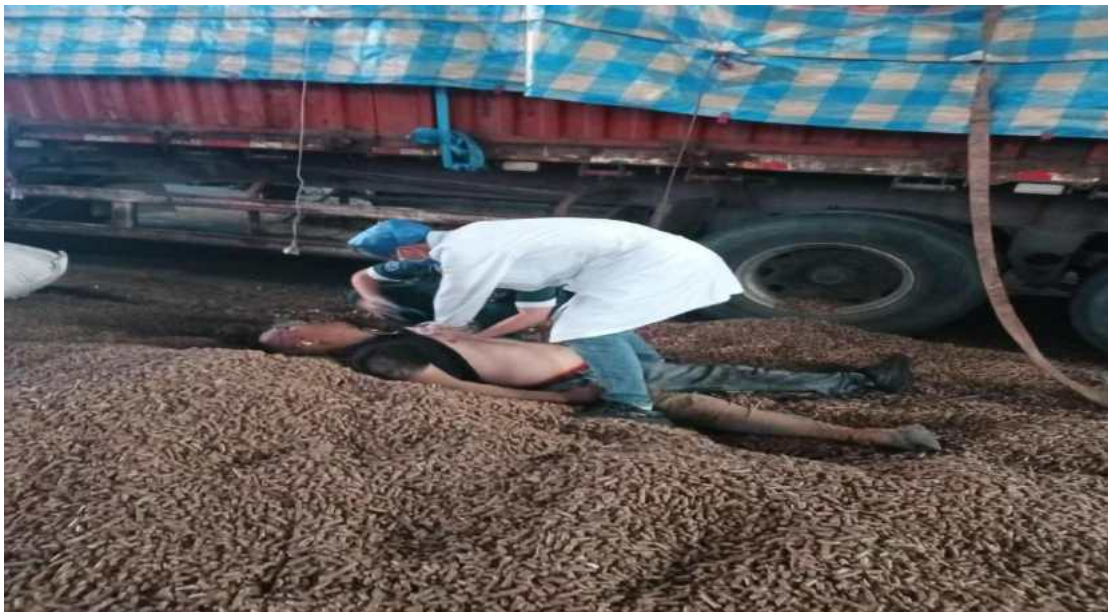
图 6 医护人员现场救助
